PROCÈS - VERBAL DE CONSTAT

PROCÈS VERBAL DE DESCRIPTION

Sur la commune de **LOUHANS (71500) 12/14 Chemin des Guillots** consistant en une ferme bressane comprenant : entrée, cuisine équipée avec cheminée et insert, séjour, deux chambres, salle de bains et WC.

12/14 Chemin des Guillots
Sur la commune de **LOUHANS (71500)**

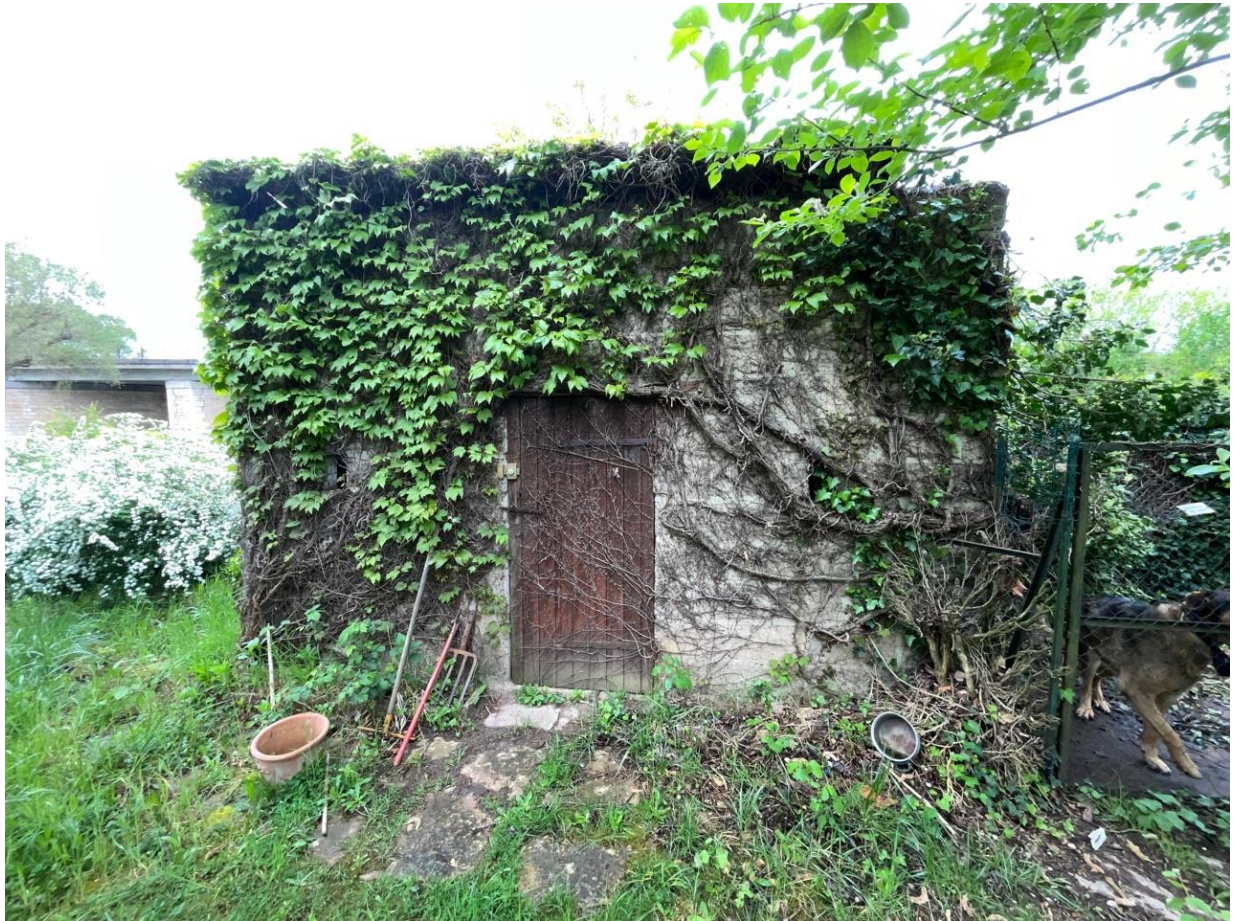
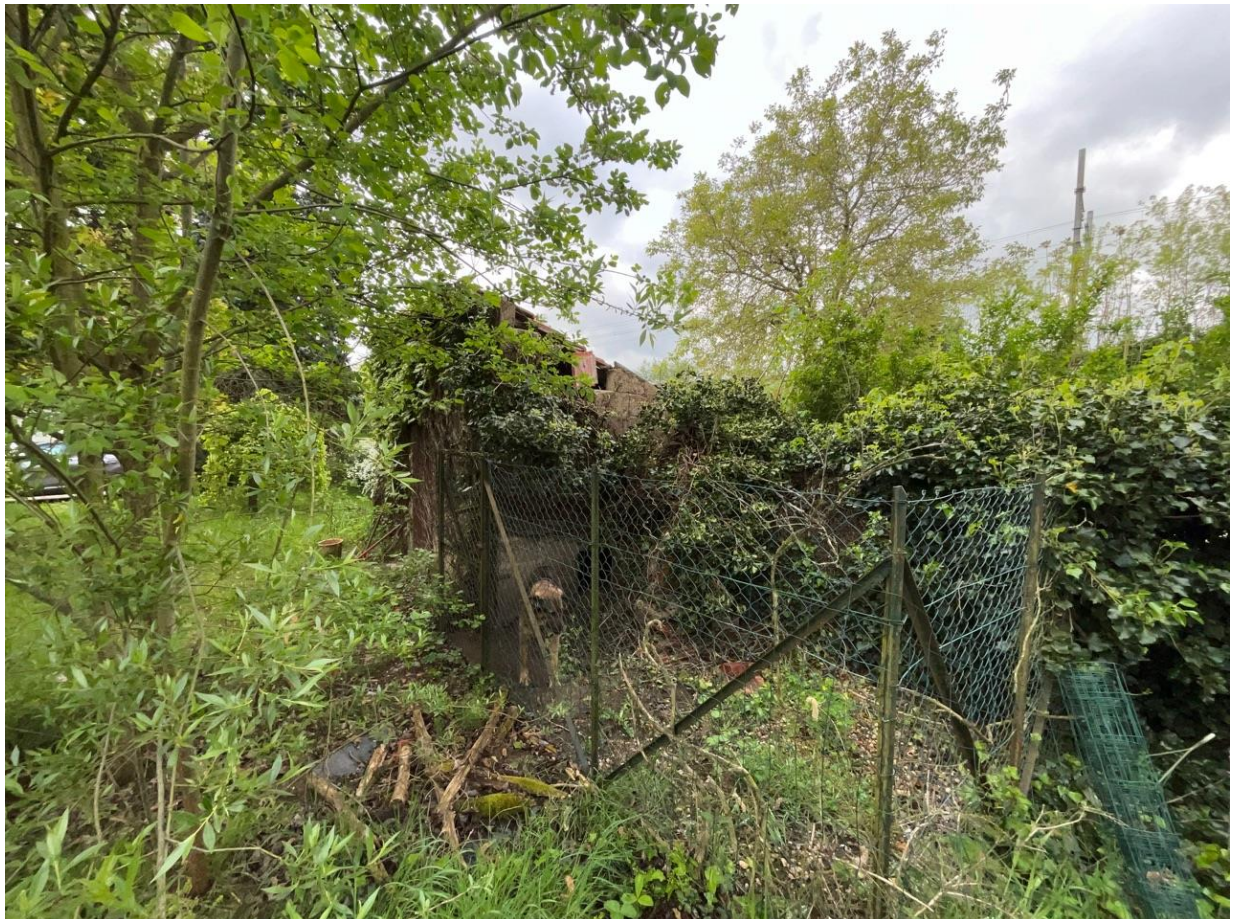
Une petite dépendance avec chenil est présente sur la parcelle AB117. Elle est vétuste et en mauvais état avec un effondrement partiel de la toiture.

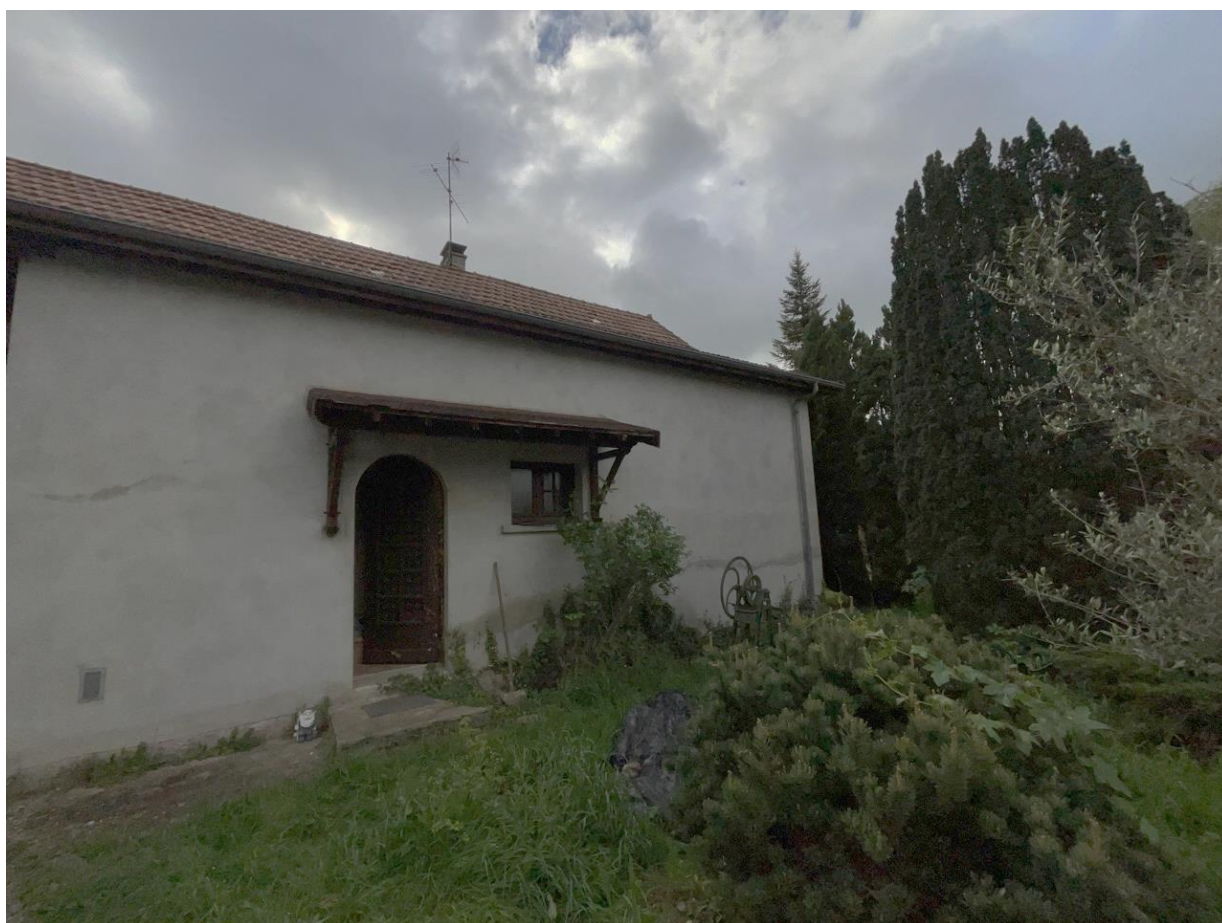
Les façades sont recouvertes d'un enduit béton lisse. Un important phénomène de fissures affecte la façade pignon et la partie de la façade avant proche de ce pignon.
