CONSTAT DES RISQUES D'EXPOSITION AU PLOMB

Réalisé le 25.03.2025

| Localisation du ou des bâtiments : Département : ... Isère Adresse : 14/15, Place Paul Doumer Commune : 38540 HEYRIEUX Désignation et situation du ou des lots de copropriété : Lot 5 à usage d'Appartement à usage d'habitation Type Duplex au 2° Etage en cours de réhabilitation | Donneur d'ordre : VENTE JUDICIAIRE Propriétaire : Adresse non communiquée |

| Description de l'ensemble immobilier | Appartement à usage d'habitation Type Duplex au 2° Etage |

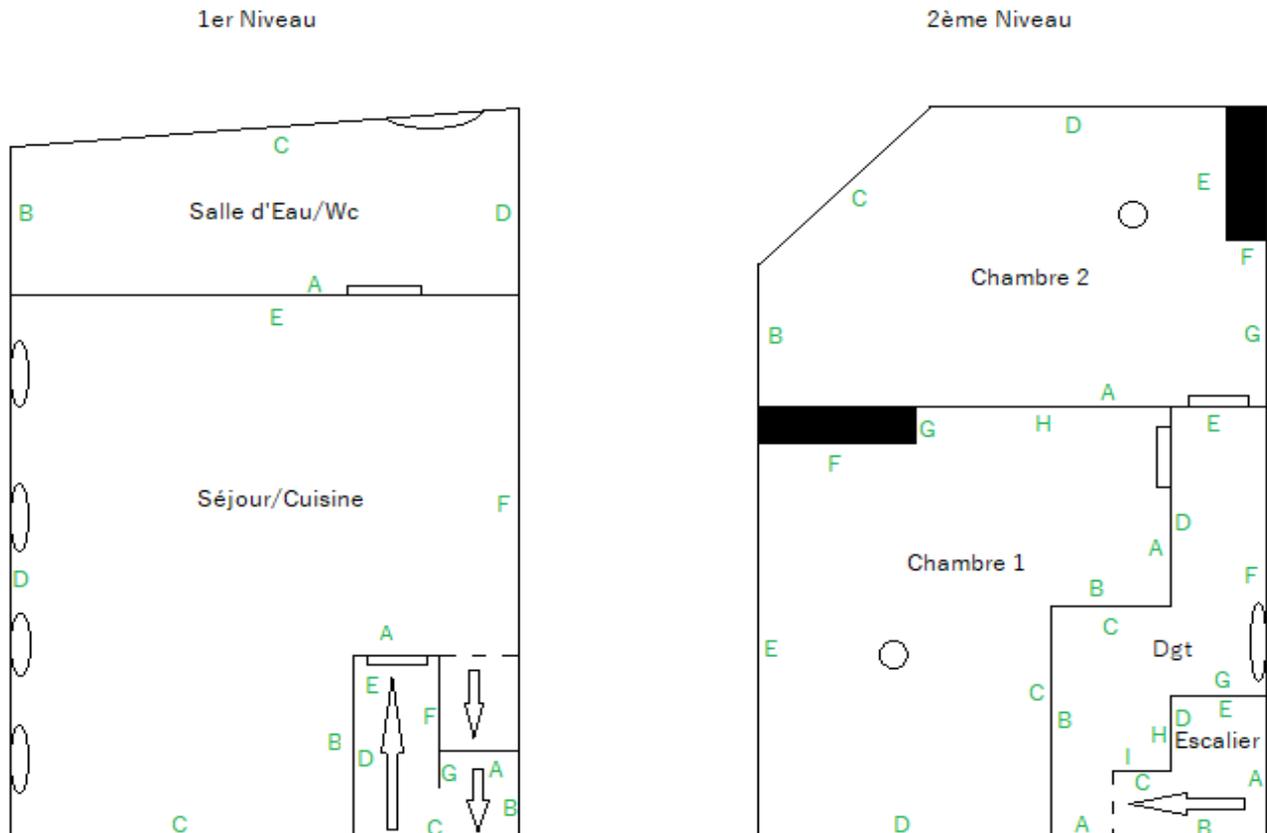
Localisation des mesures sur croquis de repérage

| N° | Zone | N° UD | Unité de diagnostic | Substrat | Revêtement apparent | Localisation mesure | Mesure (mg/cm²) | Etat* de conservation / Nature de la dégradation | Classement UD | Observation |
|---|---|---|---|---|---|---|---|--|---|---|
| <p>L'ensemble des matériaux constituant le bien ne présente pas de support contenant du plomb. L'ensemble des supports ont été identifiés et sont visuellement accessibles sans peinture au plomb. L'ensemble du bien est en cours de réhabilitation complète du logement au jour de la visite.</p> <p>L'ensemble des murs ont été recouverts par du placoplâtre brut/non peint et/ou de l'enduit peint, L'ensemble des portes sont en bois récents, L'ensemble des fenêtres ont été changées et sont en bois postérieures à 1950 et/ou en bois récents, Absence de plinthes au jour de la visite, Tous les plafonds ont été recouverts par du placoplâtre brut/non peint, des poutres en bois peints postérieures à 1950 et/ou de l'enduit peint,</p> <p>L'ensemble des matériaux concernés dans ces pièces, sont postérieures à 1950 et/ou récents et ne présentent aucun support contenant du plomb en concentration supérieur au seuil légal.</p> | | | | | | | | | | |
