### **PROCES VERBAL DESCRIPTIF**

Dans un ENSEMBLE IMMOBILIER situé à SAINT-PRIEST (RHÔNE) (69800), 40 Rue Louis Braille, composé de :

40 bis rue Louis Braille 69800 SAINT PRIEST, bâtiment T13.

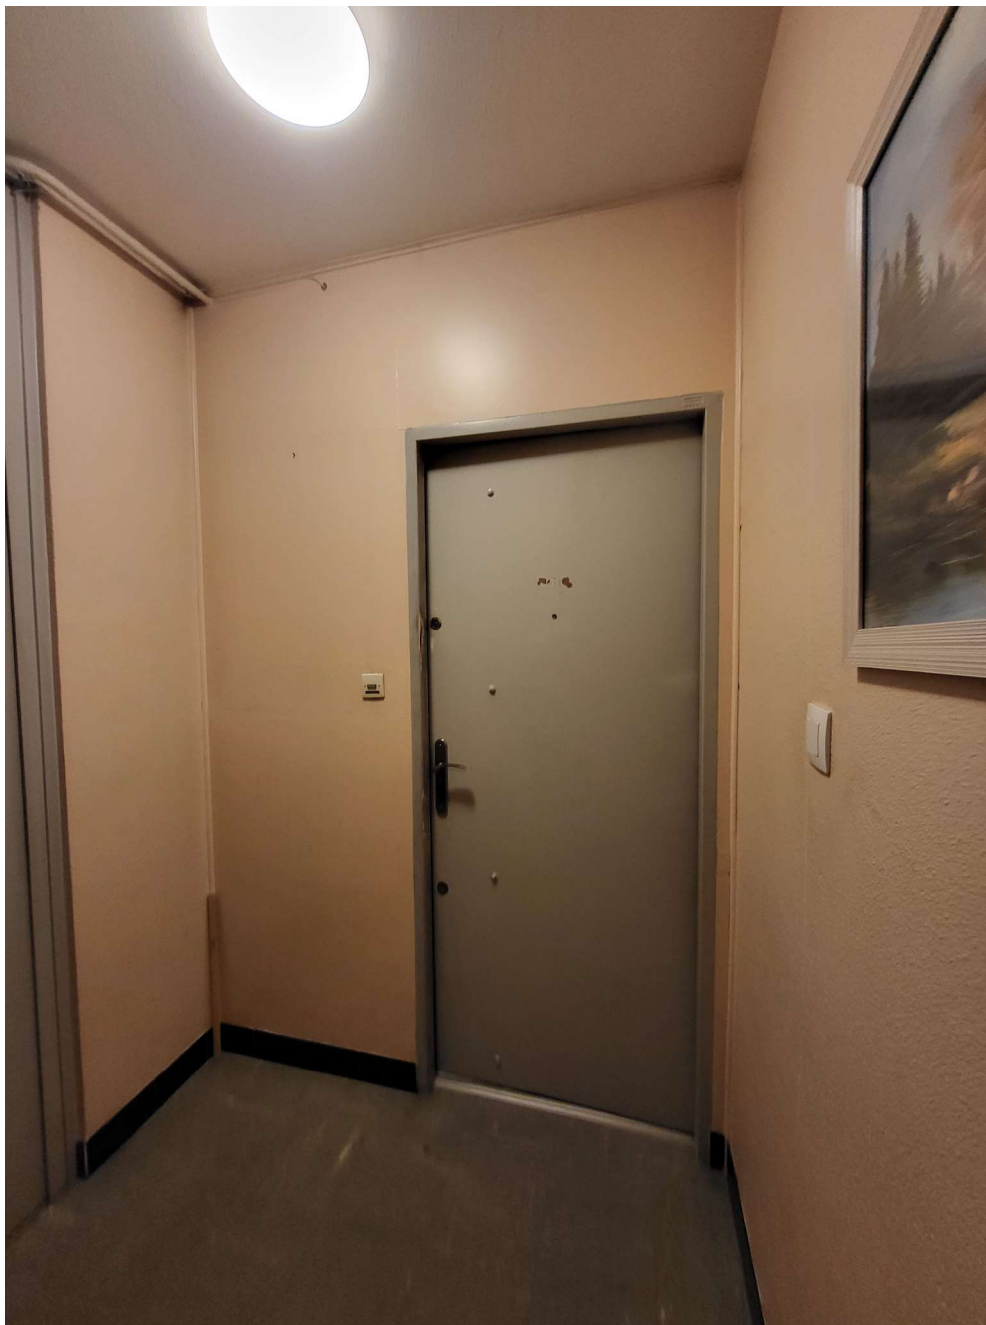
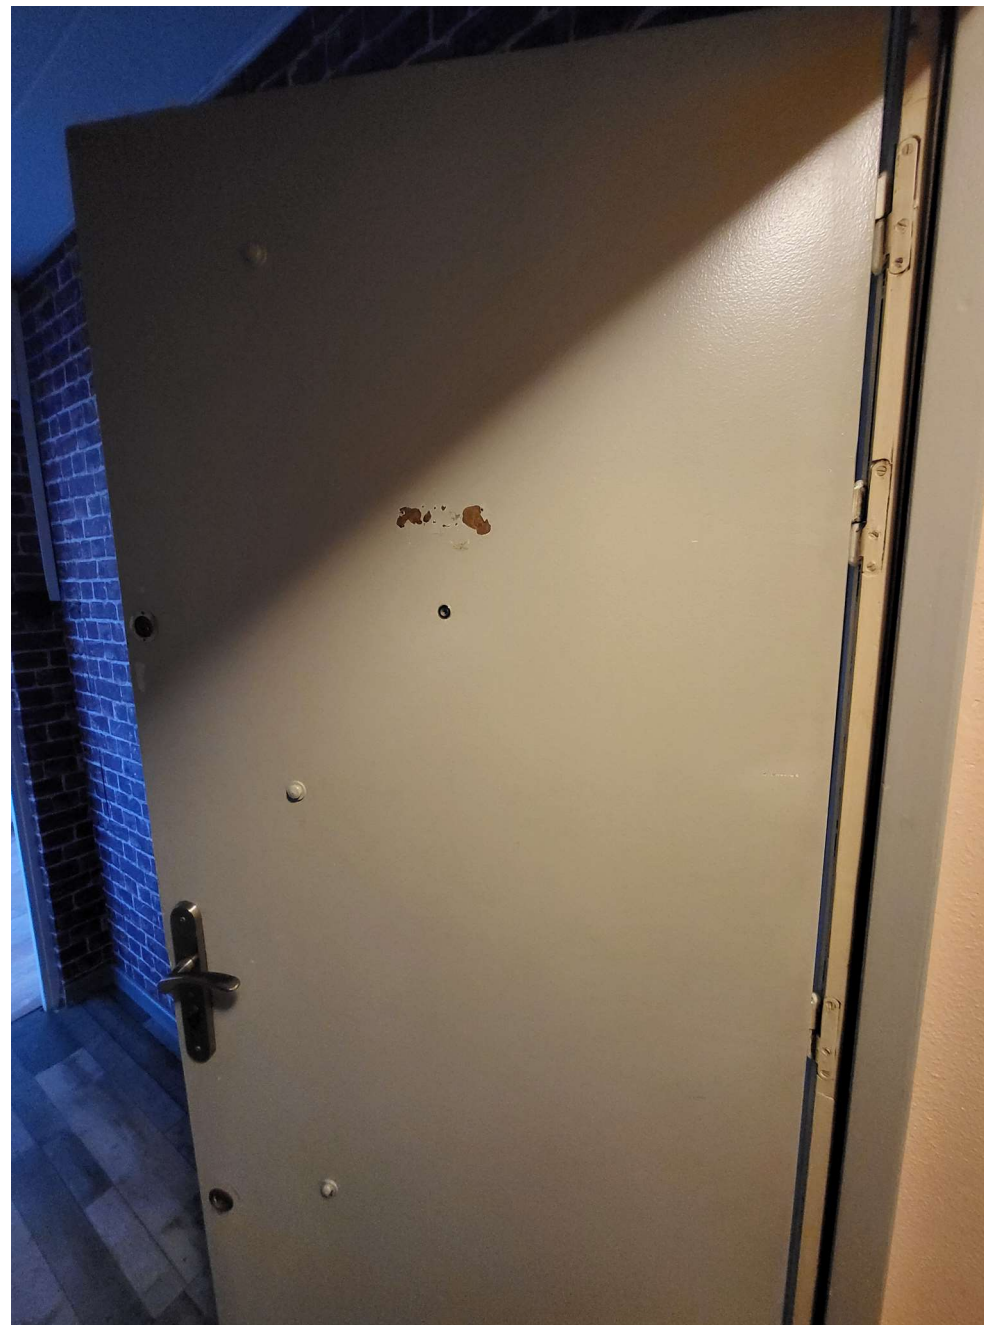
La porte d'accès au logement s'ouvre et se ferme normalement.

Côté extérieur, je relève des manques de peinture.

Elle est équipée d'un verrou bas qui ne fonctionne pas.

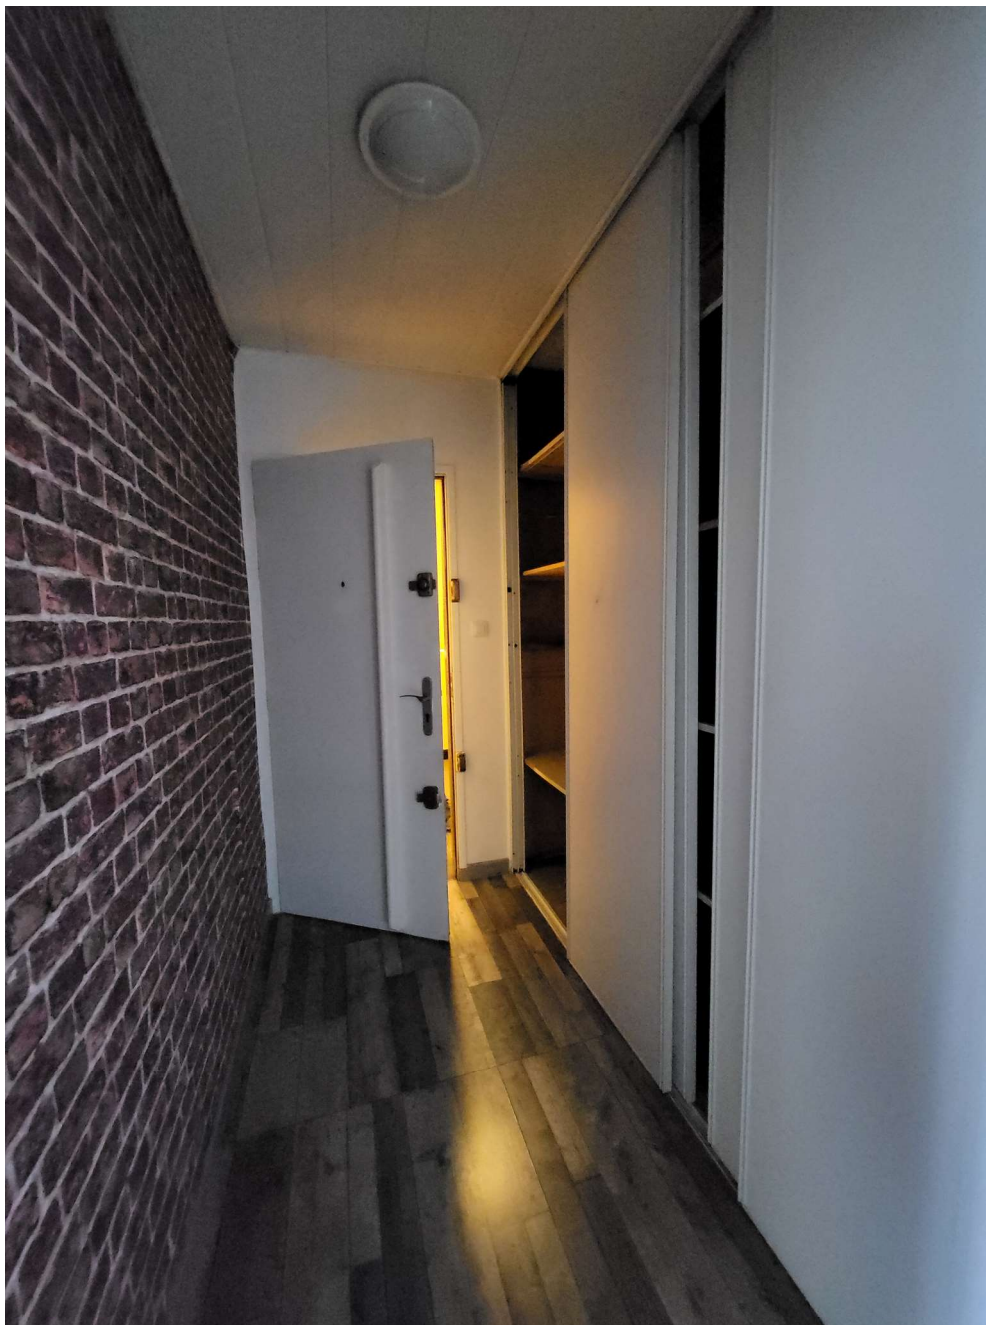
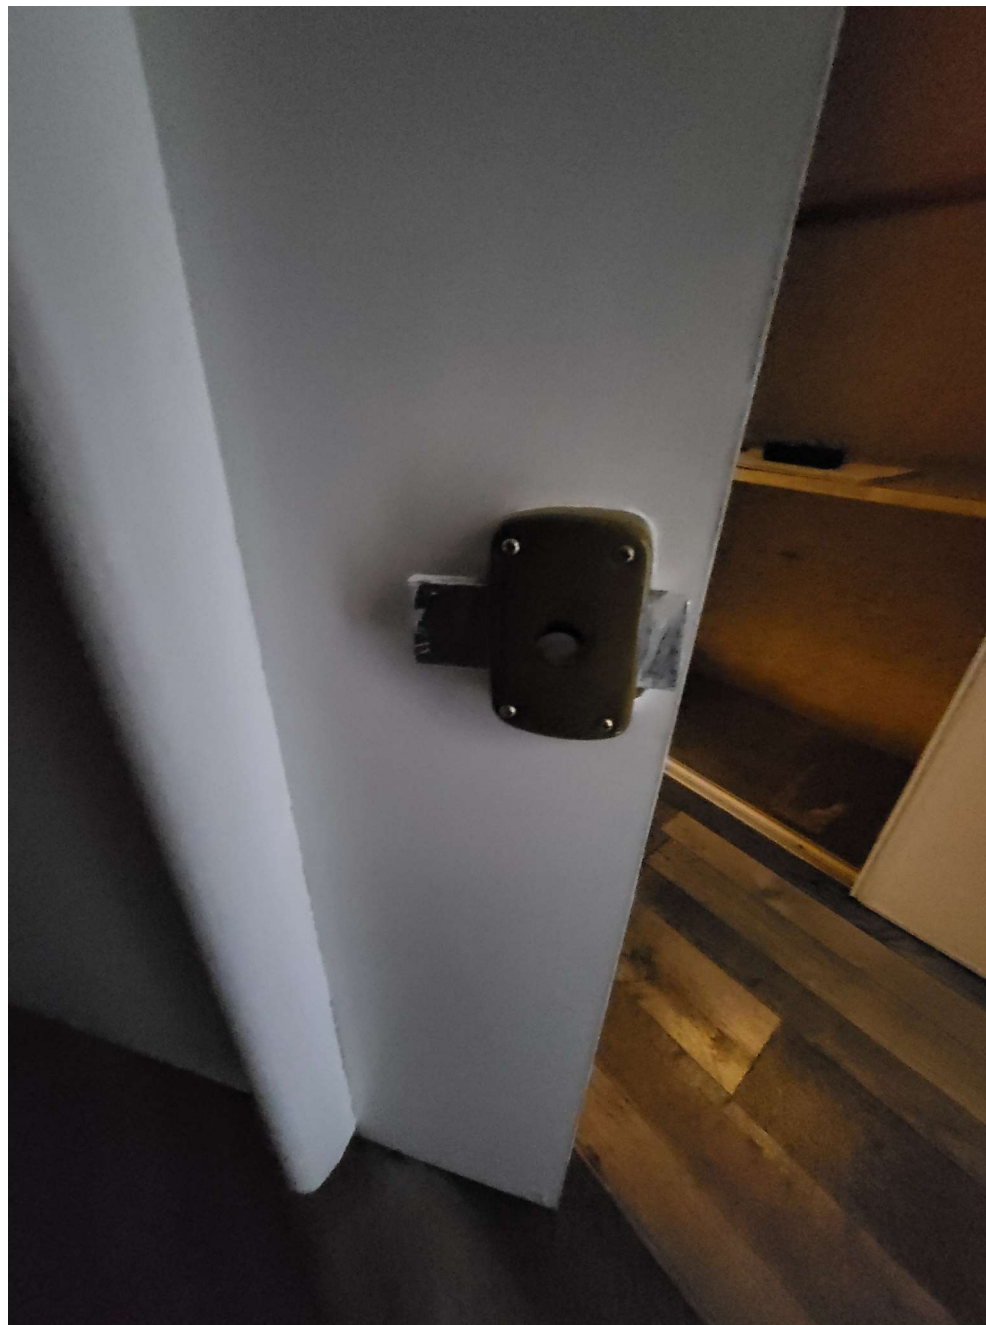
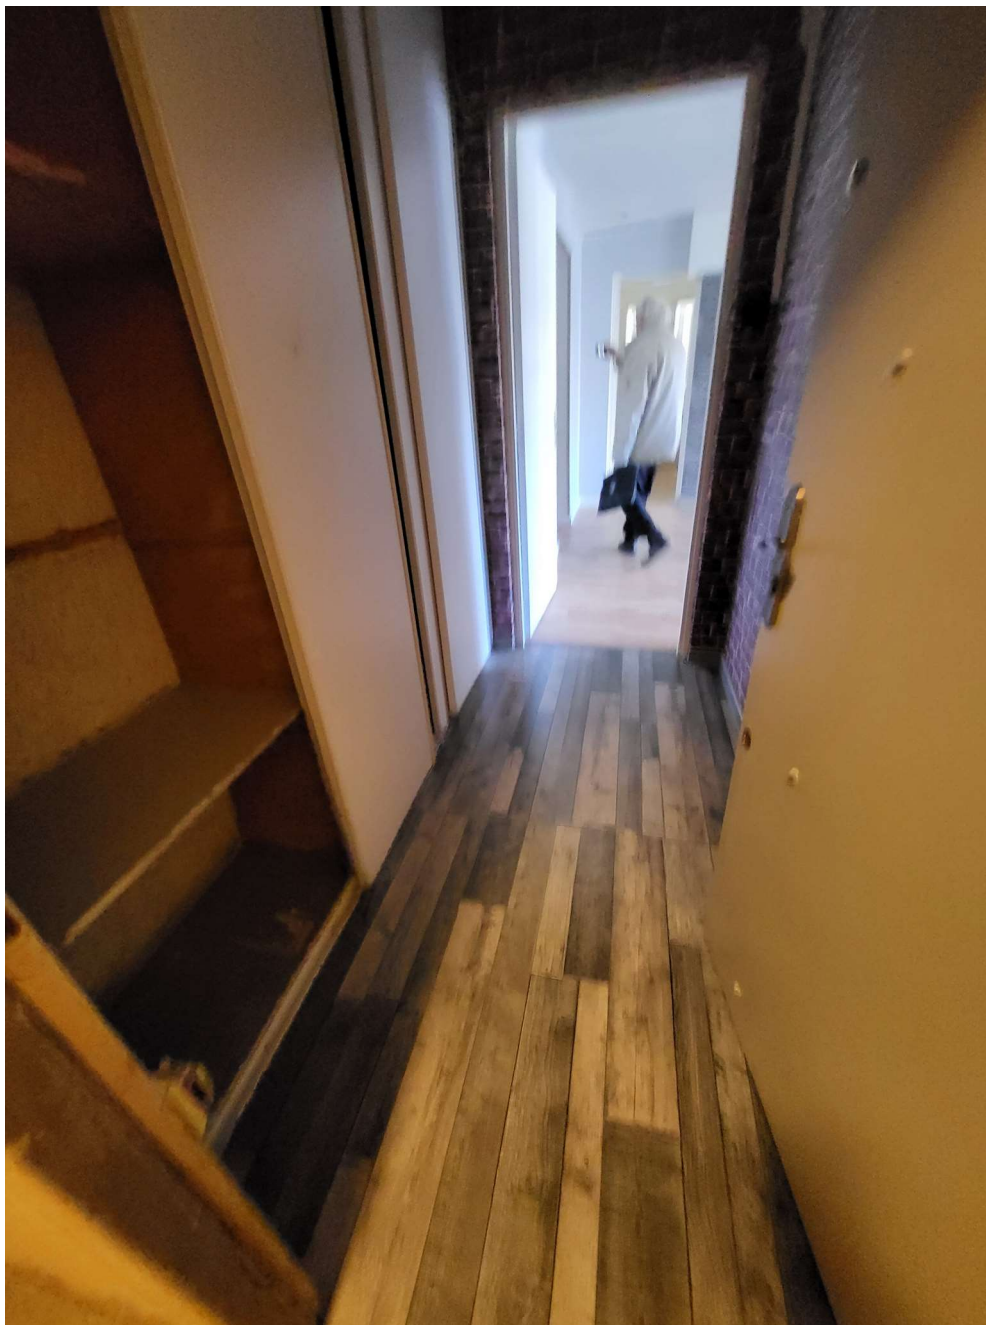
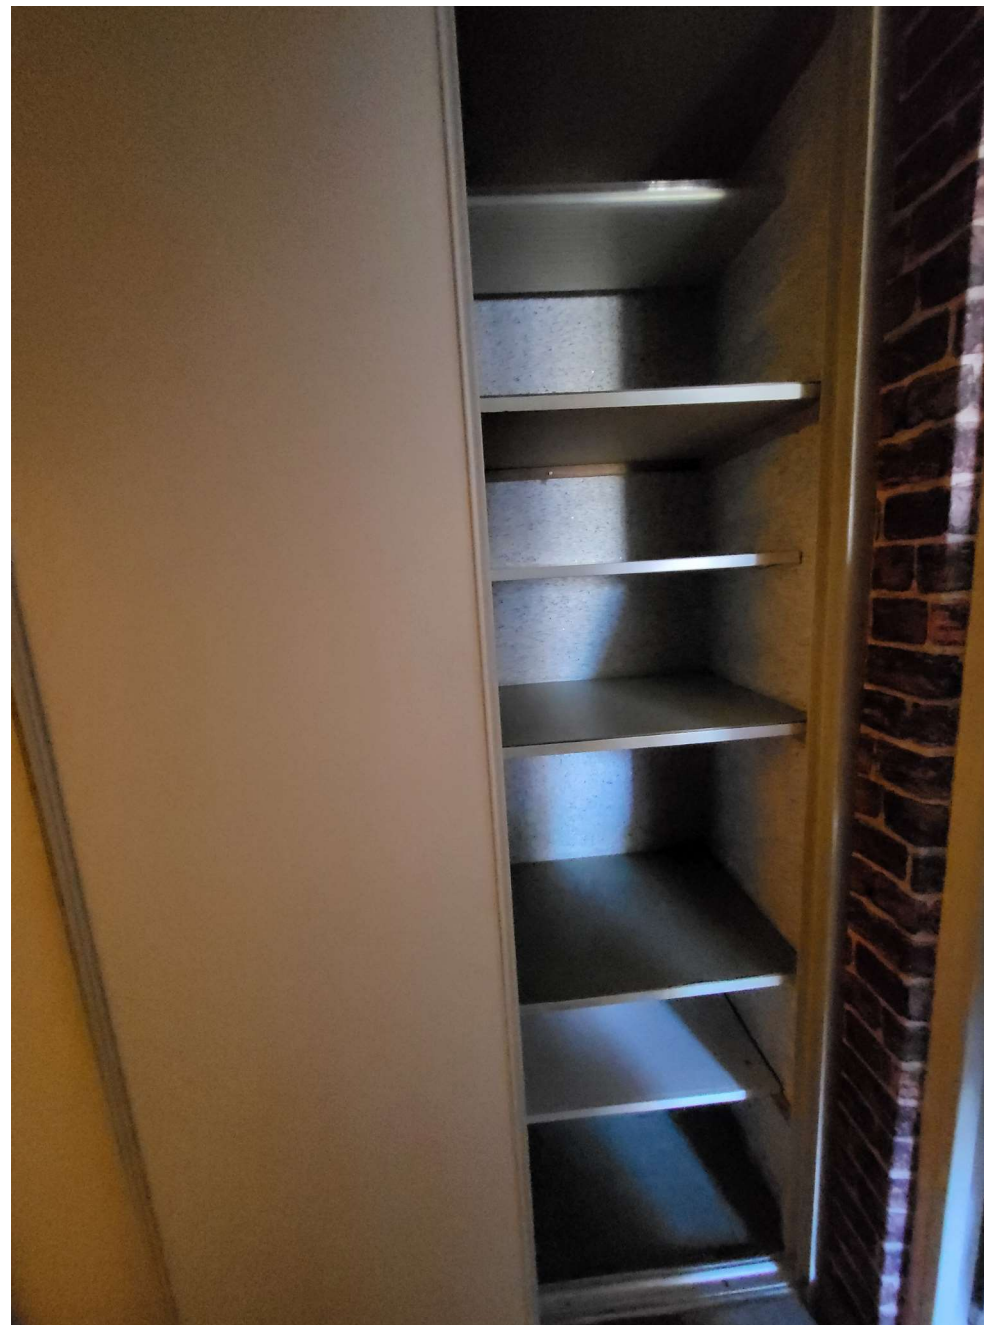
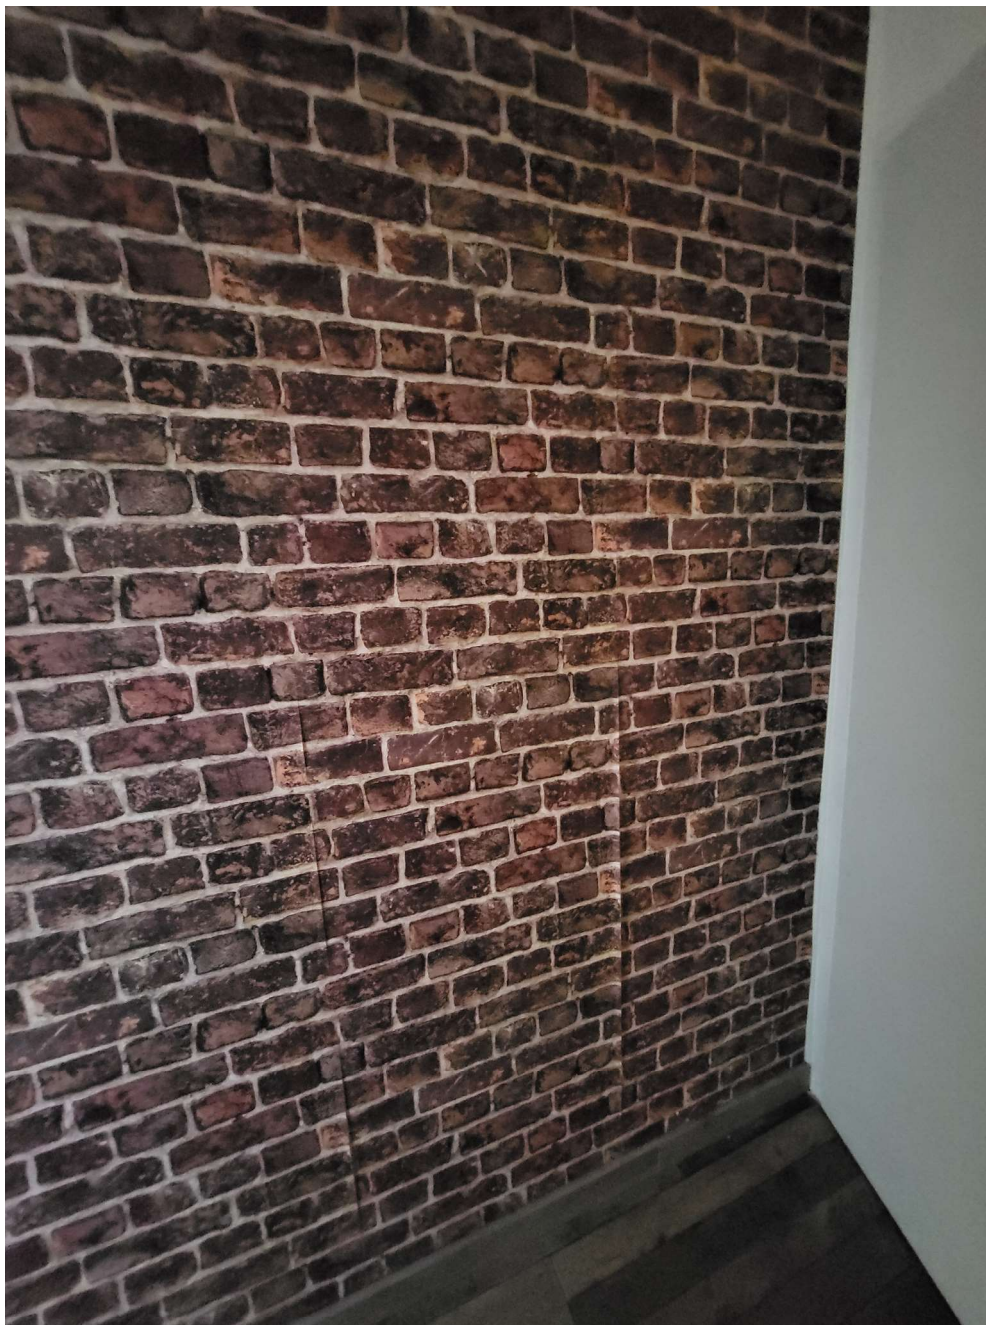
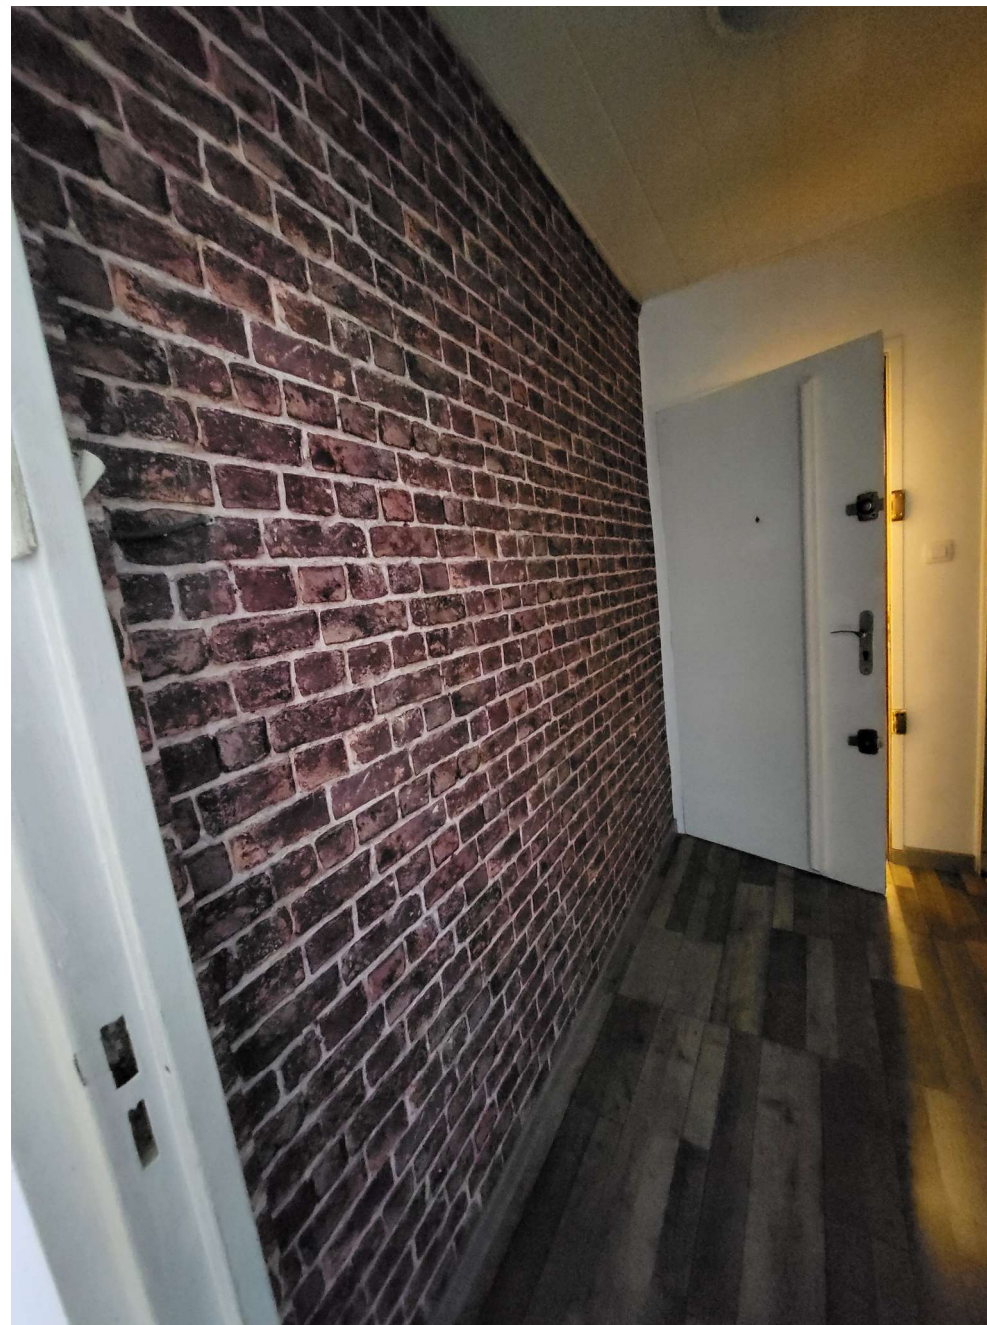
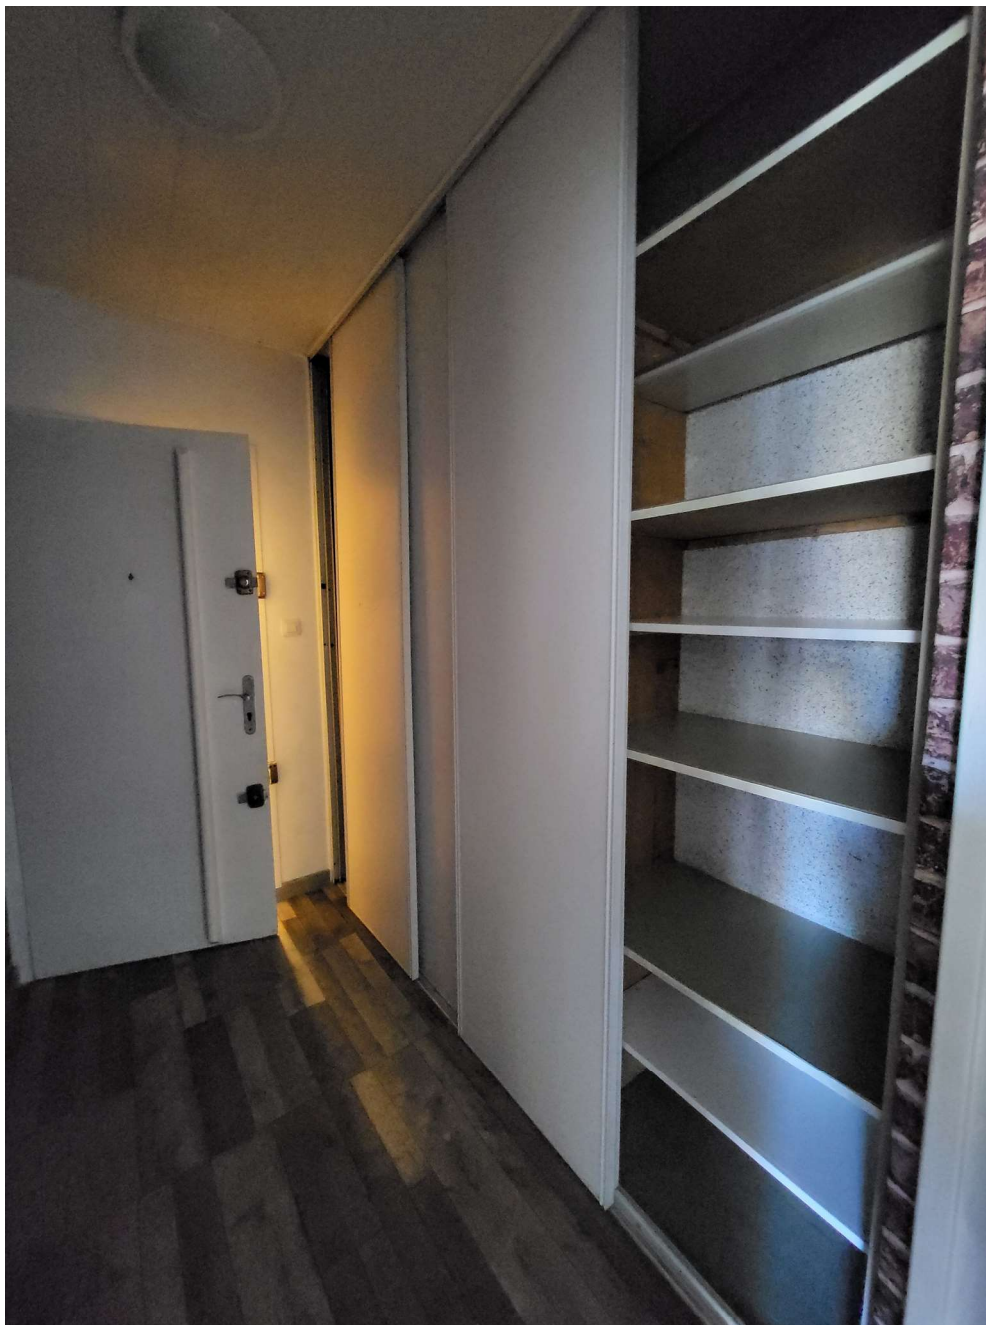
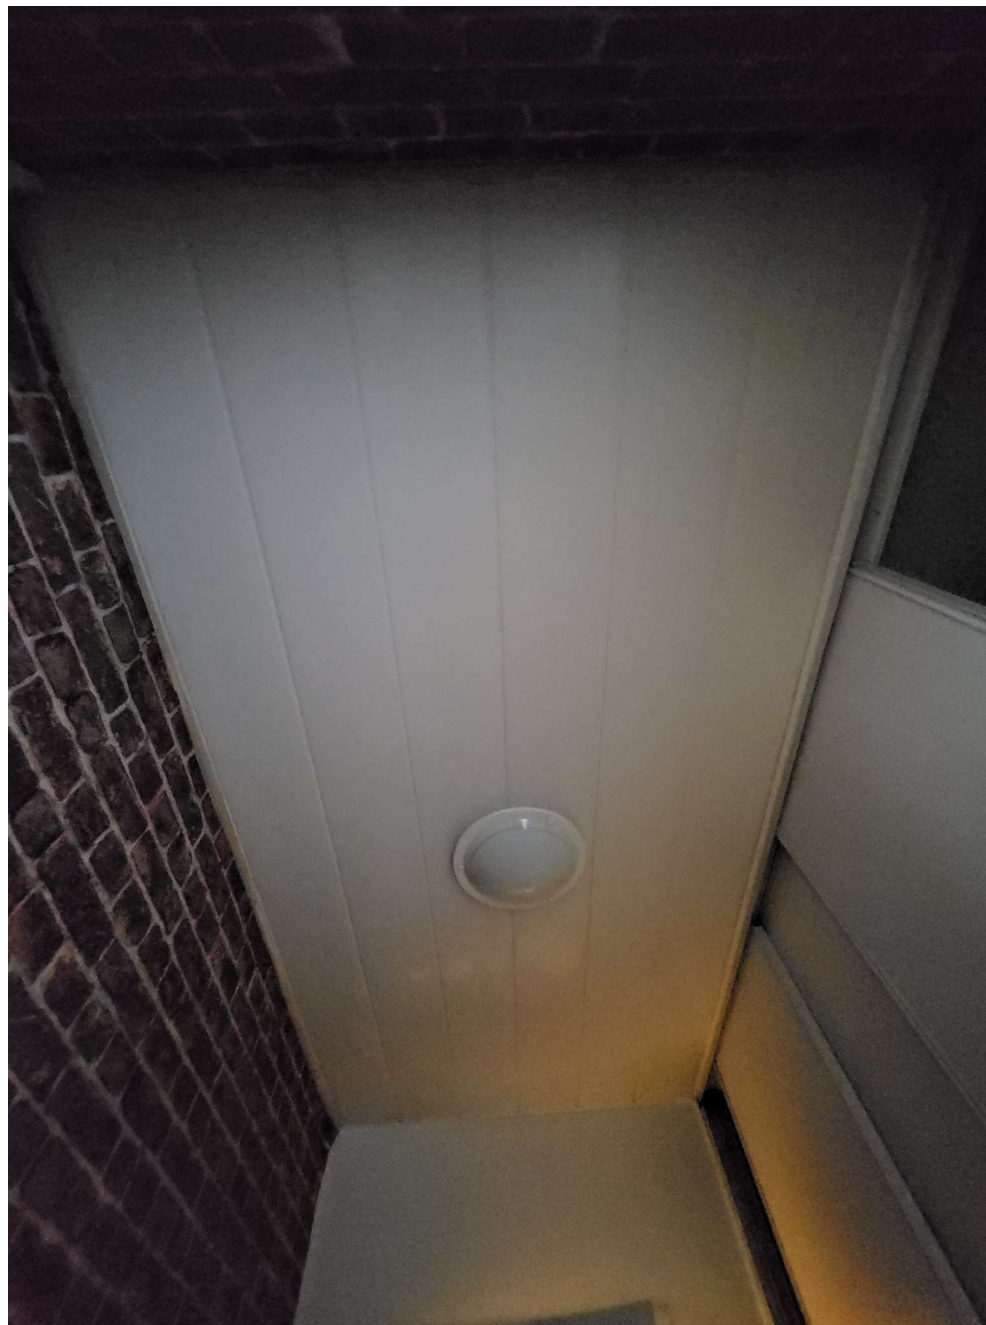
La pièce dispose de placards avec des rayonnages tout le long du mur gauche. Les portes coulissantes s'ouvrent et se ferment difficilement et se dégondent.

Le mur de droite est recouvert d'un papier peint, imitation brique rouge. Je relève que celui-ci se décolle partiellement.
