### **PROCES VERBAL DESCRIPTIF**

Dans un ENSEMBLE IMMOBILIER situé à SAINT-PRIEST (RHÔNE) (69800), 40 Rue Louis Braille, composé de :

40 bis rue Louis Braille 69800 SAINT PRIEST, bâtiment T13.

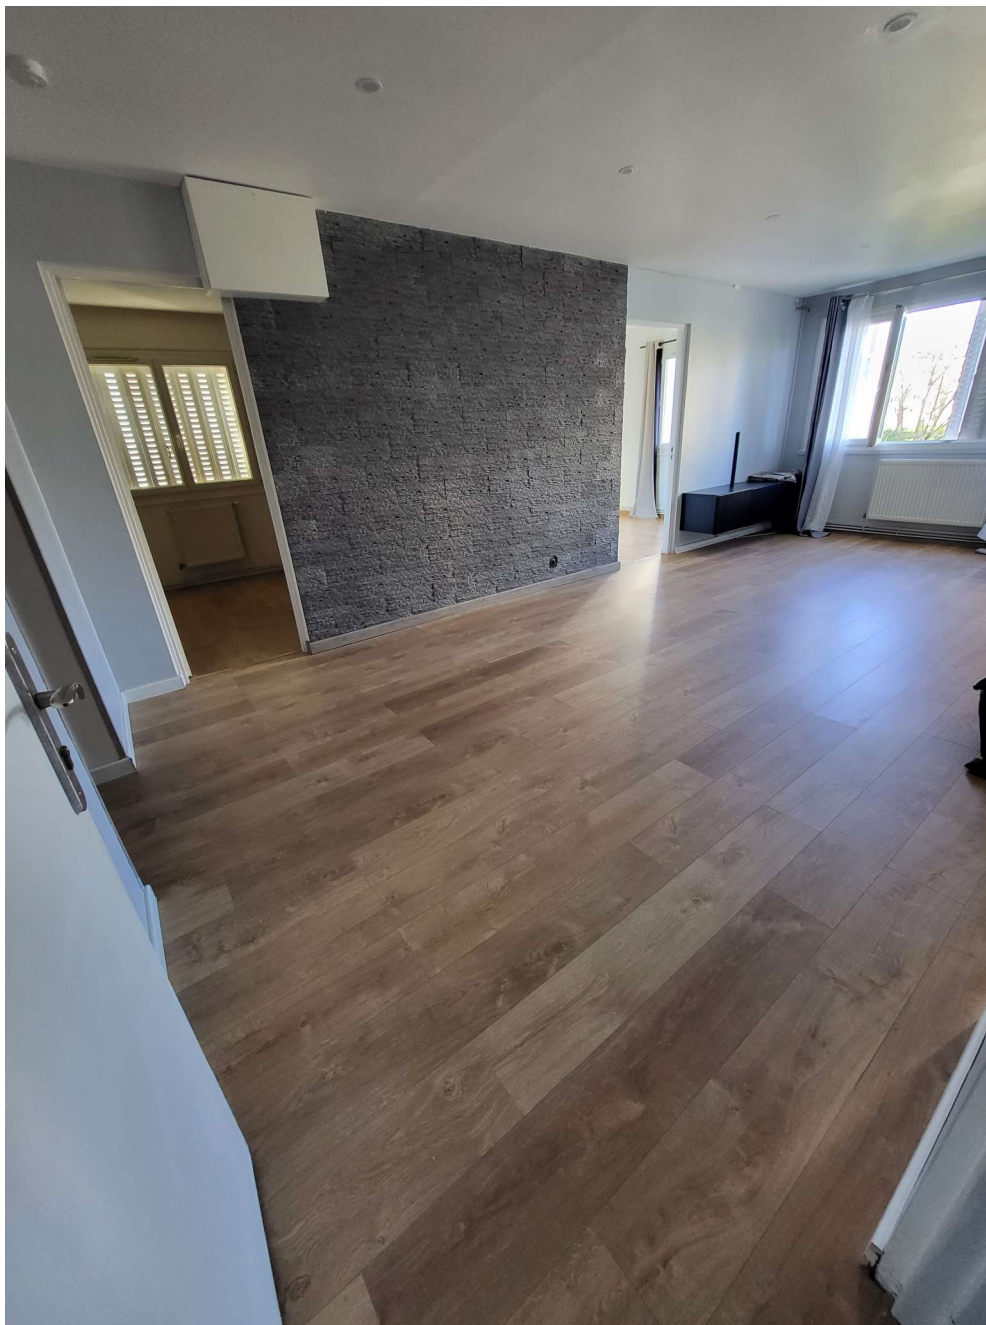
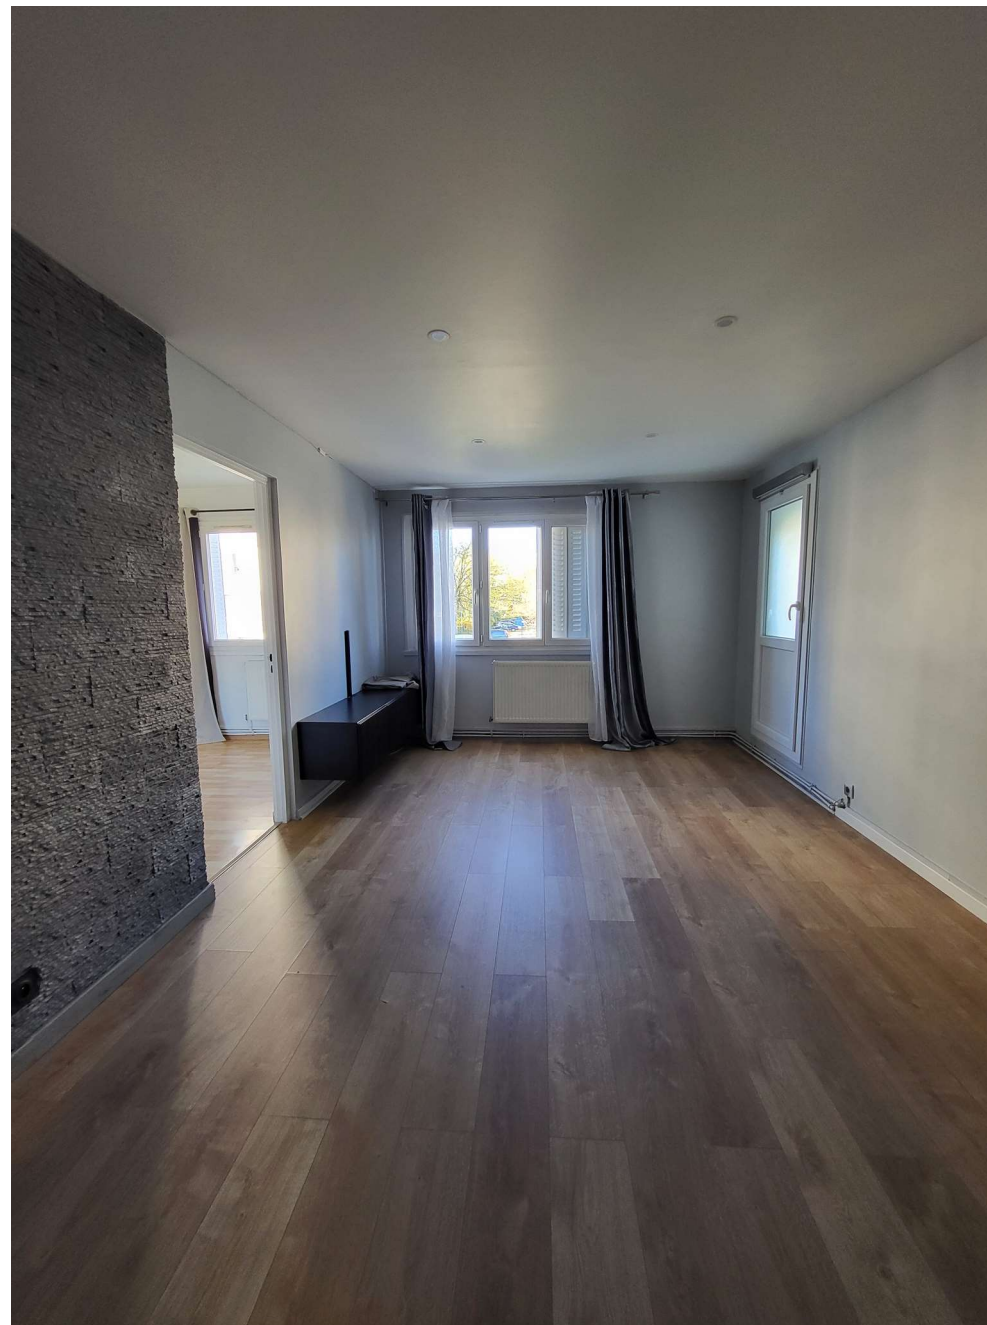
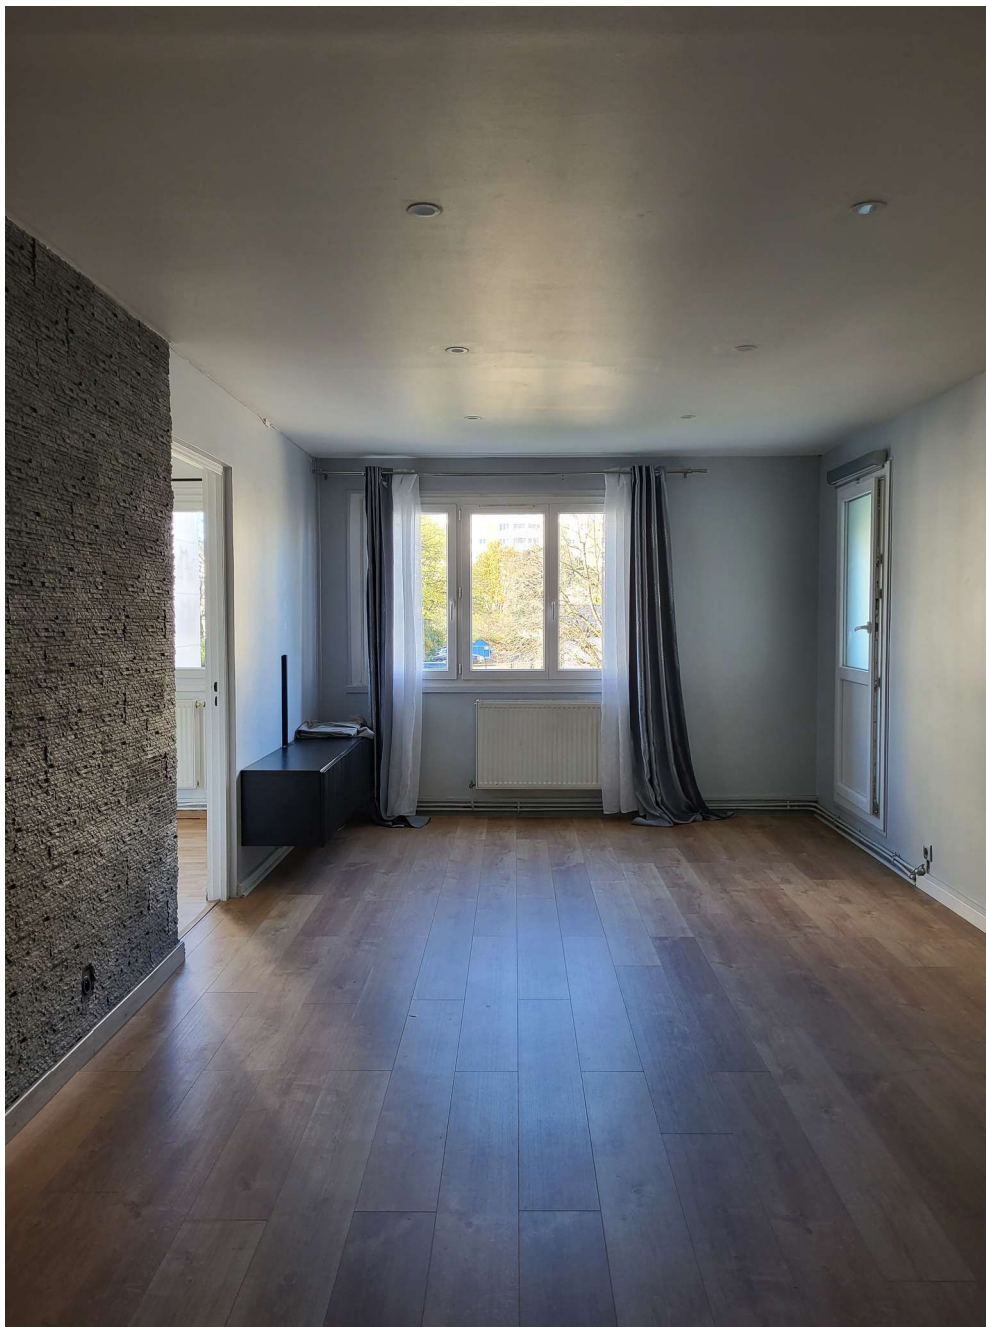
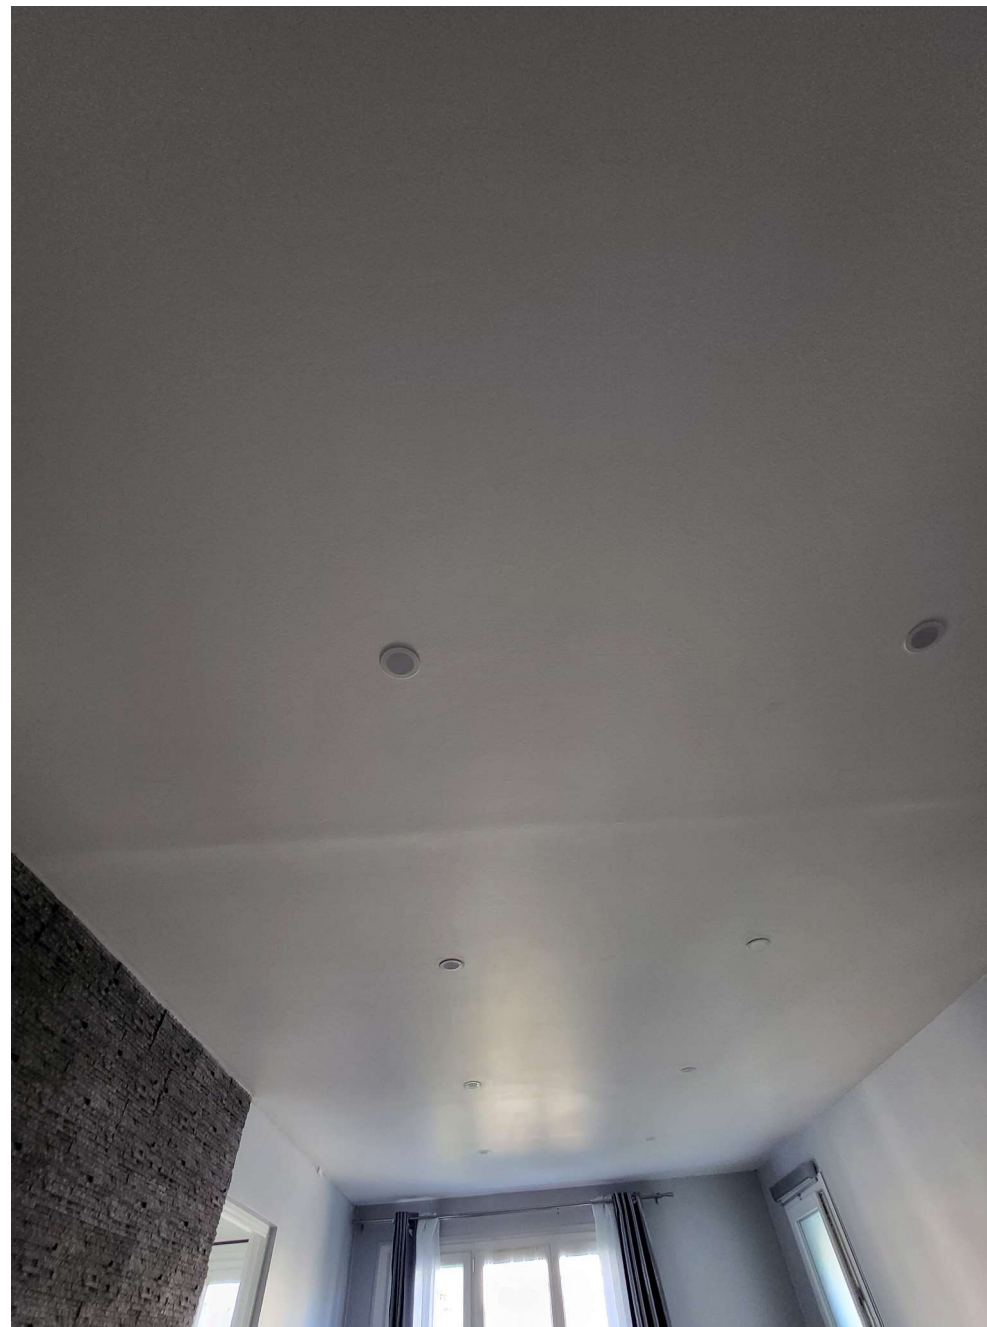
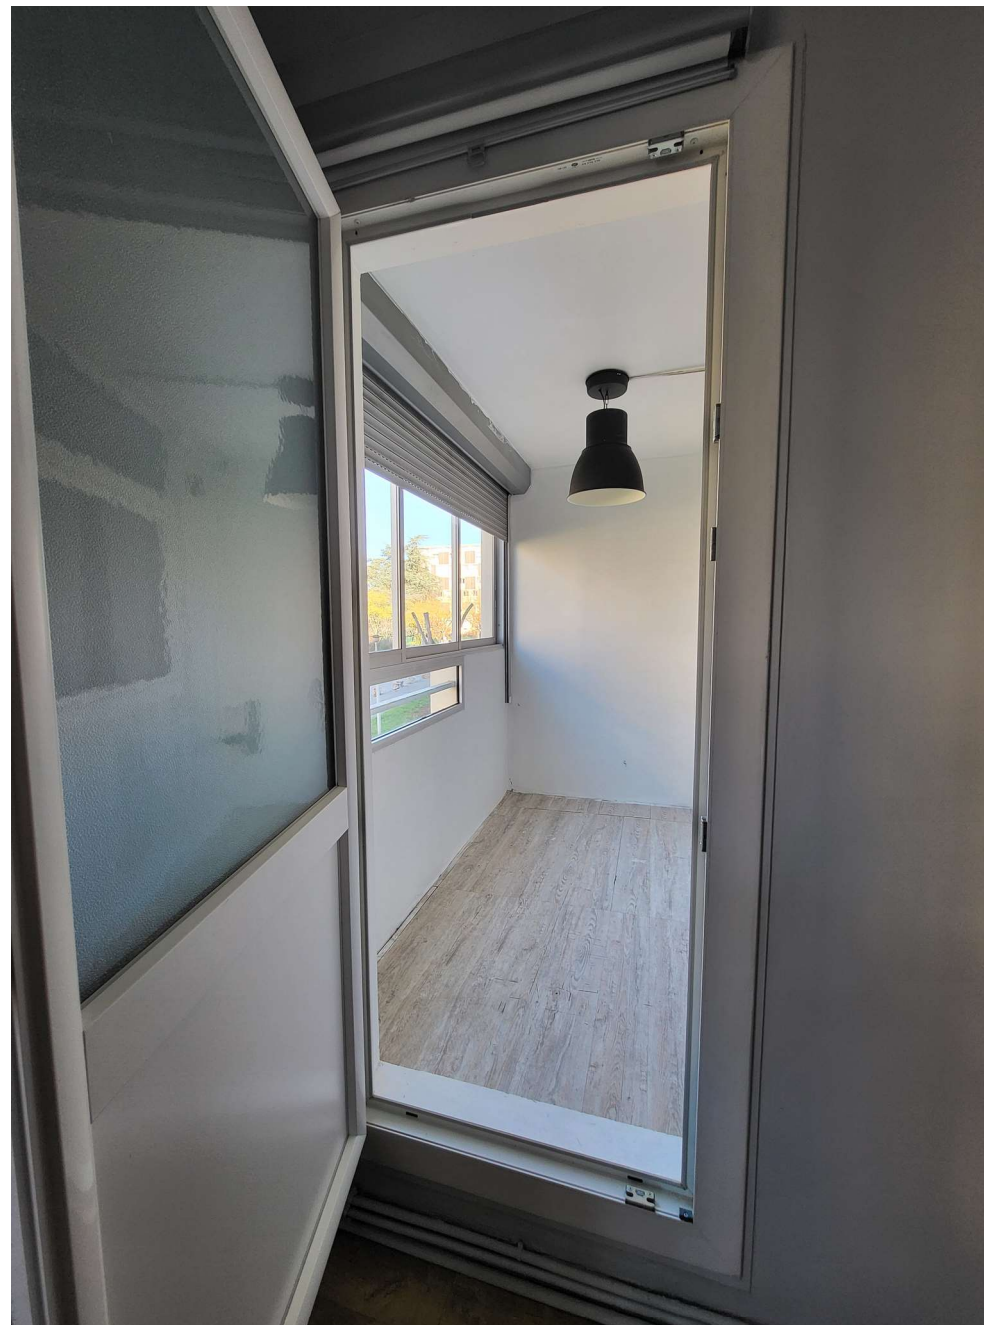
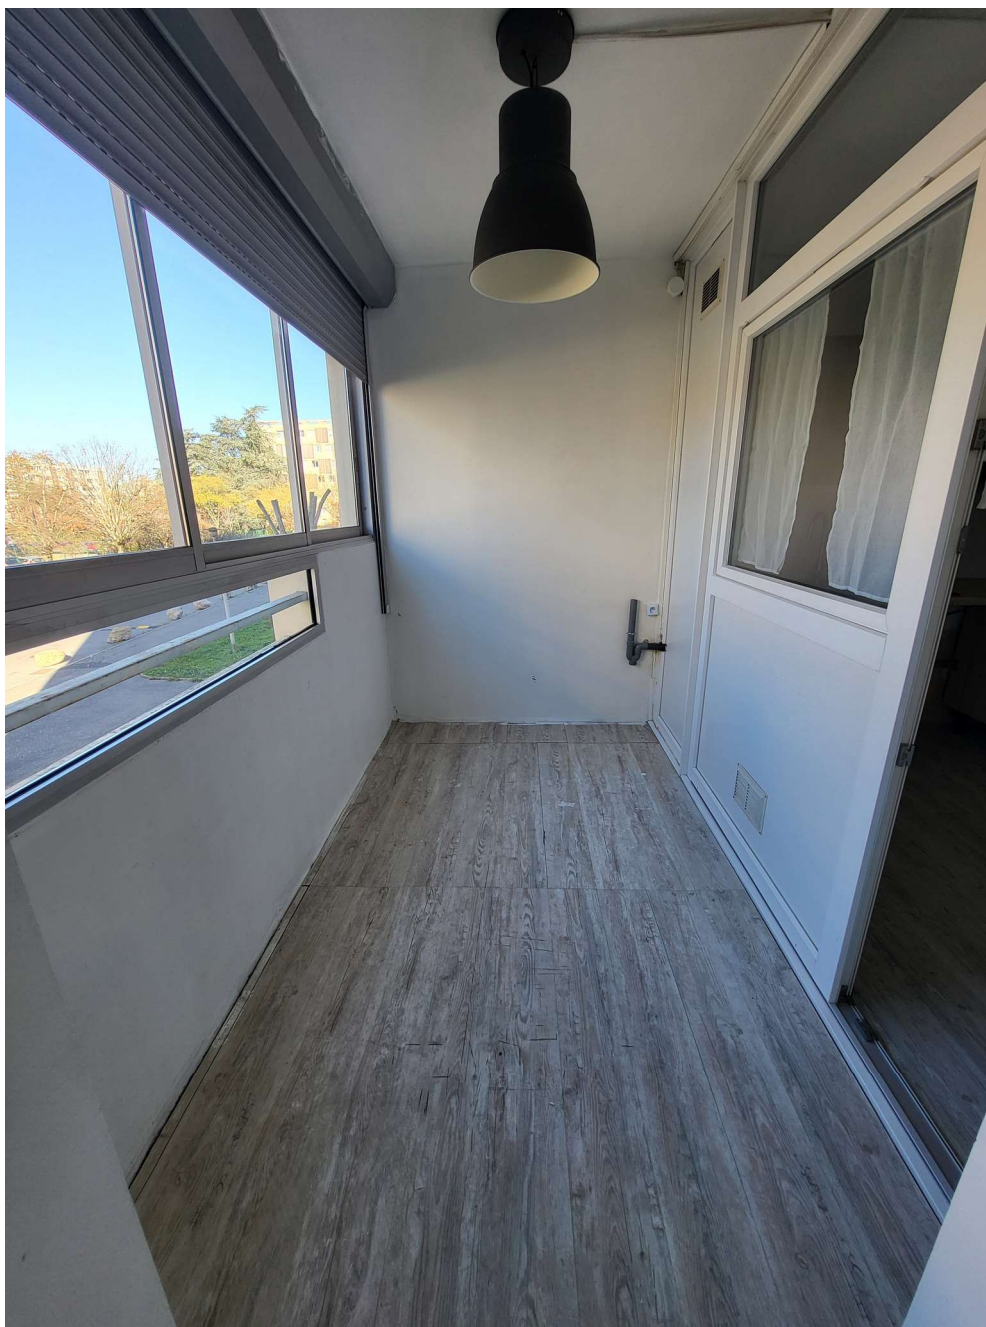
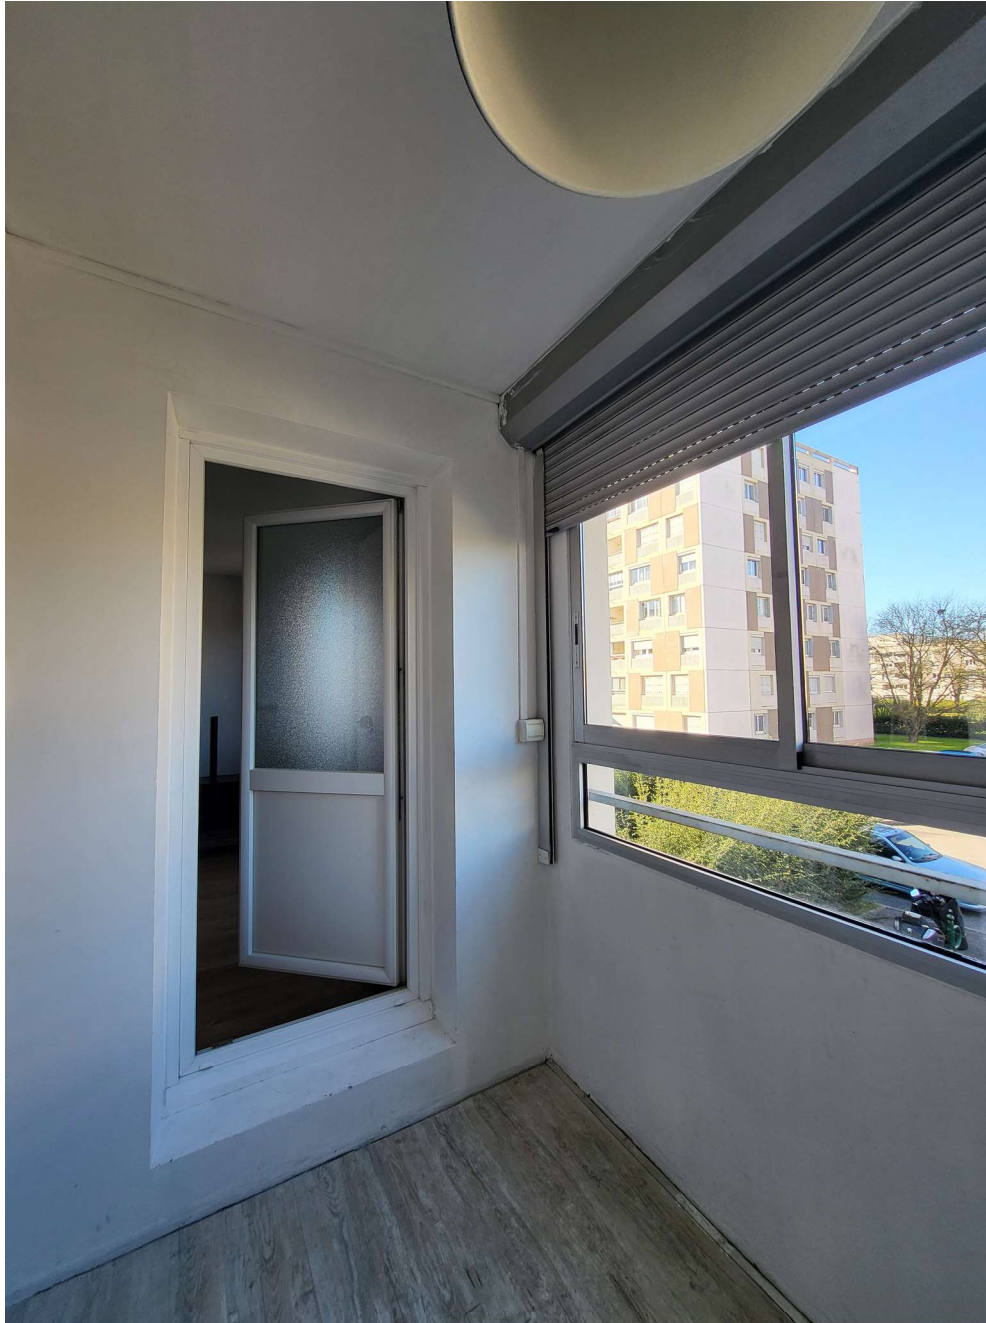
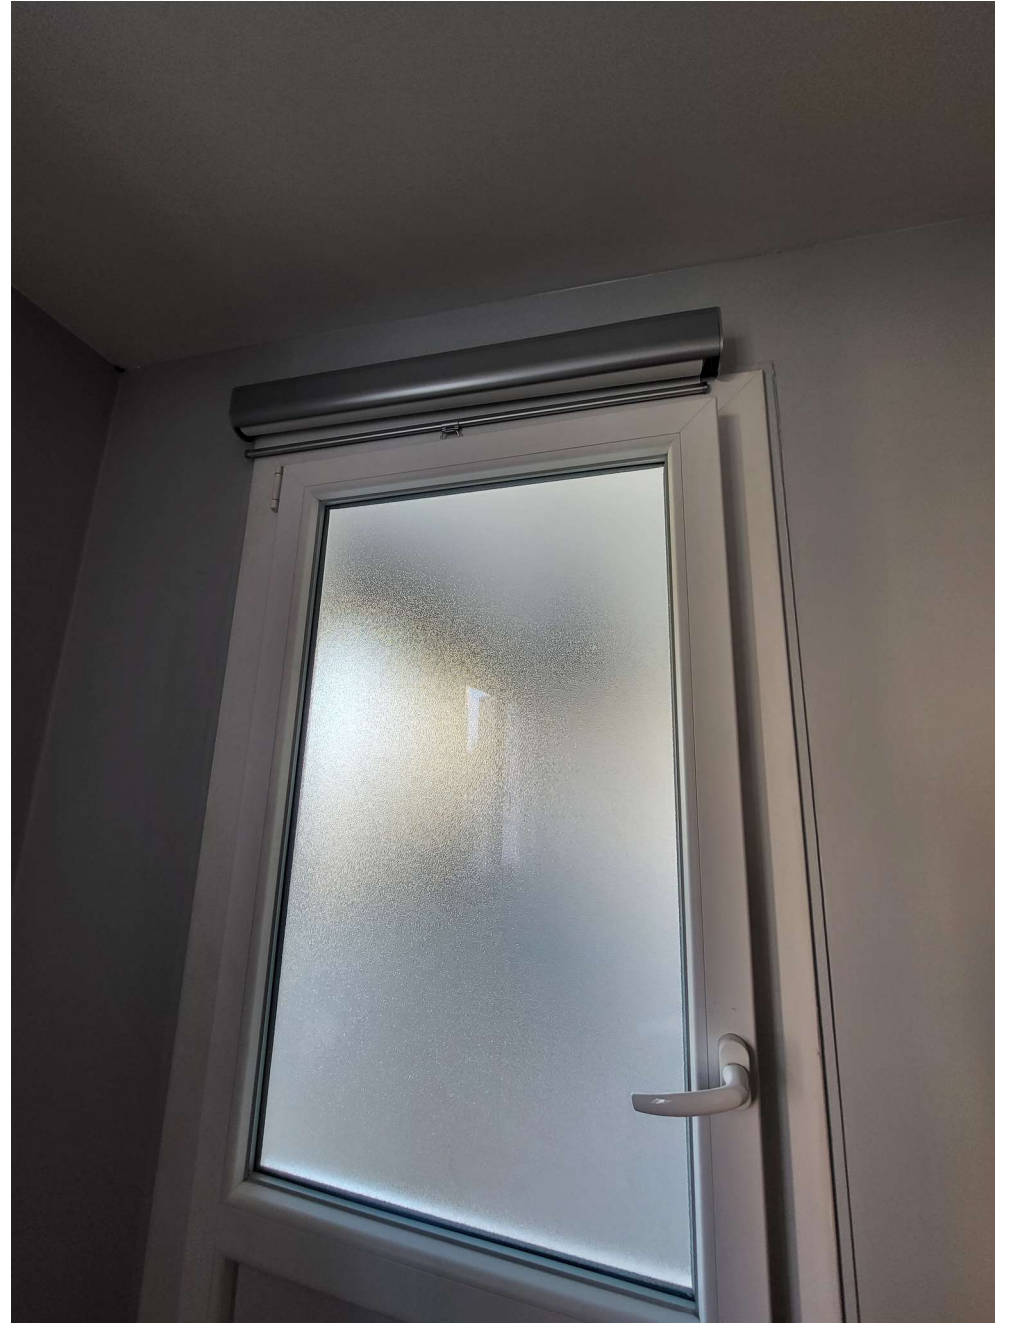
La peinture est à l'état d'usage. Je relève quelques trous de cheville sur le mur gauche.

Je constate des traces de peinture blanche sur le caisson du store à l'angle du plafond.

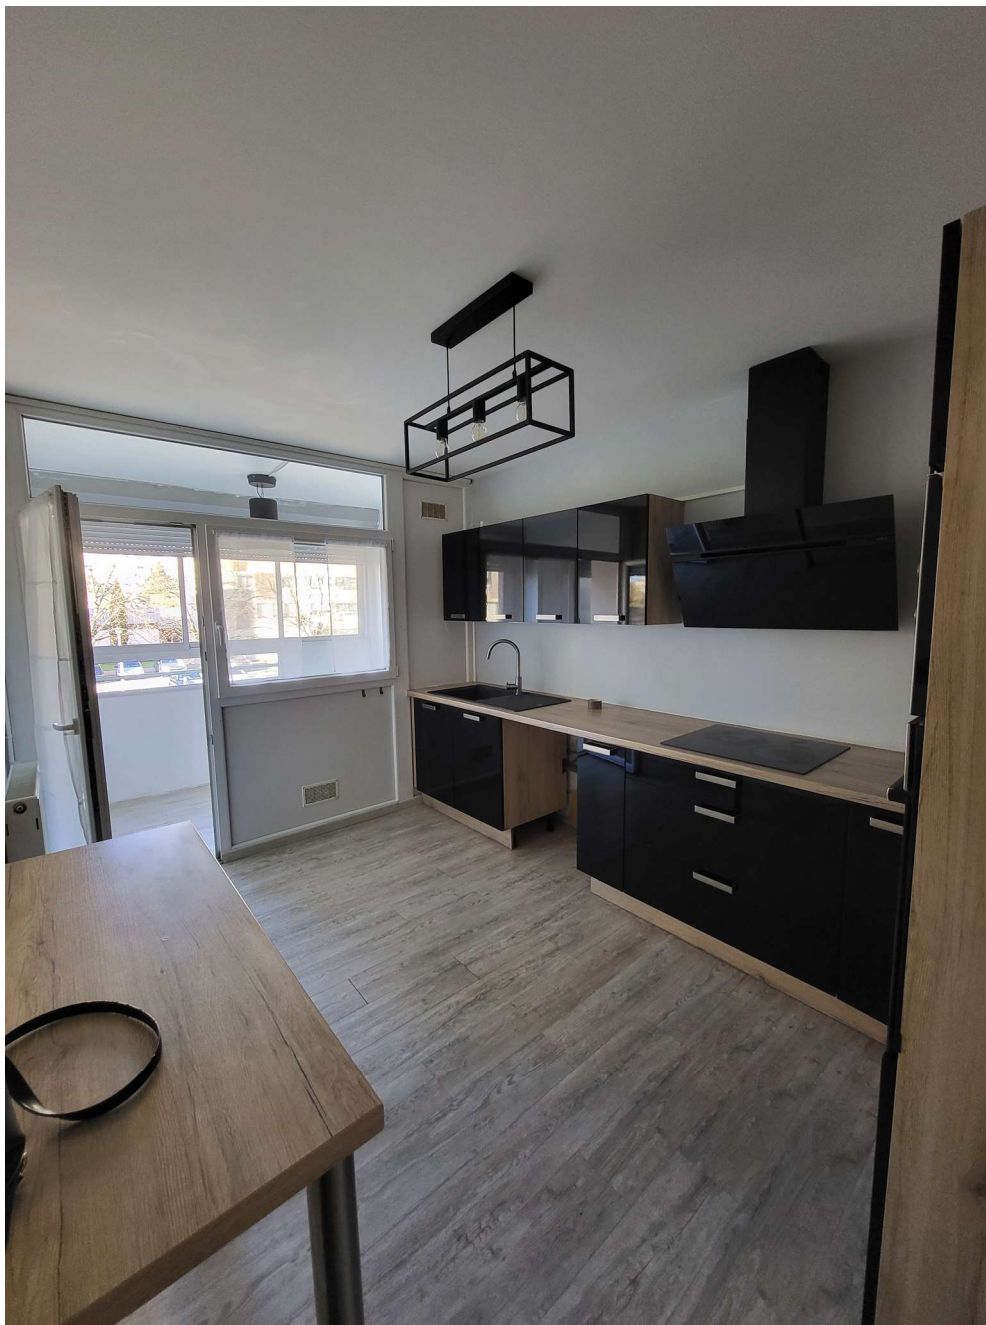
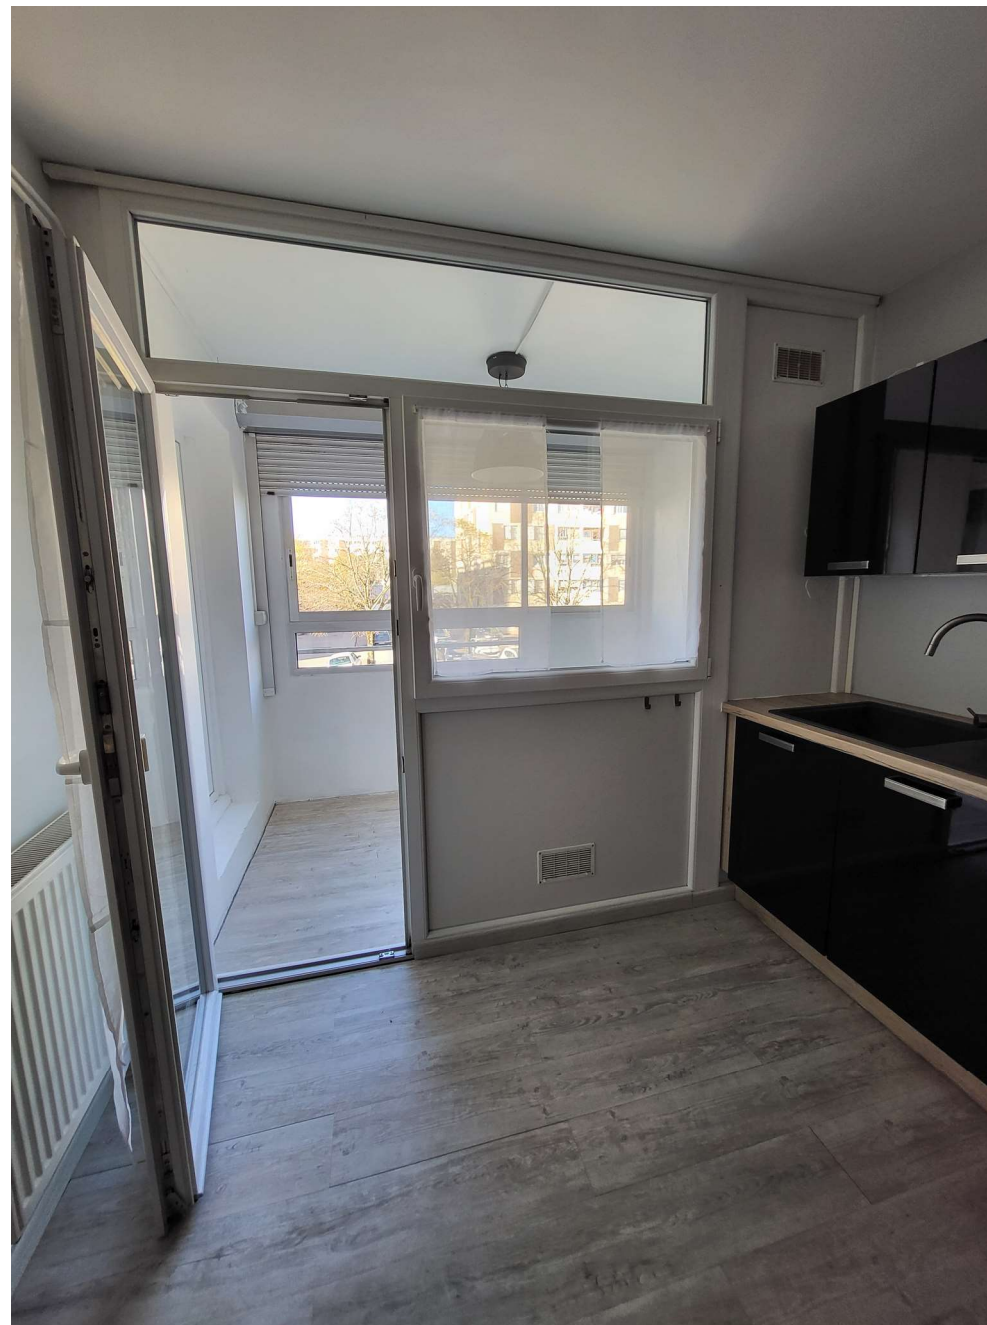
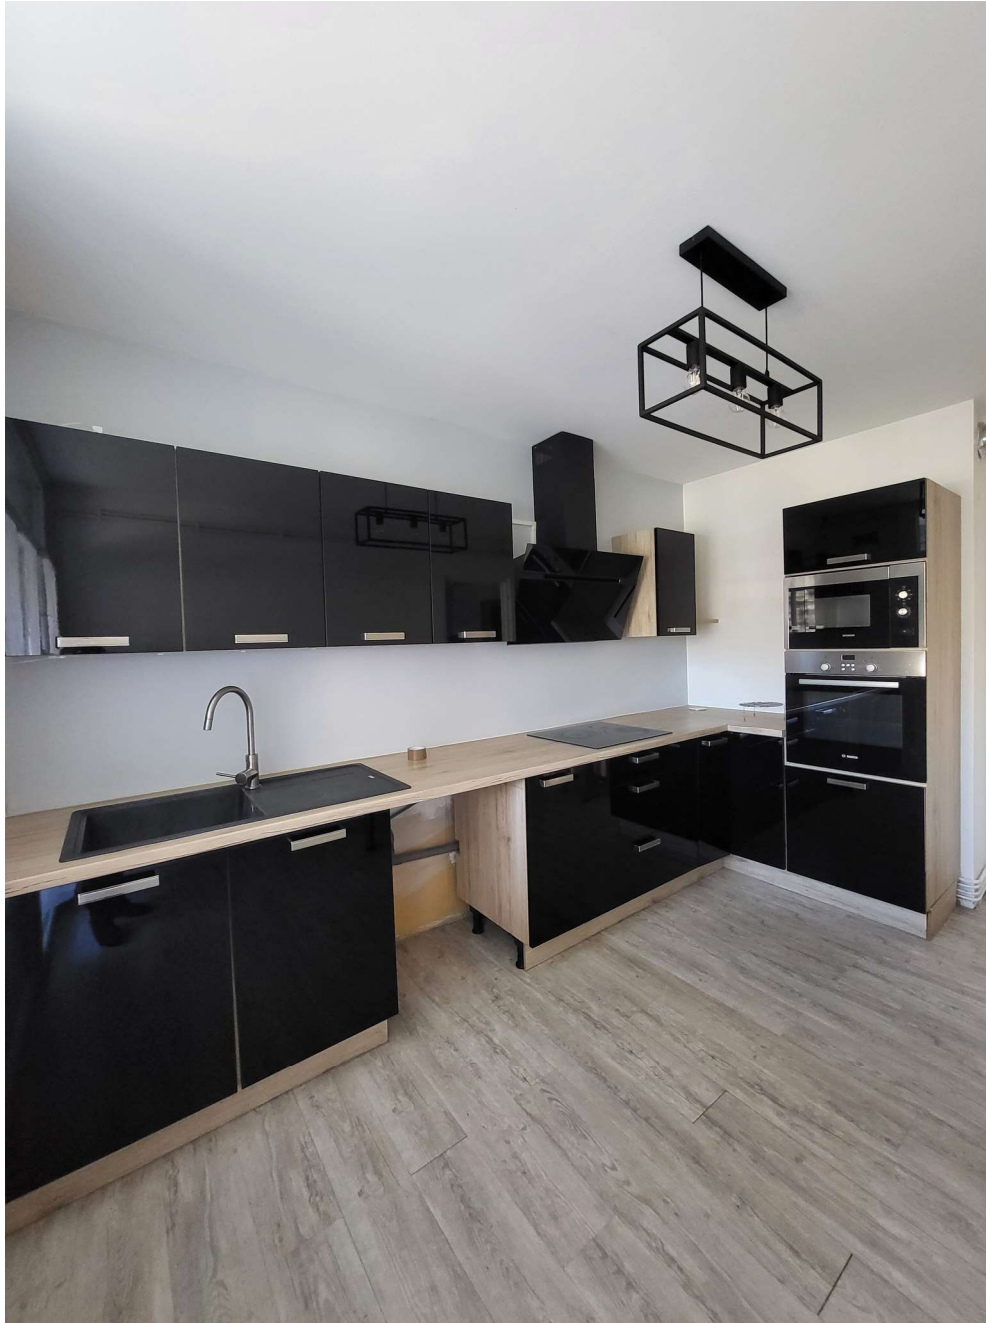
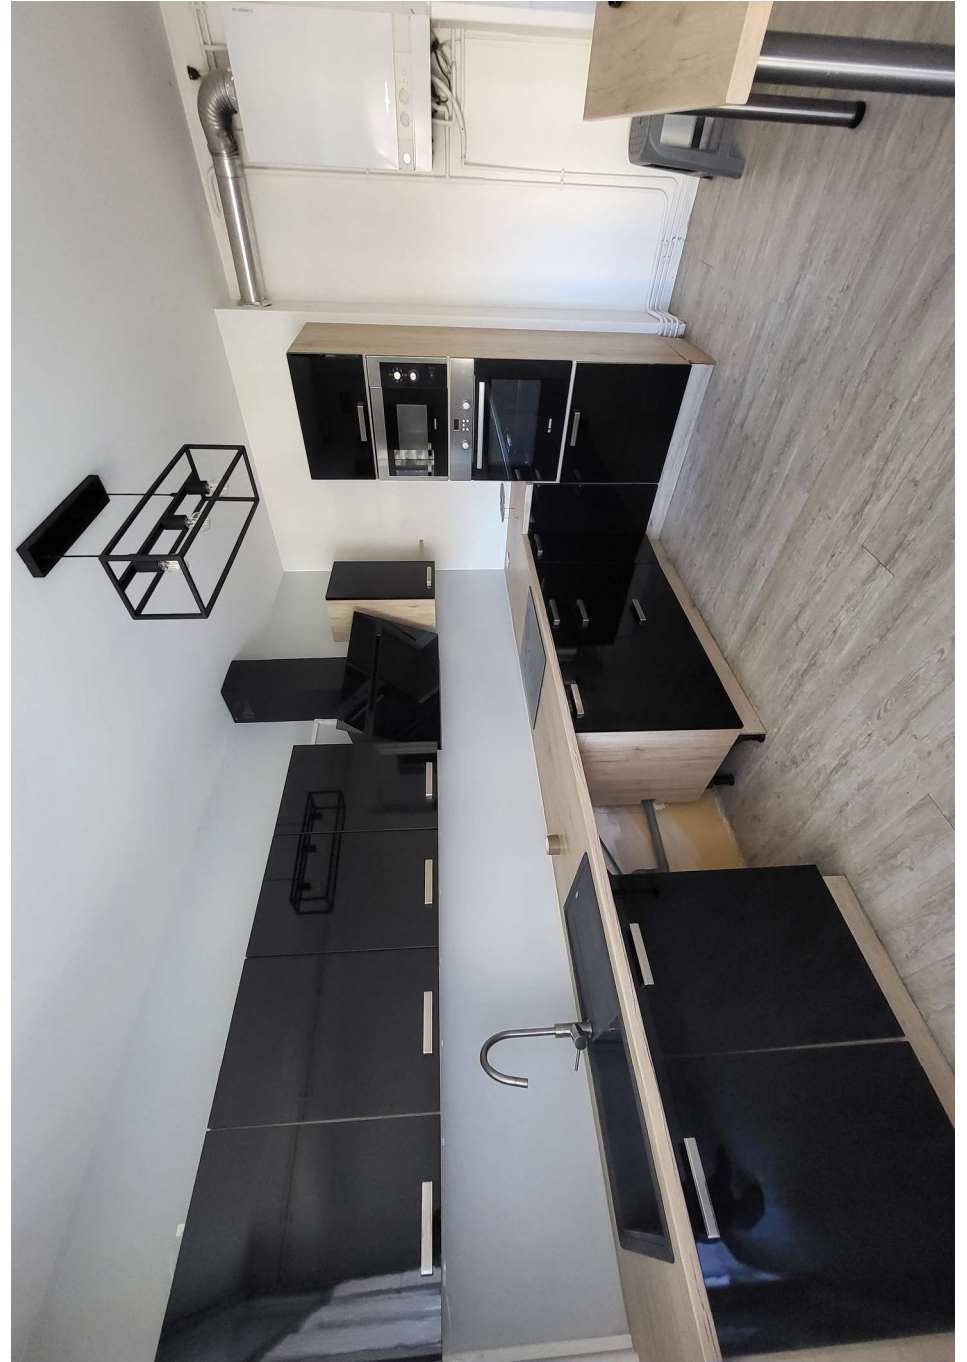
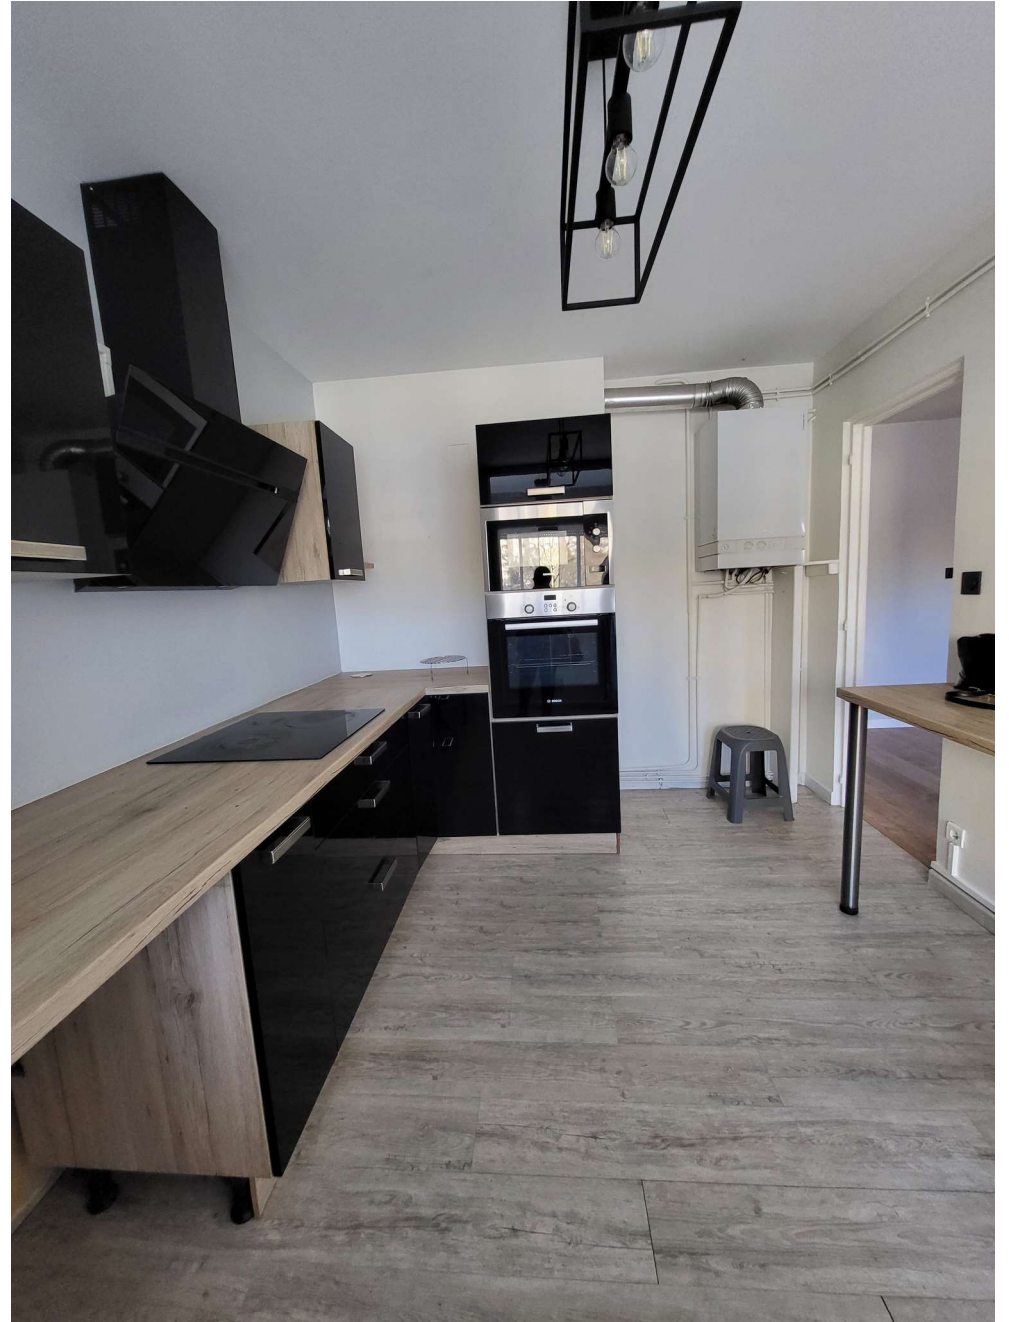
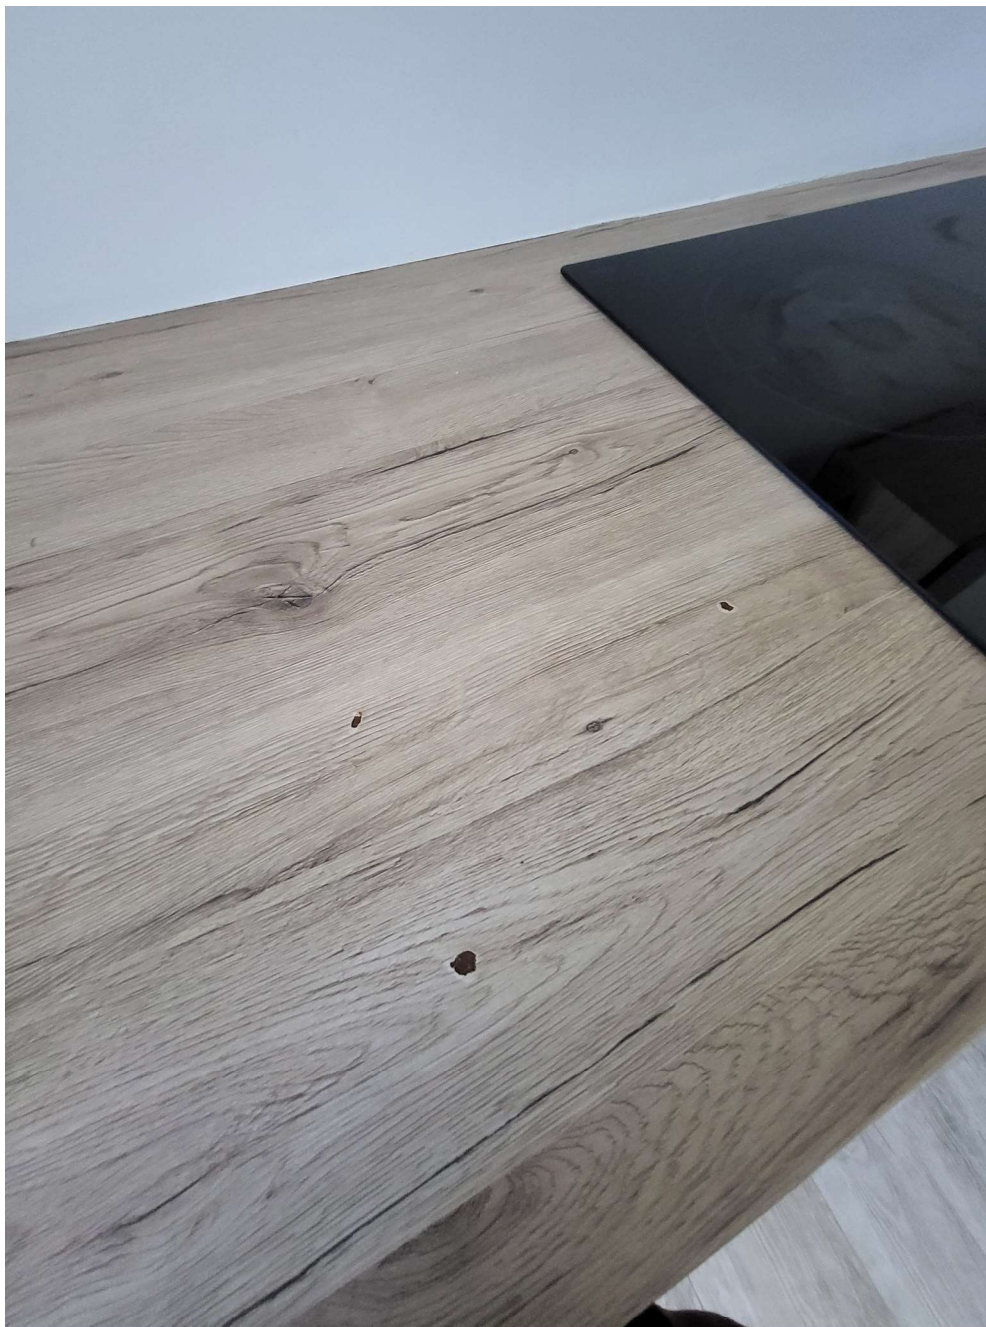
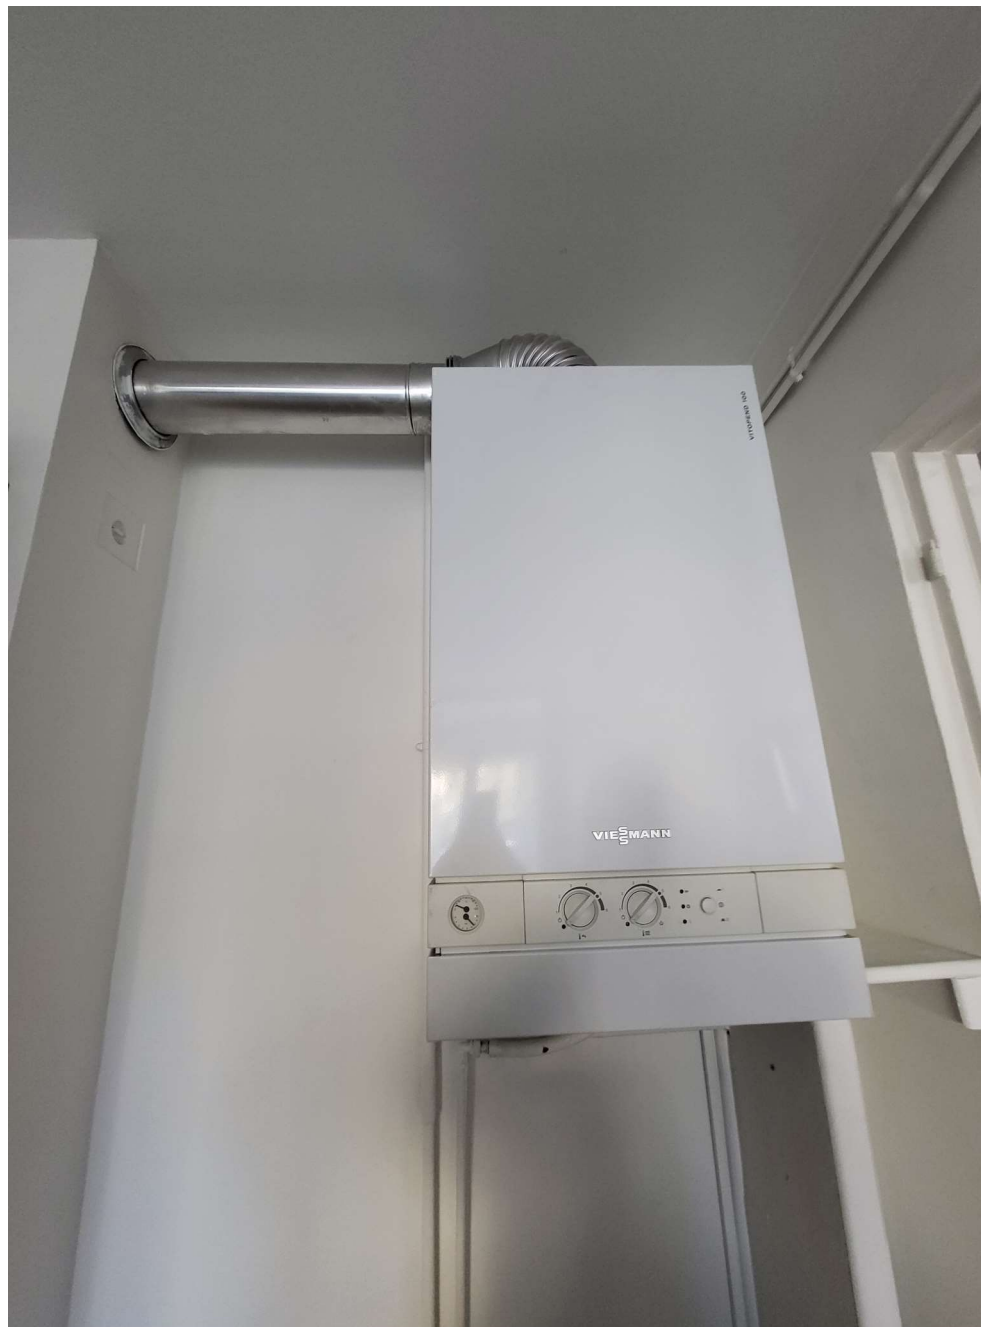
La pièce est équipée de meubles bas et haut, noir brillant, en très bon état. Un plan de travail en bois est présent, à l'état d'usage. Je note la présence d'une plaque de cuisson, d'une hotte, d'un four et d'un micro-ondes intégré.

Je constate quelques accrocs sur le plan de travail à gauche de la plaque de cuisson.
