### **PROCES VERBAL DESCRIPTIF**

Dans un ENSEMBLE IMMOBILIER situé à SAINT-PRIEST (RHÔNE) (69800), 40 Rue Louis Braille, composé de :

40 bis rue Louis Braille 69800 SAINT PRIEST, bâtiment T13.

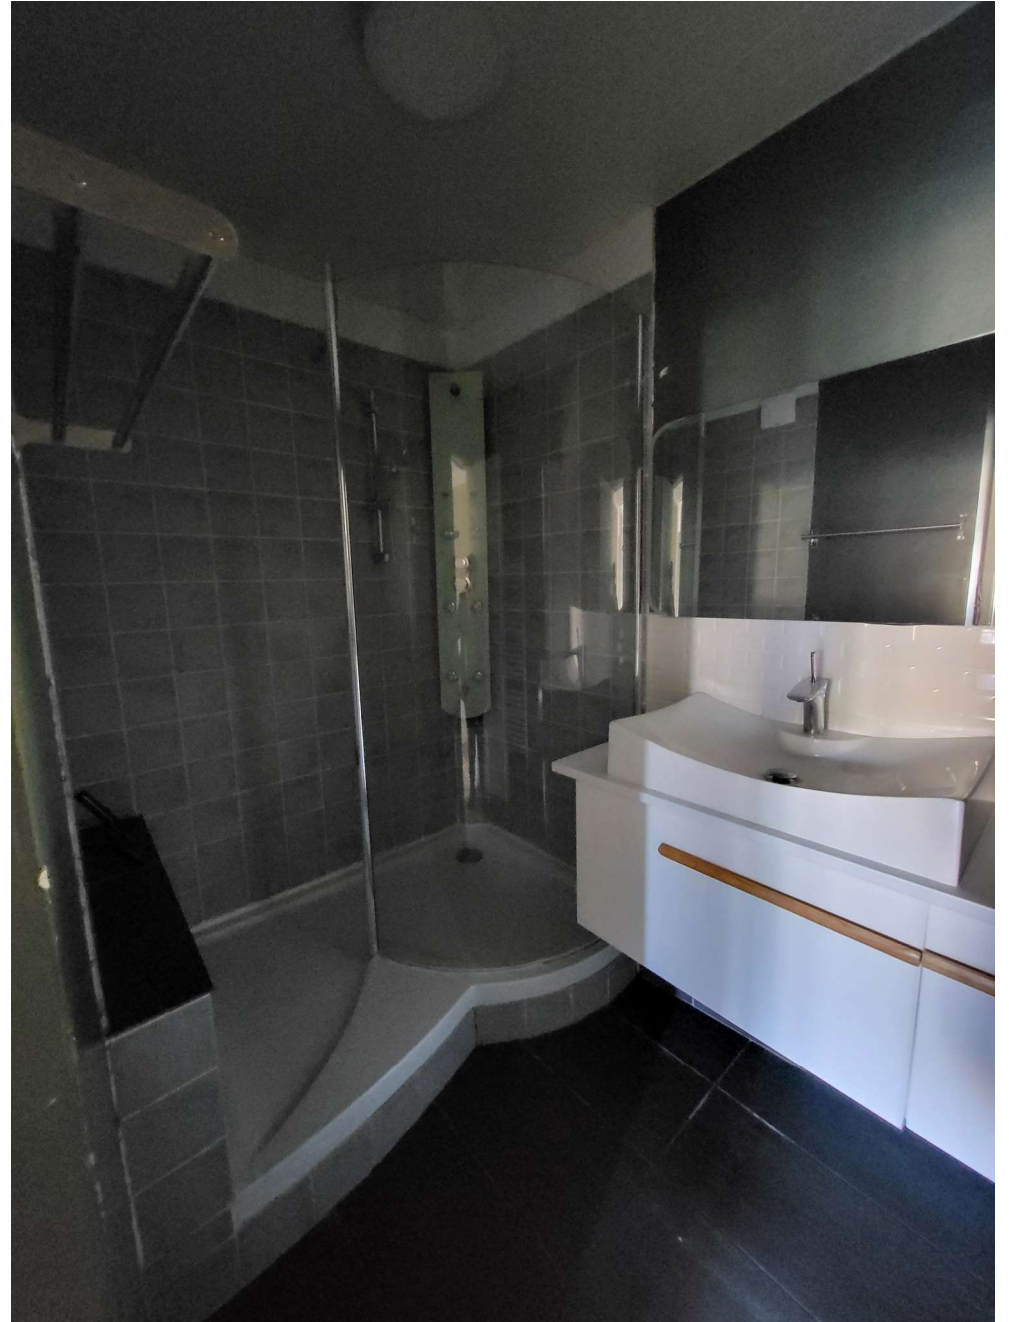
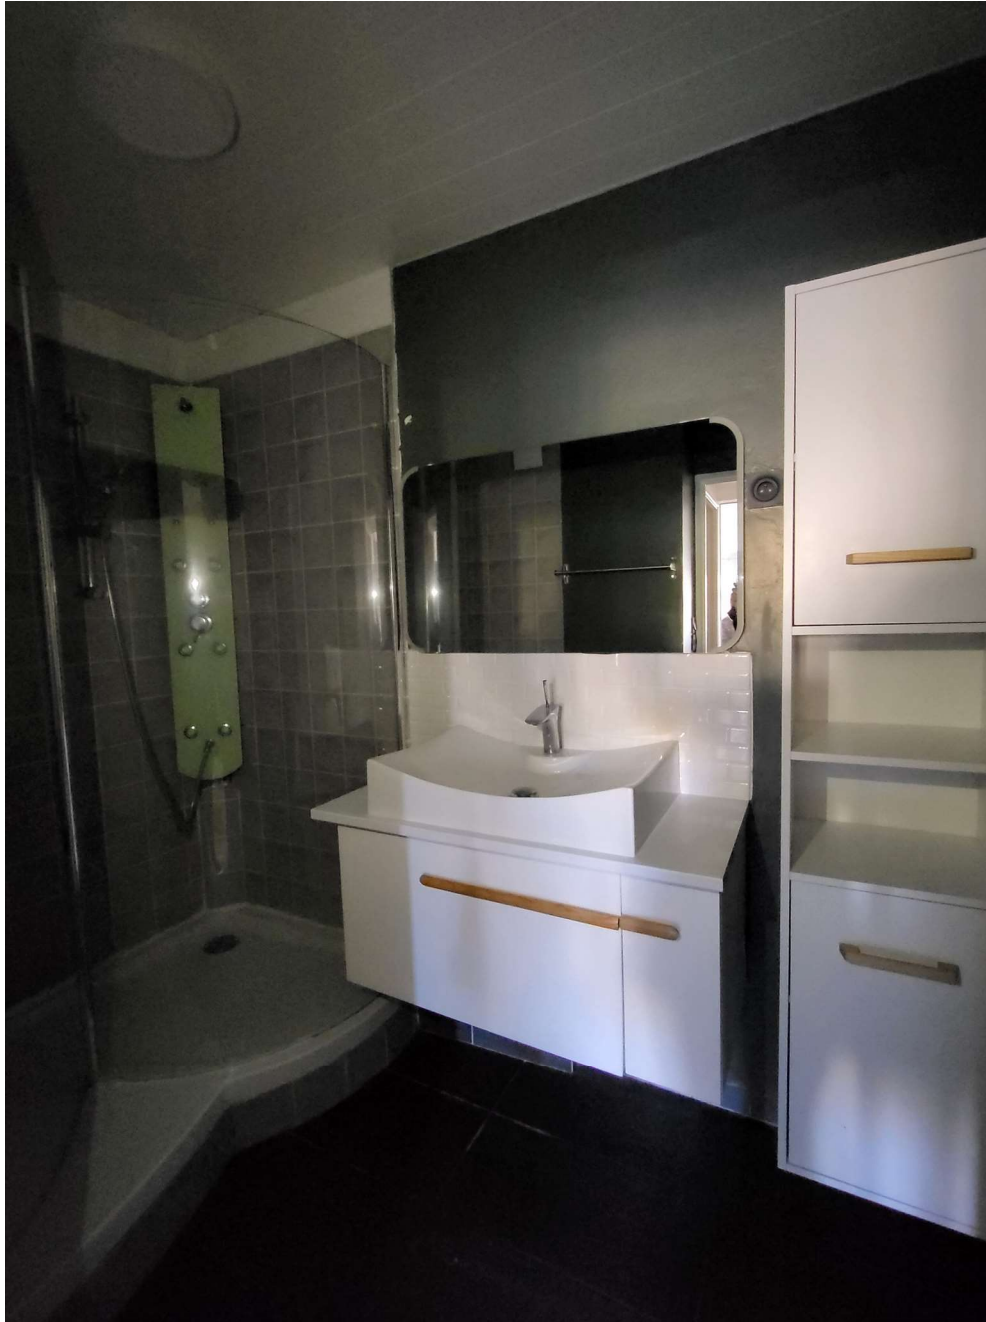
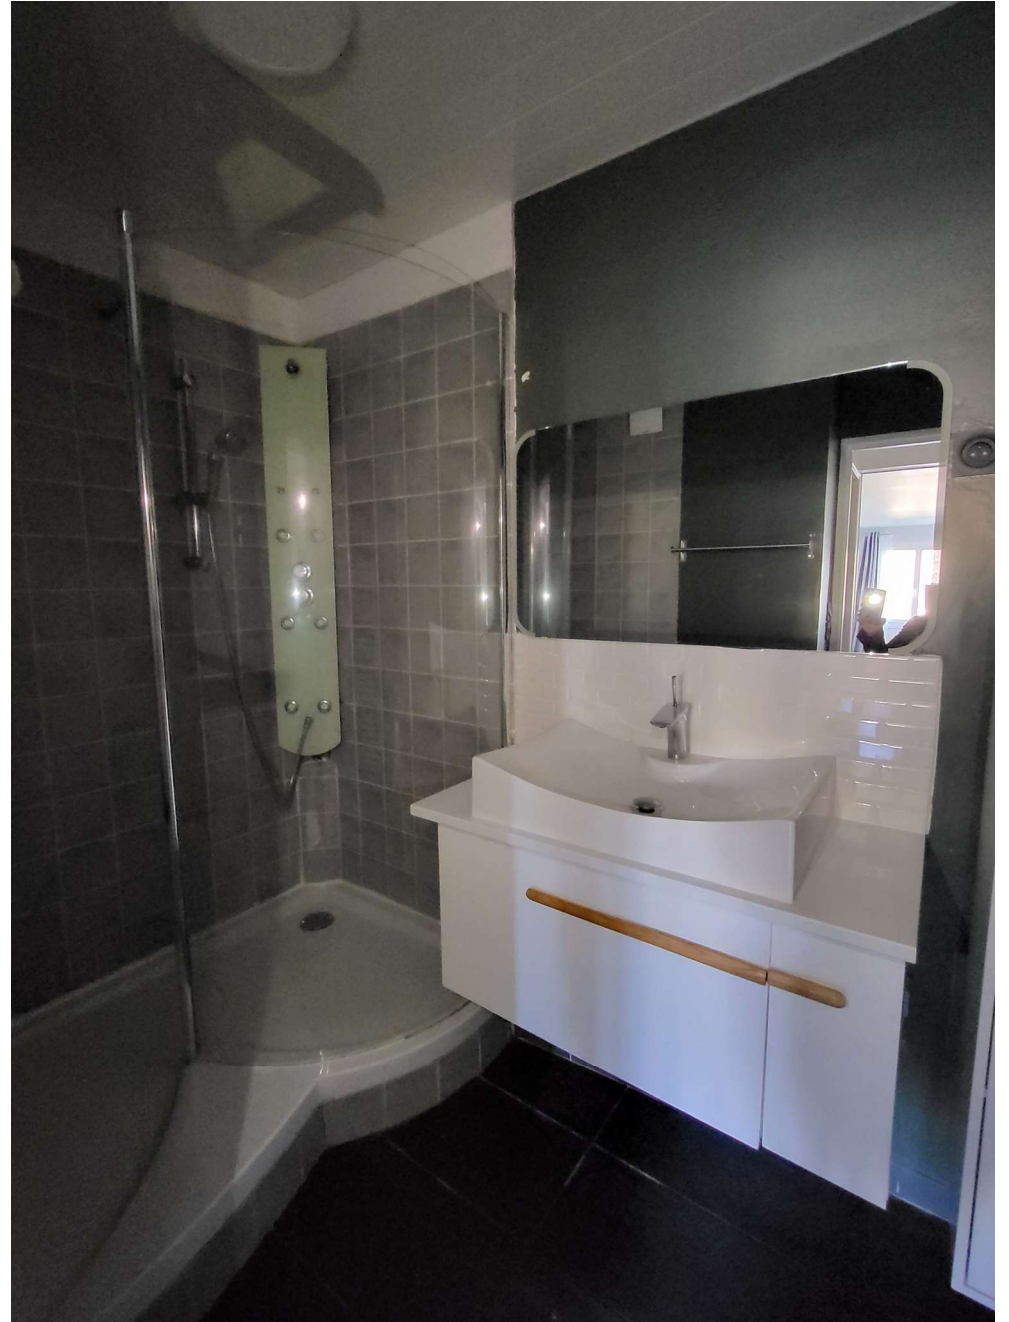
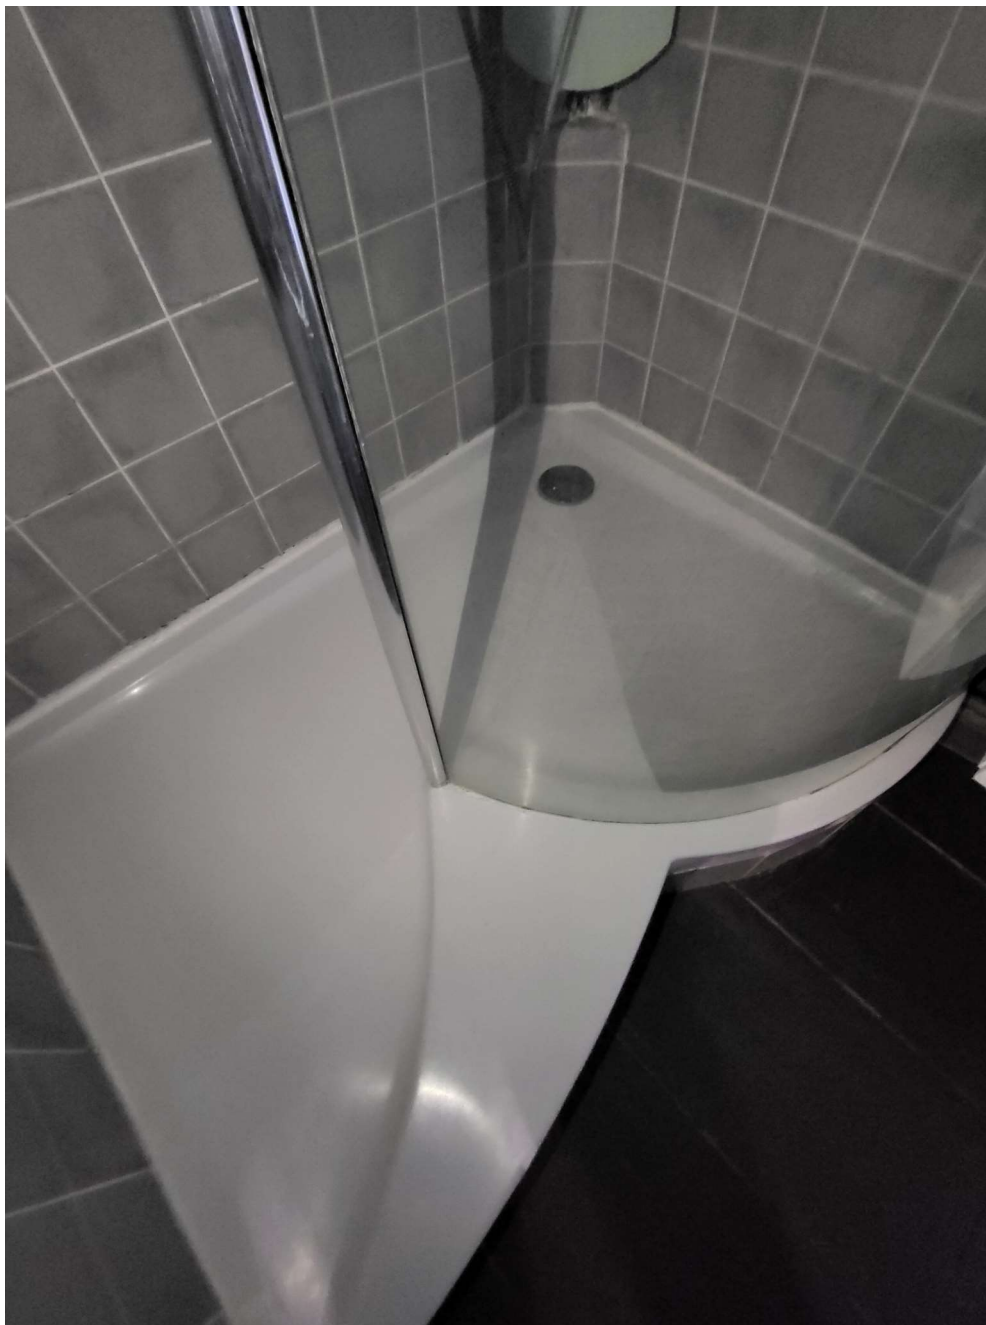
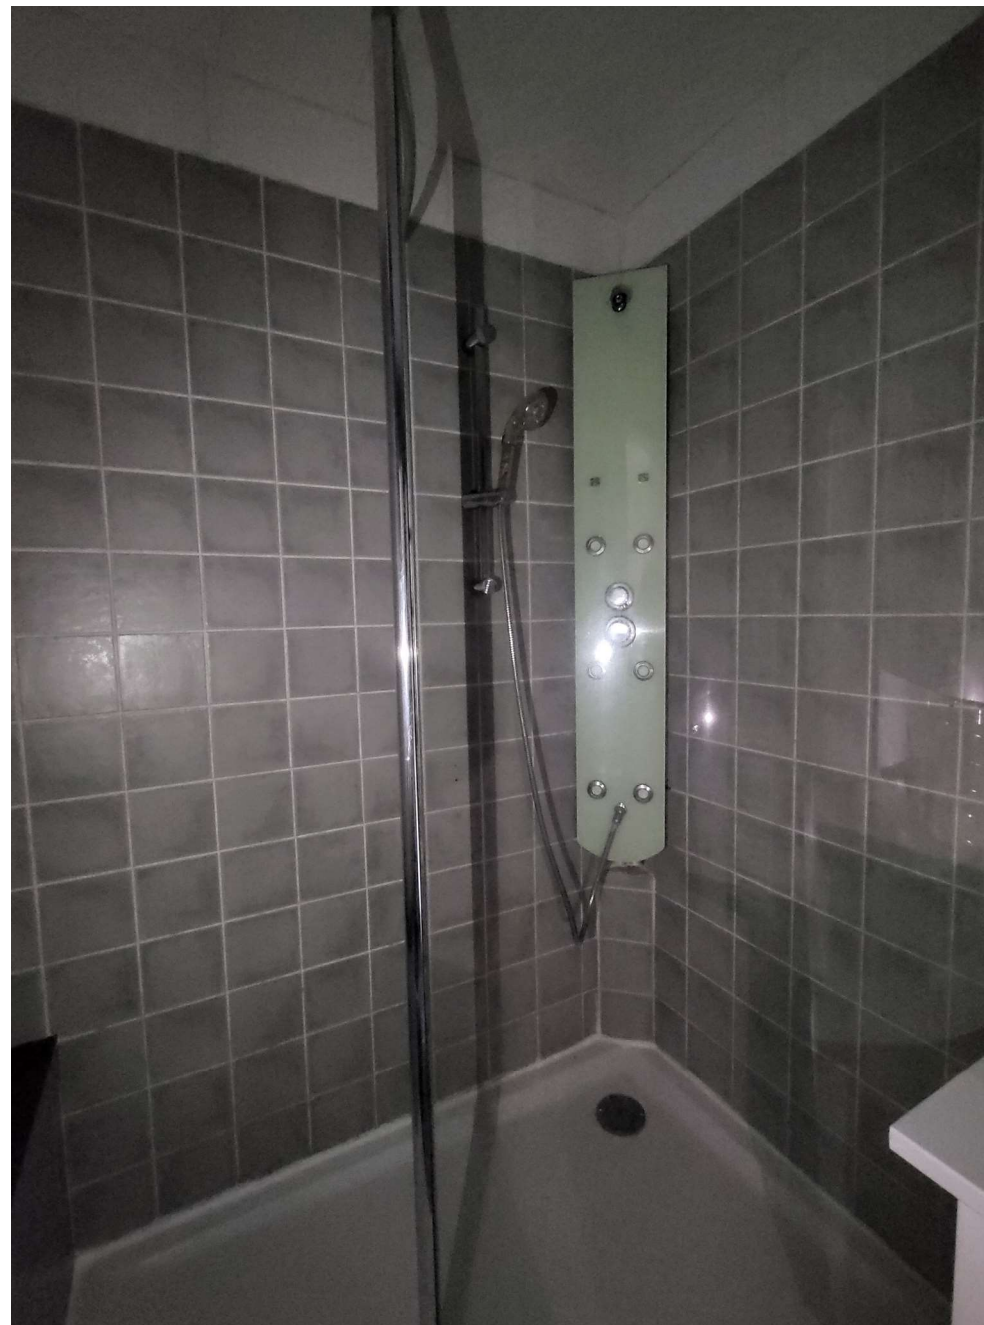
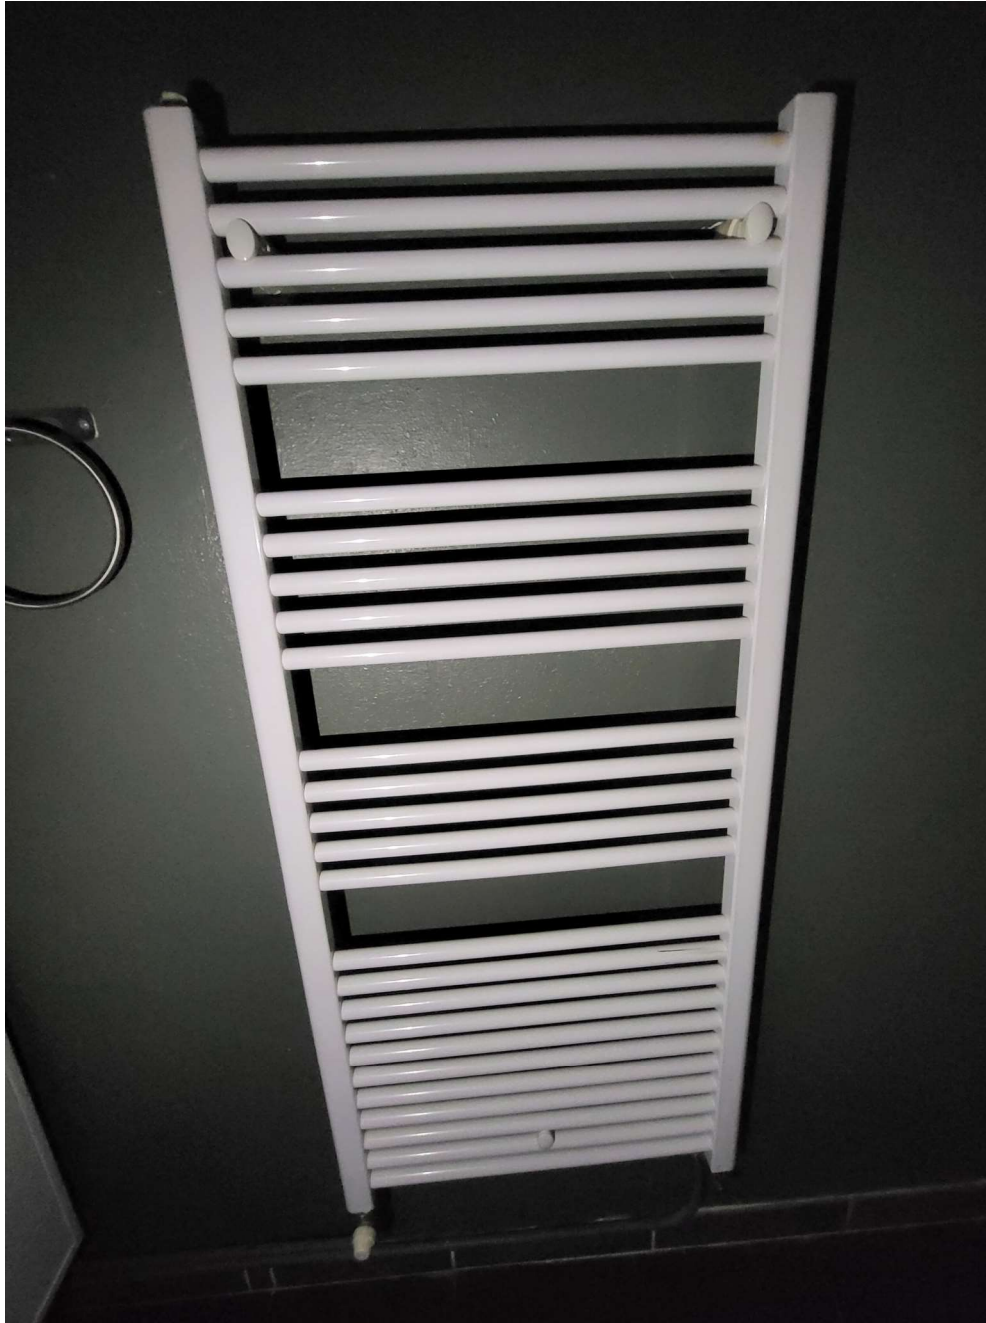
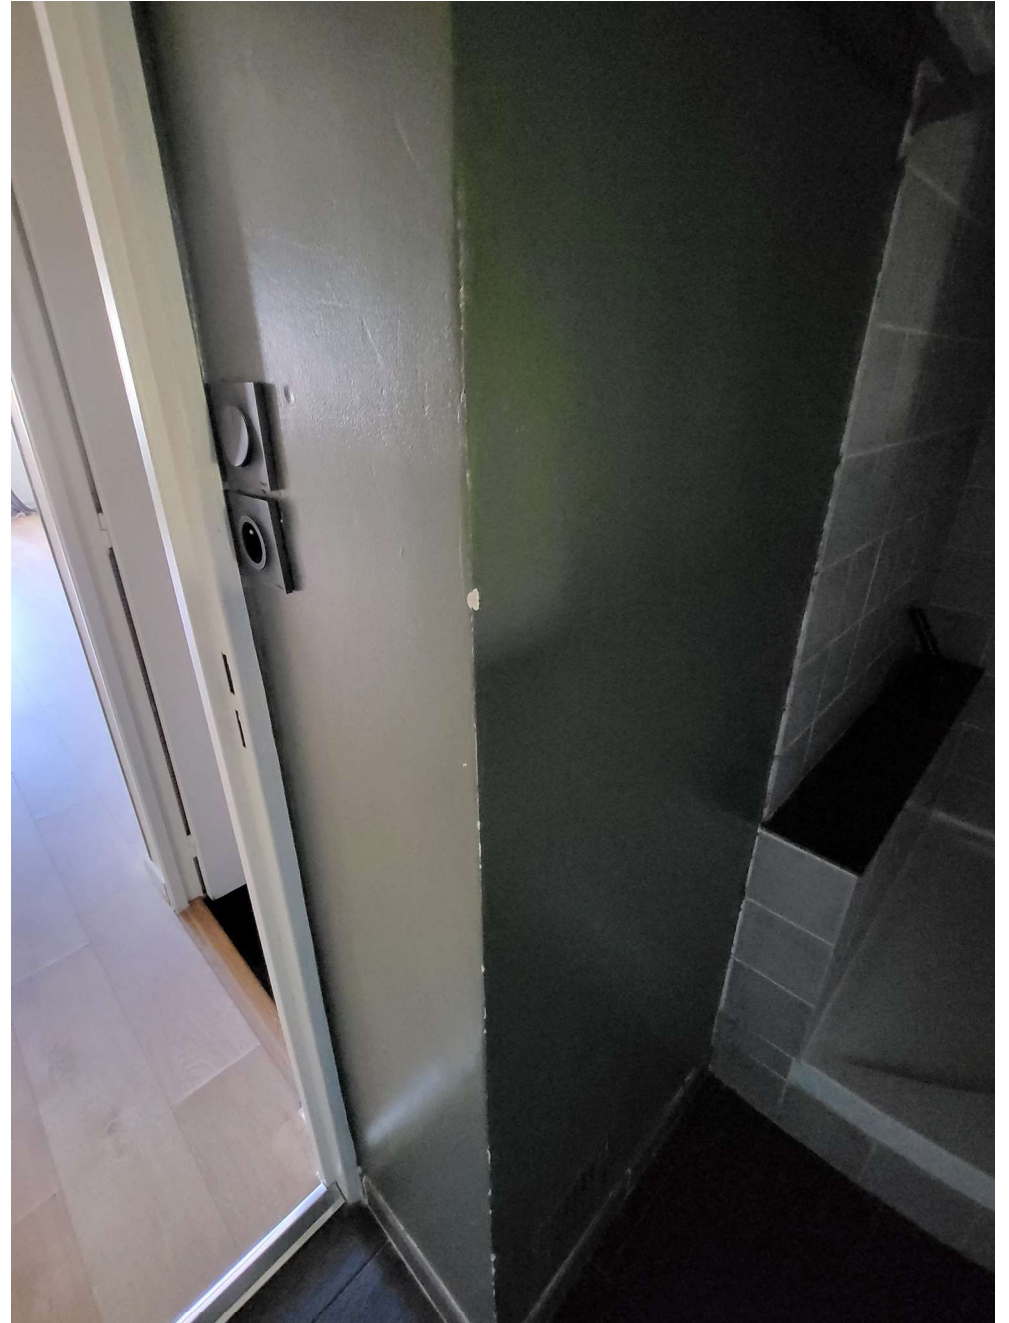
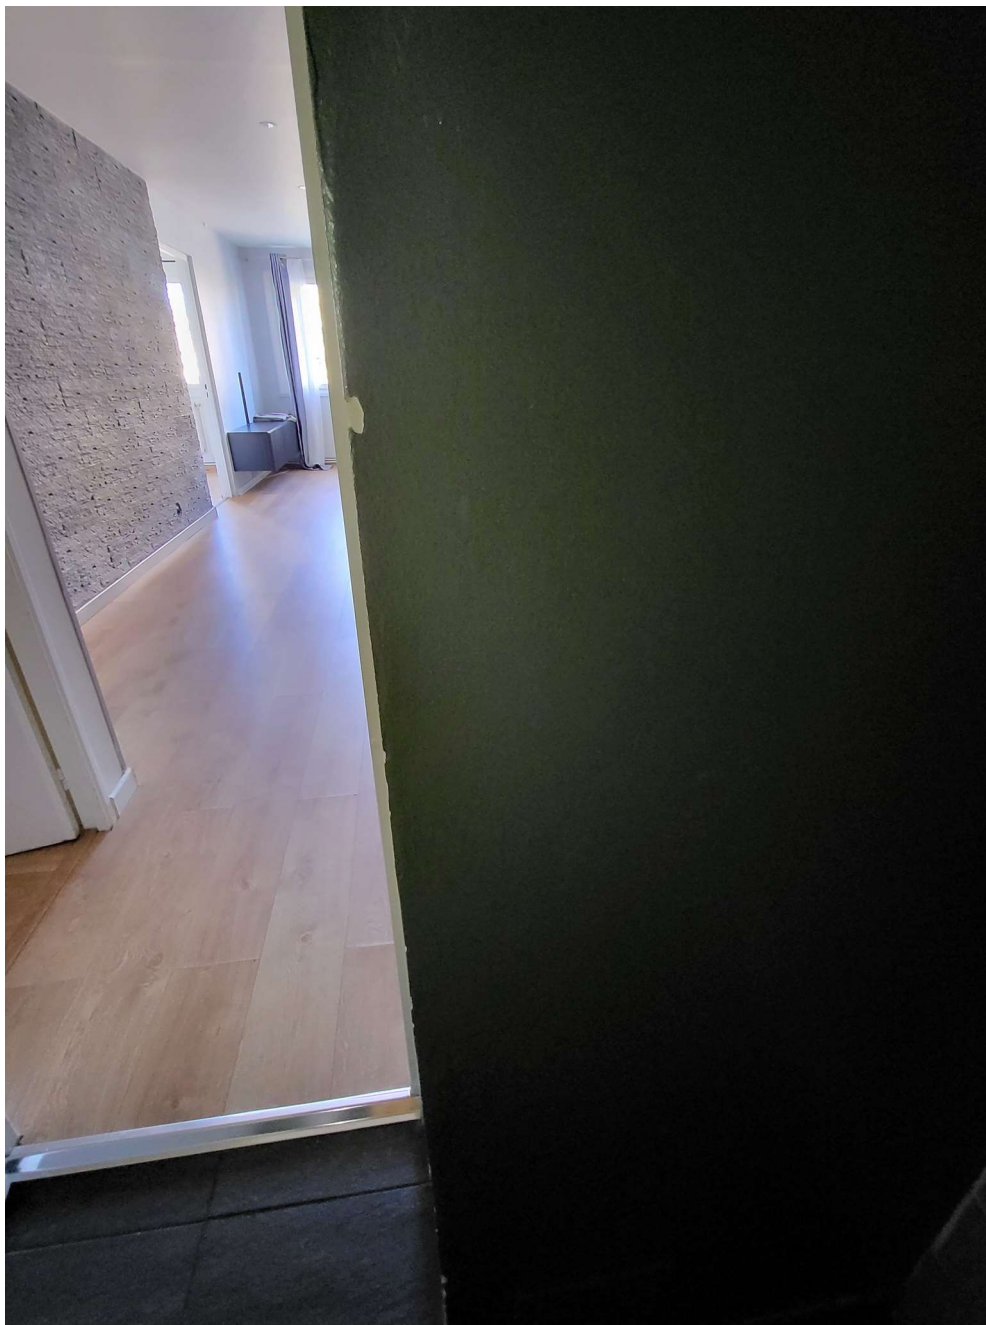
Je relève des traces d'usure et des manques de peinture à l'angle du mur vers la porte,

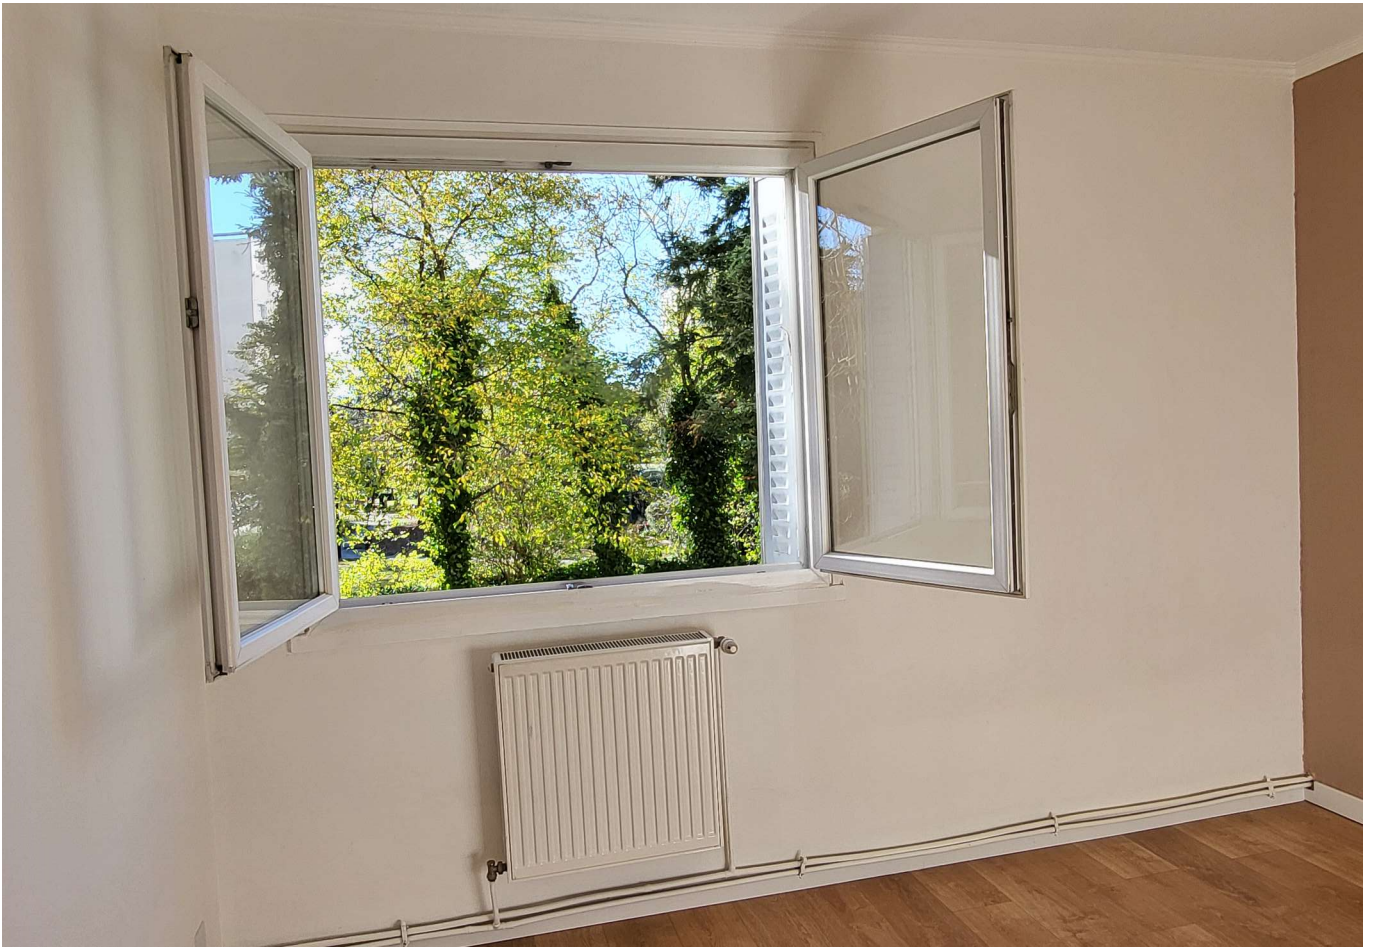
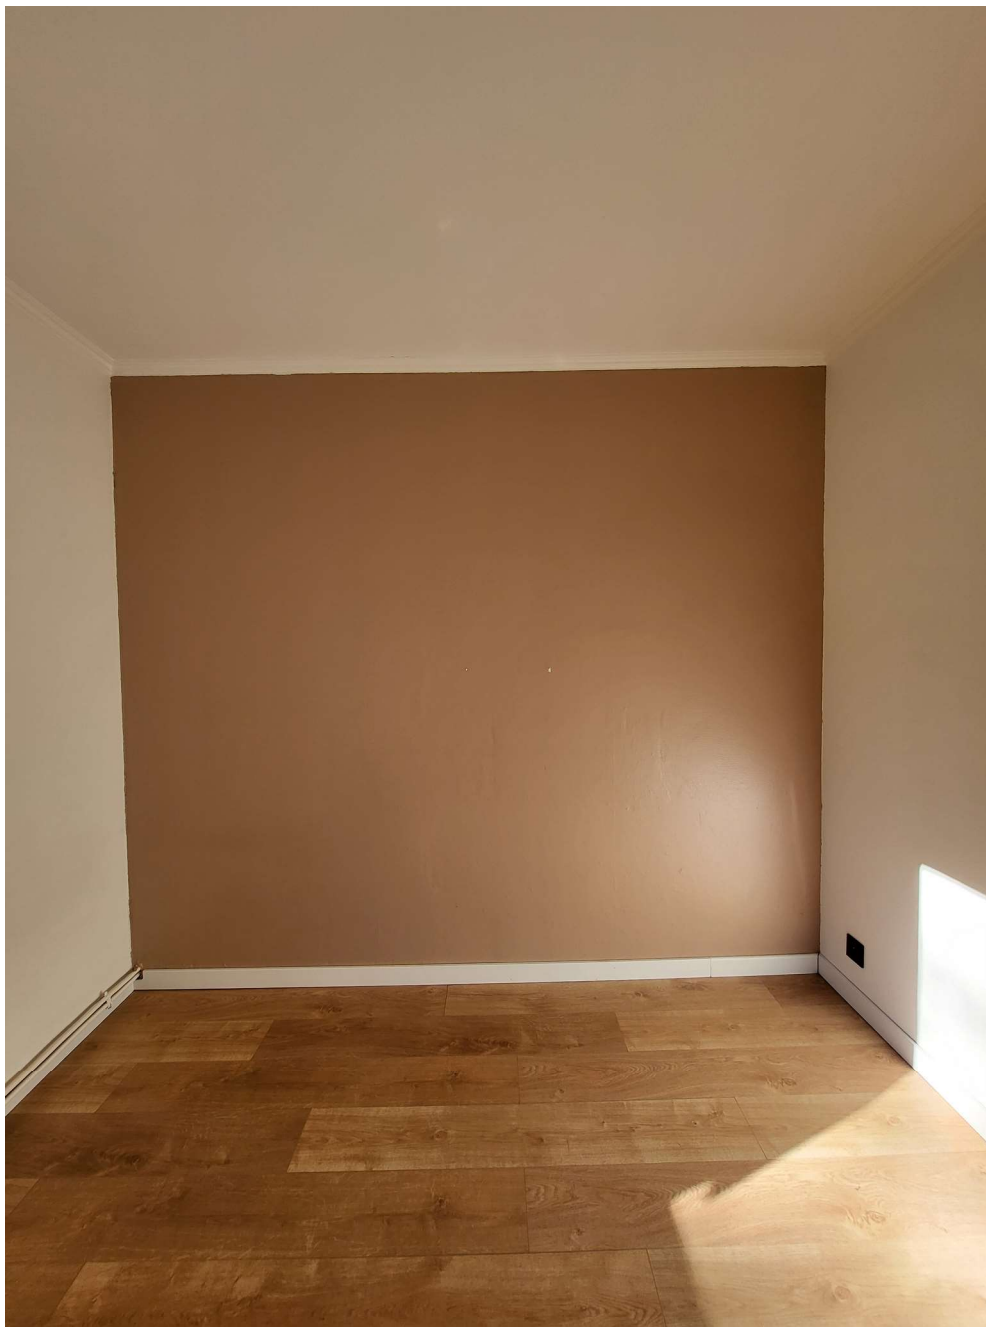
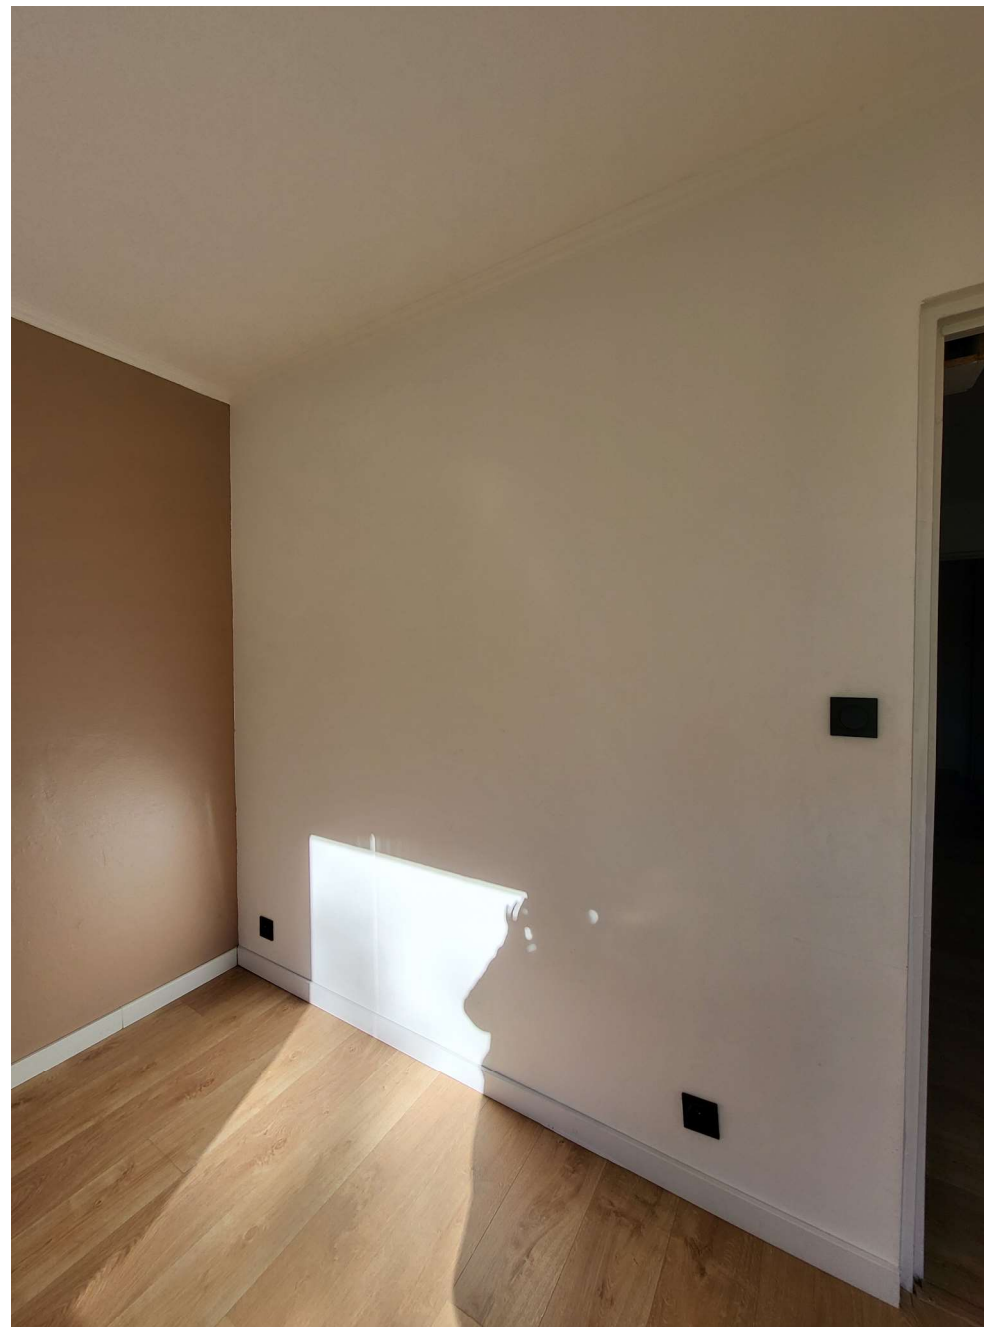
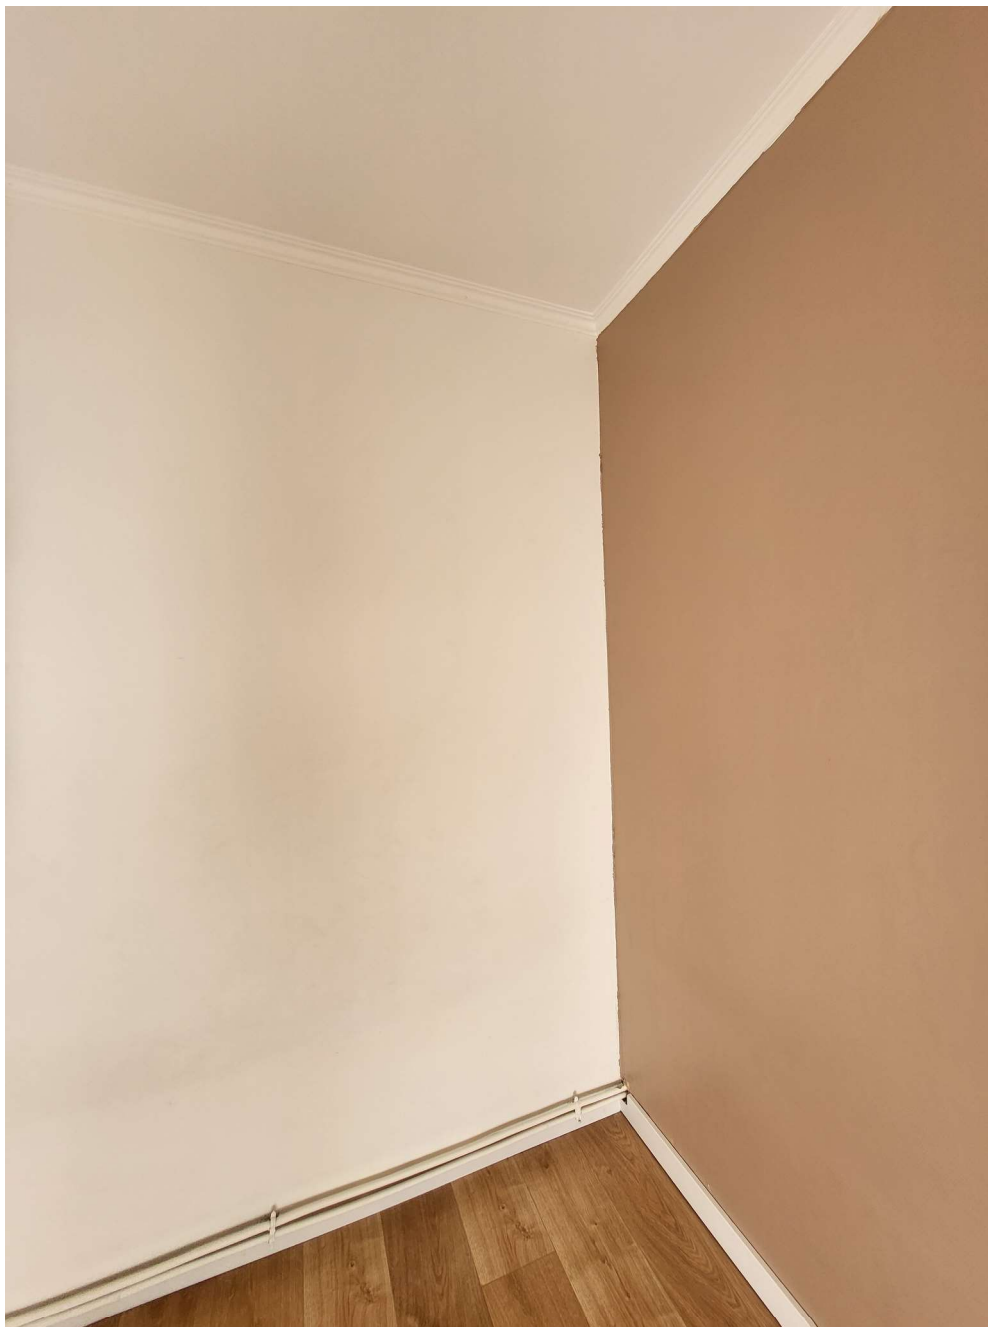
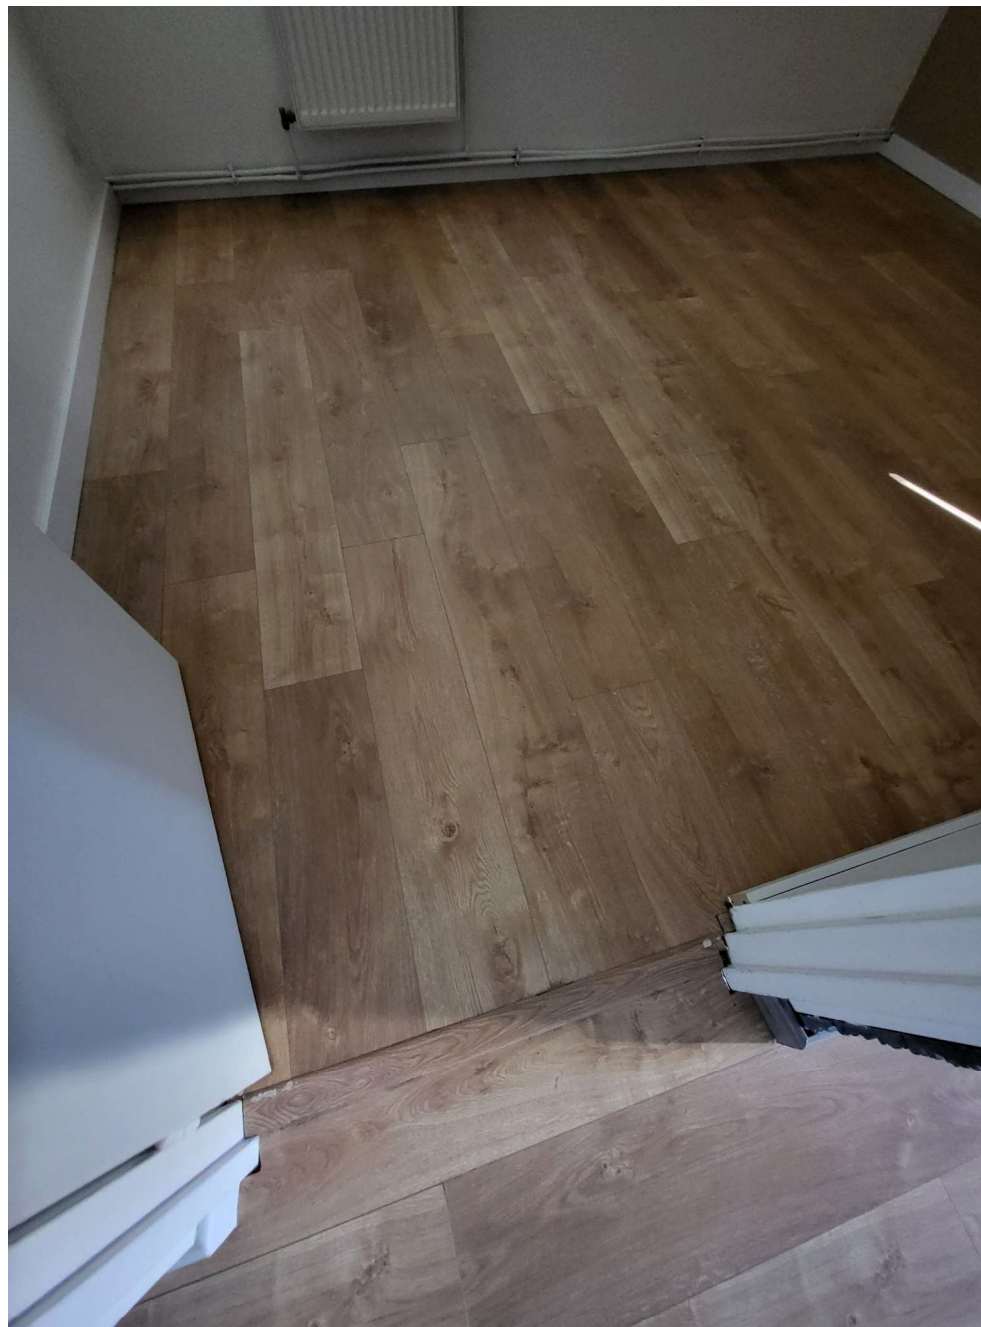
La porte d'accès s'ouvre et se ferme difficilement , elle frotte sur le sol.

Les murs sont peints en marron et en blanc. La peinture est à l'état d'usage.
