### **PROCES VERBAL DESCRIPTIF**

Dans un ENSEMBLE IMMOBILIER situé à SAINT-PRIEST (RHÔNE) (69800), 40 Rue Louis Braille, composé de :

40 bis rue Louis Braille 69800 SAINT PRIEST, bâtiment T13.

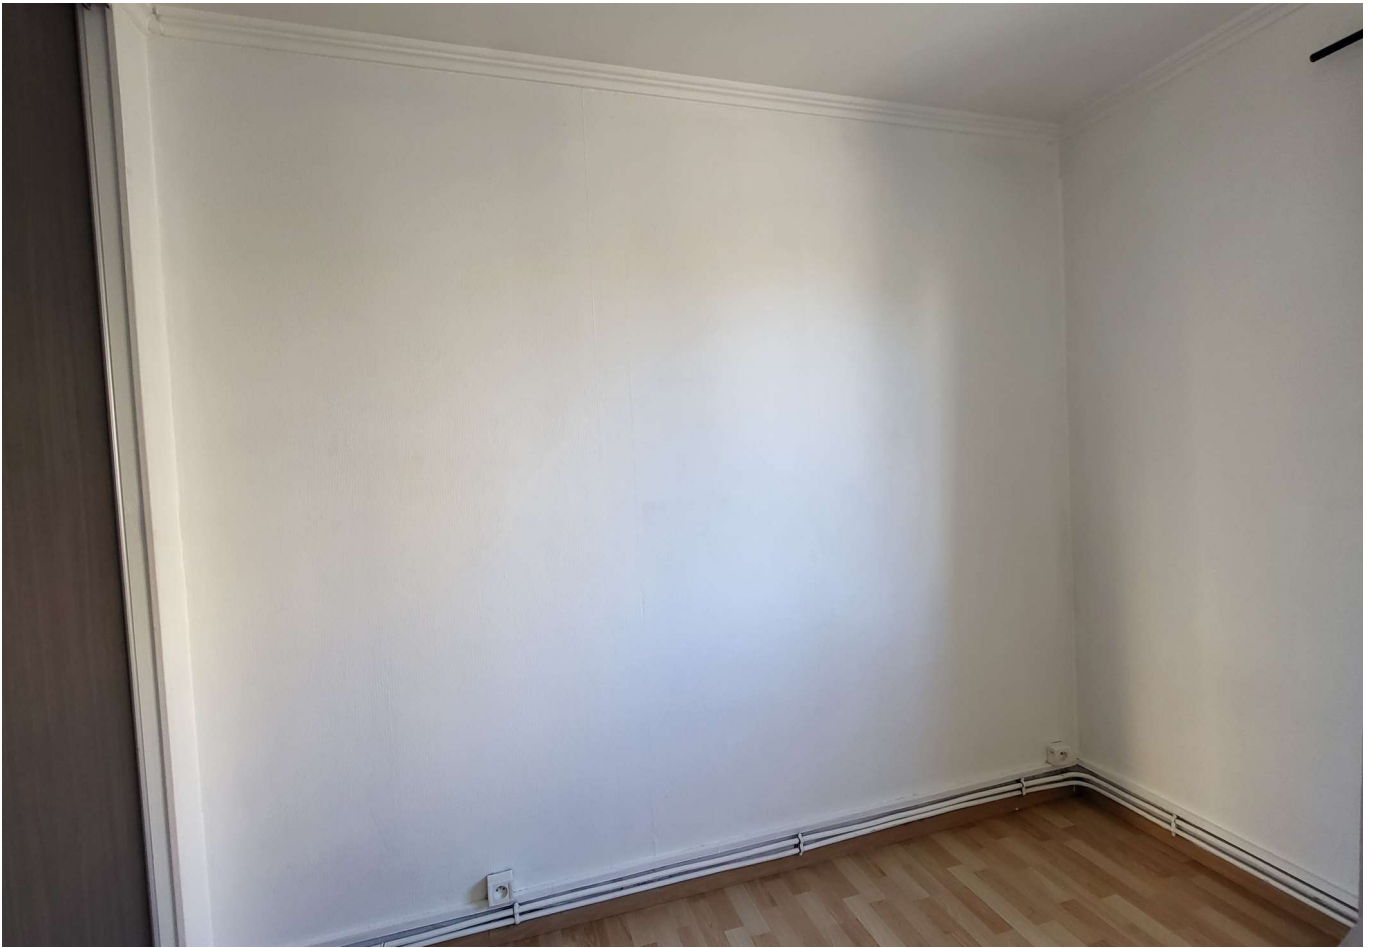
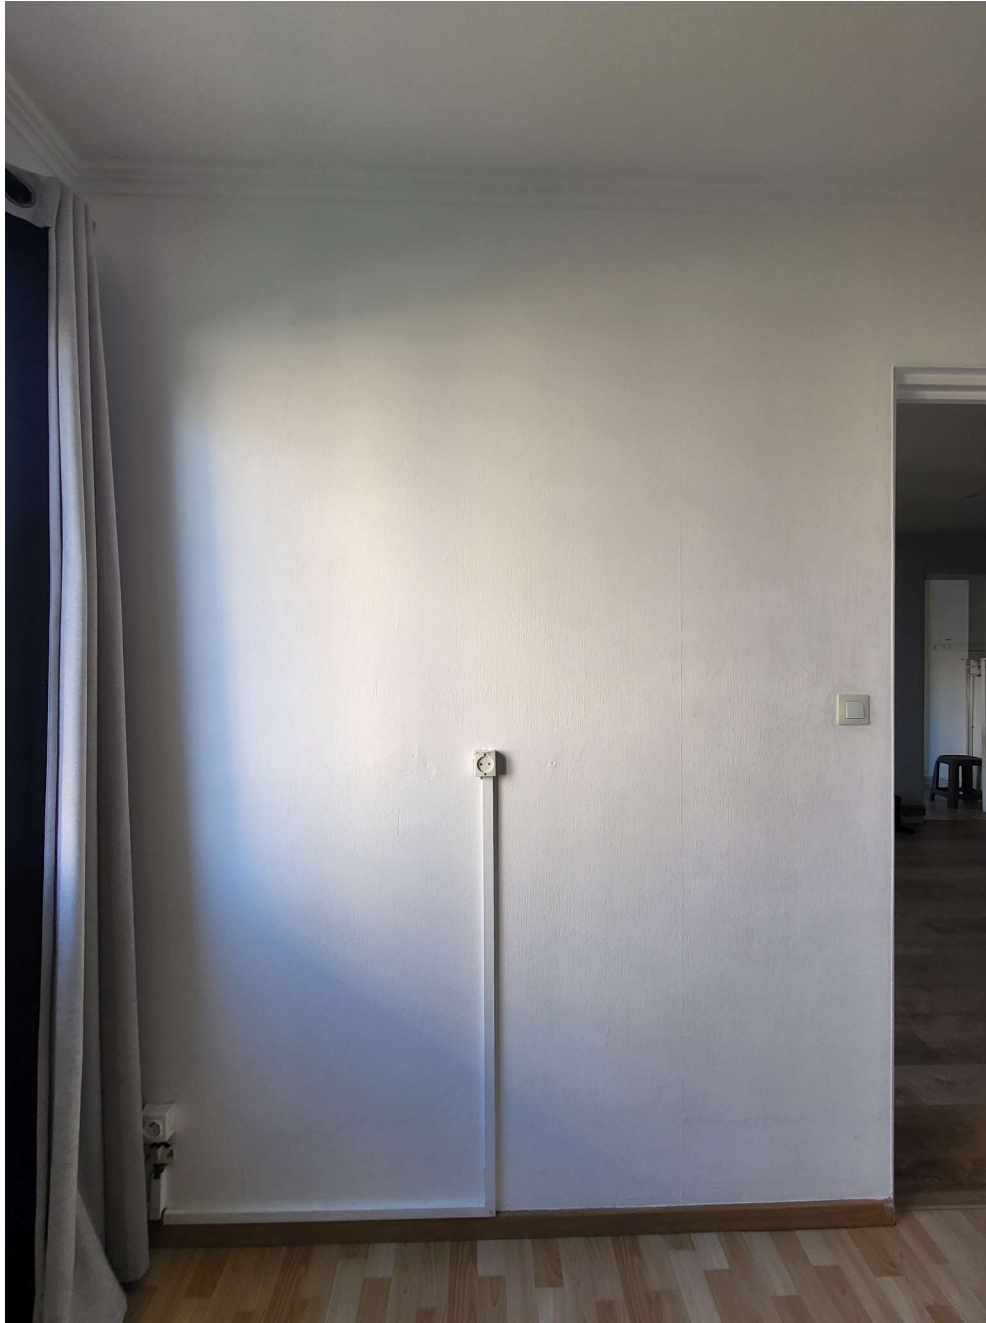
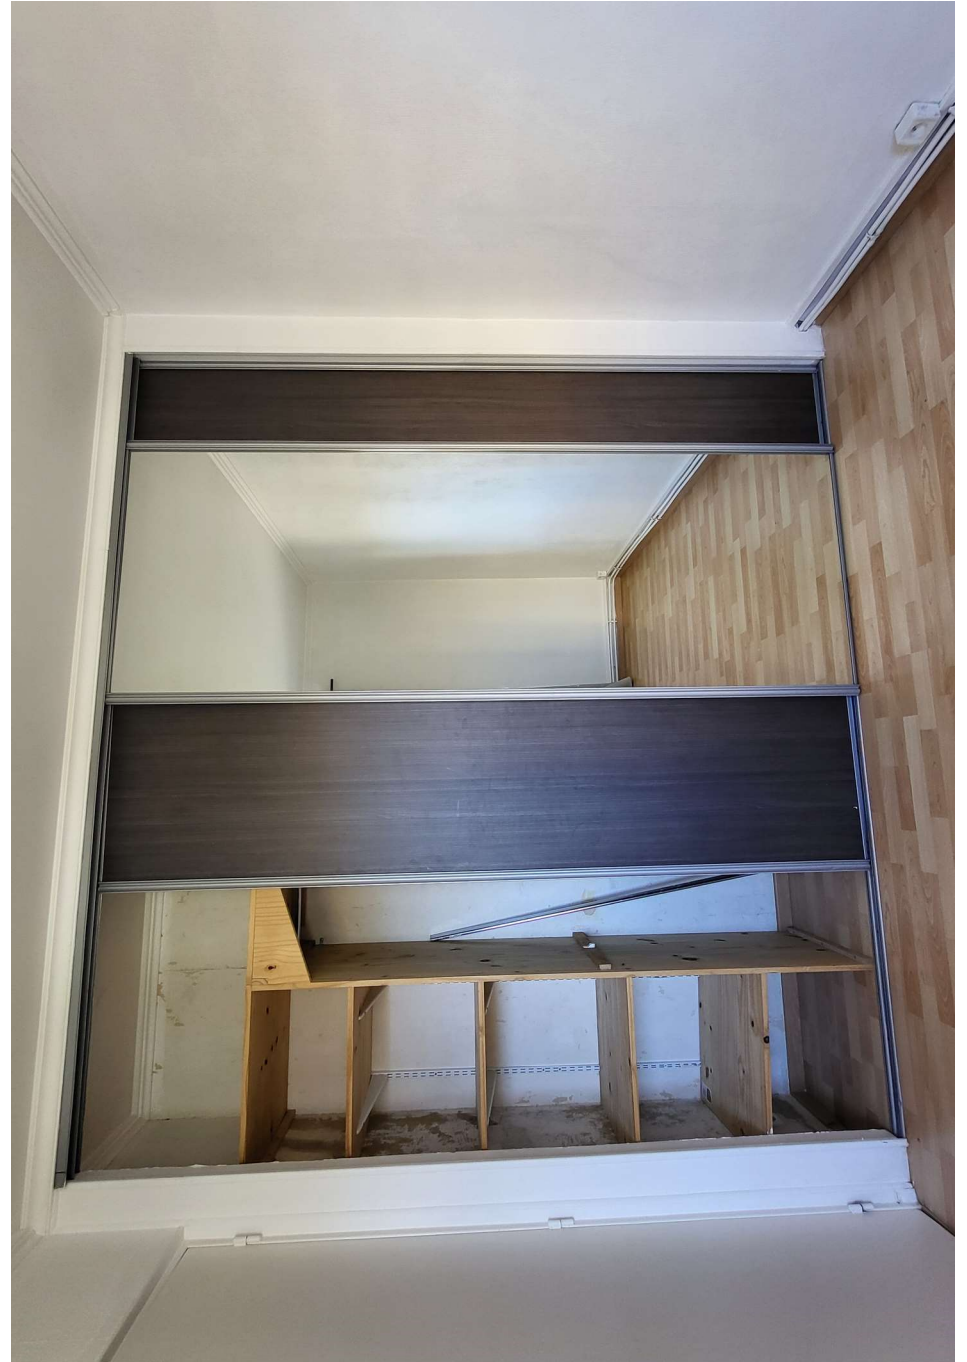
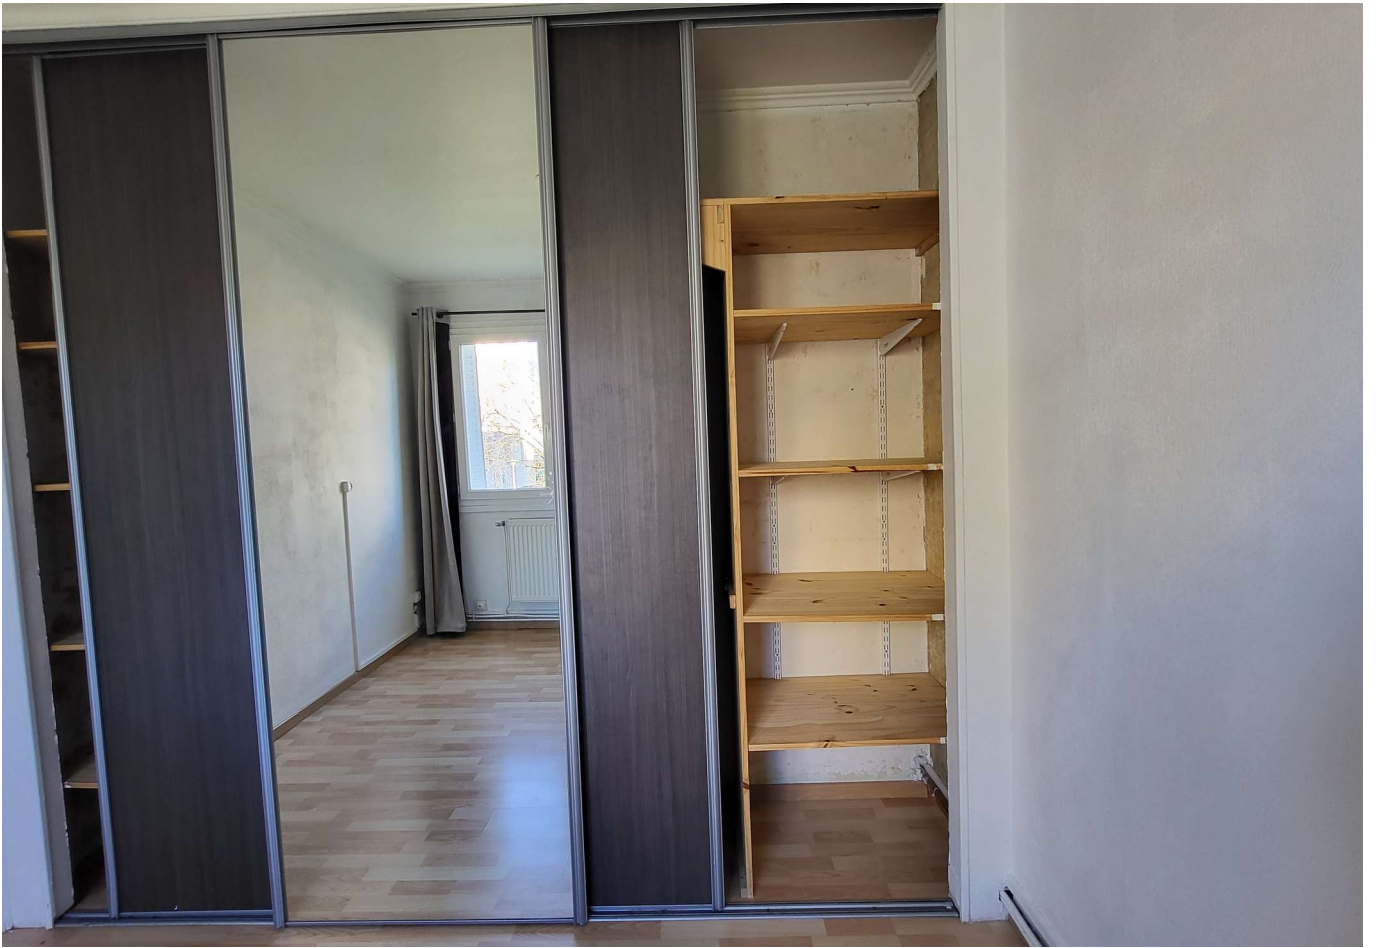
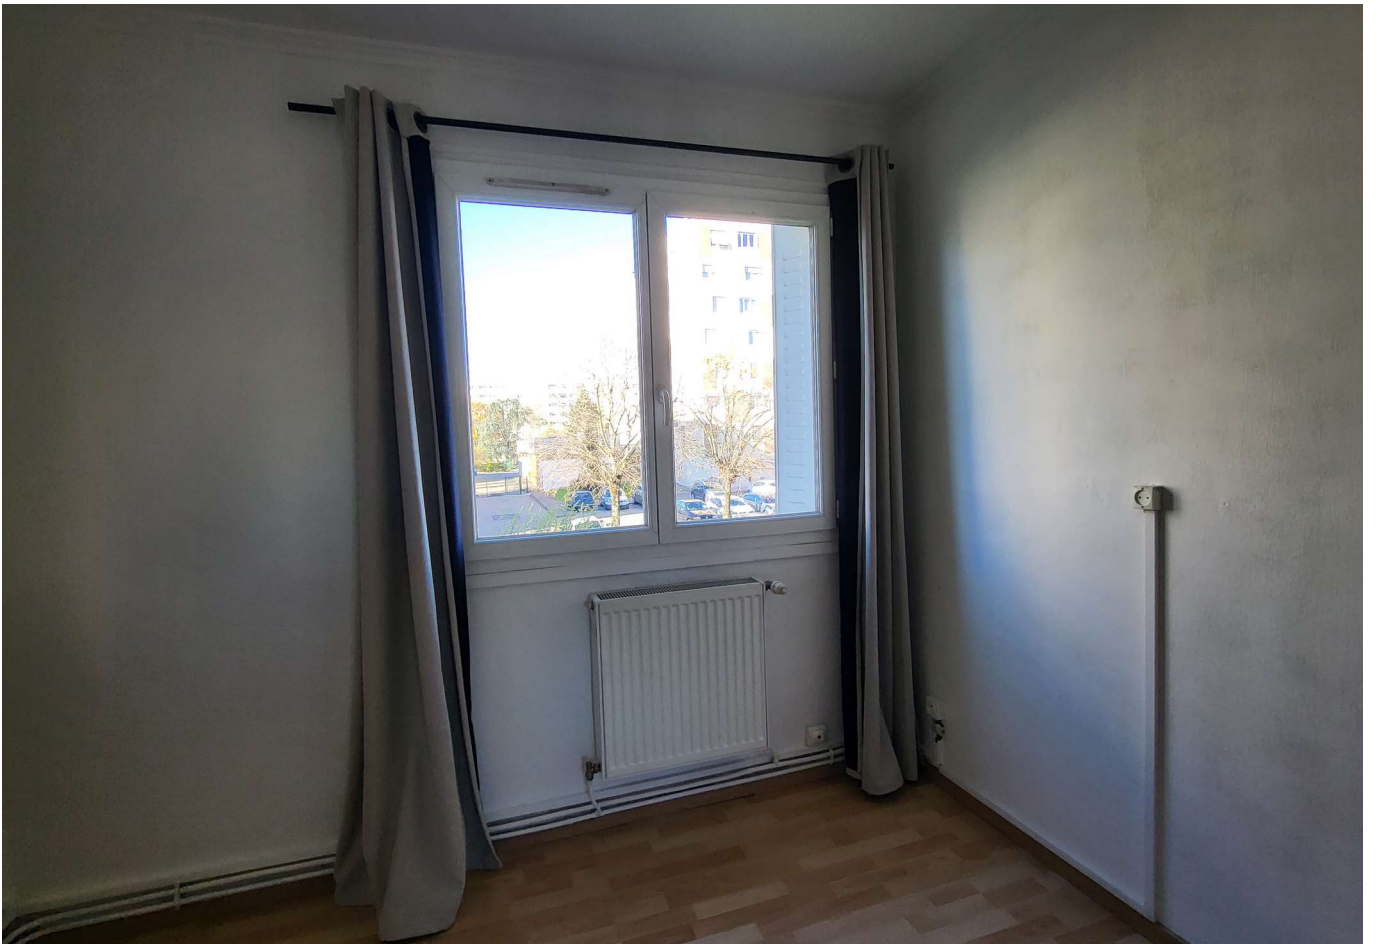
Les murs sont revêtus d'une peinture de couleur marron et blanche, à l'état d'usage. Je relève quelques traces de salissures.
