**Rapport de mission de repérage des matériaux et produits contenant de l'amiante pour l'établissement du constat établi à l'occasion de la vente d'un immeuble bâti (listes A et B de l'annexe 13-9 du Code de la Santé publique)**

Date du repérage : 17/03/2024

Adresse	Rue : ..... <b>12/14, Chemin des Guillots</b> Bât., escalier, niveau, appartement n°, lot n°: <b>Ce bien ne fait pas partie d'une copropriété</b> Code postal, ville : . <b>71500 LOUHANS</b>
Périmètre de repérage :	..... <b>Ensemble de la propriété</b>
Type de logement : Fonction principale du bâtiment : Date de construction :	..... <b>Maison d'habitation /Garage attenant/Atelier/Combles non aménagés/Abris jardins/Terrain privatif</b> ..... <b>Habitation (maison d'habitation)</b> ..... <b>Avant 1949</b>

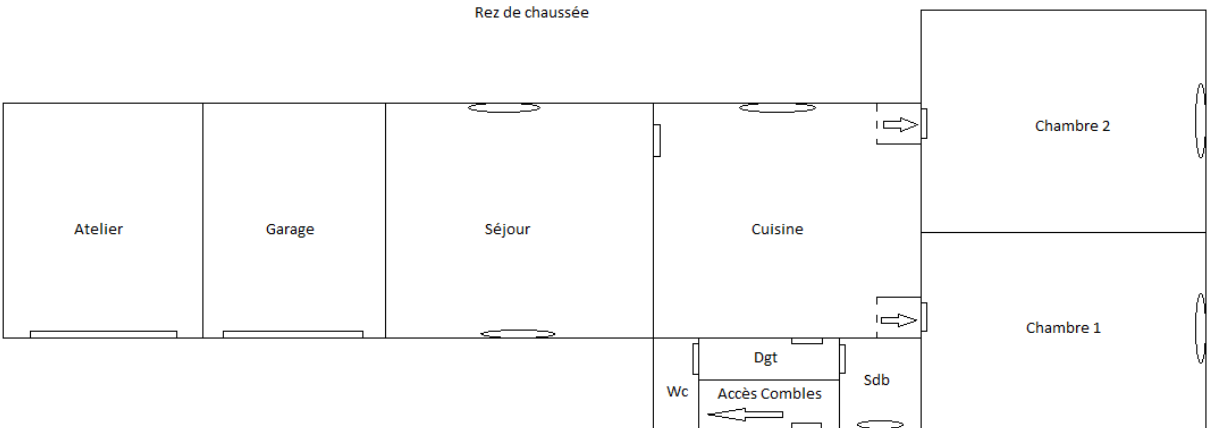
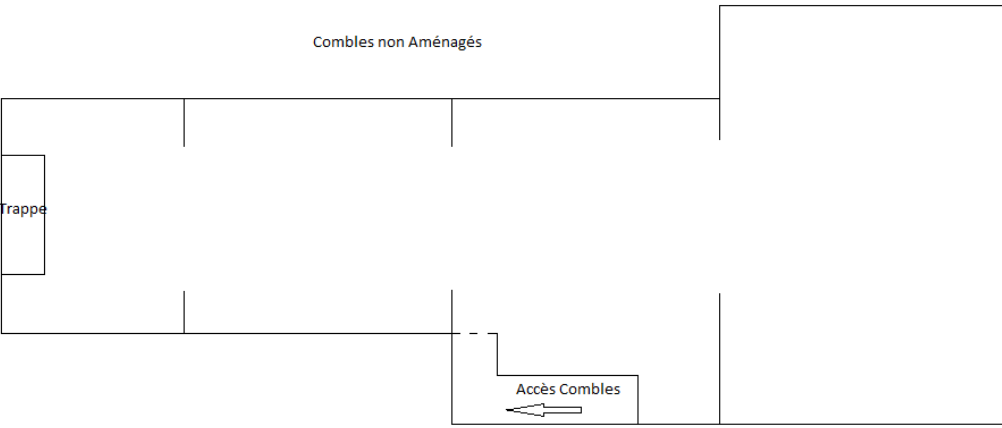
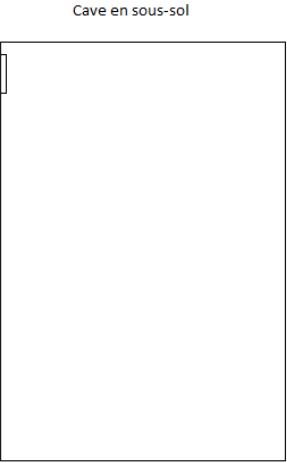
7.1 - Annexe - Schéma de repérage

Localisation	Identifiant + Description	Conclusion (justification)	Etat de conservation	Commentaires
Rez de chaussée - Cuisine	<u>Description</u> : Enduits projetés (Cloisons légères cheminée-Hotte-Agencement Cuisine)	Susceptible de contenir de l'amiante (Non autorisation du propriétaire et/ou locataire de réaliser les prélèvements au jour de la visite)

Localisation	Identifiant + Description	Justification	Etat de conservation et préconisations
Rez de chaussée - Cuisine	<u>Description</u> : Enduits projetés (Cloisons légères cheminée-Hotte-Agencement Cuisine) <u>Liste selon annexe.13-9 du CSP</u> : B	Non autorisation du propriétaire et/ou locataire de réaliser les prélèvements au jour de la visite	<b>Résultat</b> EP**  <b>Préconisation</b> : Il est recommandé de réaliser une évaluation périodique.
