# Dossier TECHNIQUE IMMOBILIER

| Référence du dossier | 14/IMO/0284/JDO |

Département : **Rhône**  
 Commune : **69800 SAINT-PIEST**  
 Adresse : **MENIVAL LES GRAVIERES**  
**40-45 rue Louis Braille**  
 Désignation et situation du ou des lots de copropriété : **Bat. T13**  
 Périmètre de repérage : **Parties Communes**

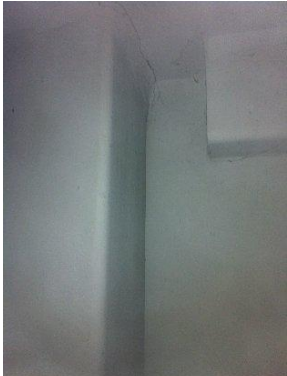
| Localisation | Identifiant + Description | Conclusion (justification) | Etat de conservation** et préconisations* | Photo |
|---|---|---|---|---|
| Placard 2 | Identifiant: M003<br>Description: Conduits | Présence d'amiante (sur jugement de l'opérateur) | Matériau non dégradé<br><br><b>Résultat</b> EP**<br><br><b>Préconisation</b> : Il est recommandé de réaliser une évaluation périodique. | |

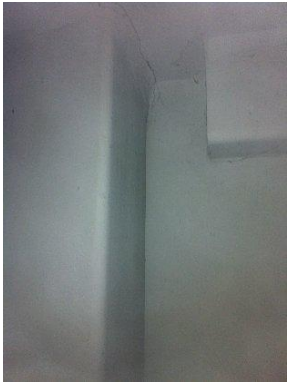
| Placard 2 | <u>Identifiant:</u> M002<br><u>Description:</u> Conduits | Présence d'amiante (sur jugement de l'opérateur) | Matériau non dégradé<br><br><b>Résultat</b> EP**<br><br><b>Préconisation :</b> Il est recommandé de réaliser une évaluation périodique. | |

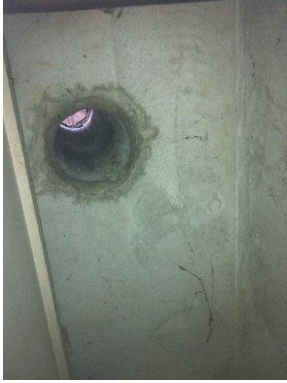
| Escalier | <u>Identifiant:</u> M012<br><u>Description:</u> Conduits | Présence d'amiante (sur jugement de l'opérateur) | Matériau dégradé (étendue ponctuelle)<br><br><b>Résultat</b> EP**<br><br><b>Préconisation :</b> Il est recommandé de réaliser une évaluation périodique. | |

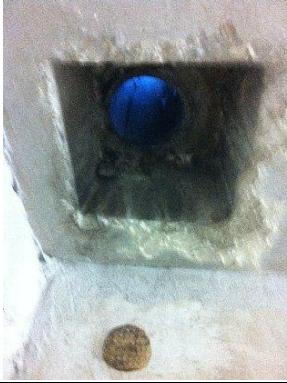
| Local Ascenseur | <u>Identifiant:</u> M004<br><u>Description:</u> Conduits | Présence d'amiante (sur jugement de l'opérateur) | Matériau non dégradé<br><br><b>Résultat</b> EP**<br><br><b>Préconisation :</b> Il est recommandé de réaliser une évaluation périodique. | |

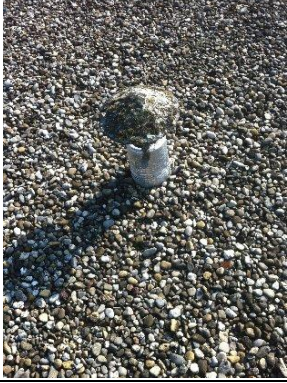
| Extérieur | <u>Identifiant:</u> M008<br><u>Description:</u> Accessoire Conduits de fumée en amiante-ciment | Présence d'amiante (sur jugement de l'opérateur) | Matériau dégradé (étendue ponctuelle)<br><br><b>Résultat</b> EP**<br><br><b>Préconisation :</b> Il est recommandé de réaliser une évaluation périodique. | |

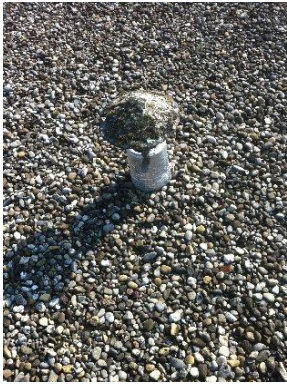
| Extérieur | <u>Identifiant:</u> M007<br><u>Description:</u> Conduits de fumée en amiantement | Présence d'amiante (sur jugement de l'opérateur) | Matériau dégradé (étendue ponctuelle)<br><br><b>Résultat</b> EP**<br><br><b>Préconisation :</b> Il est recommandé de réaliser une évaluation périodique. | |

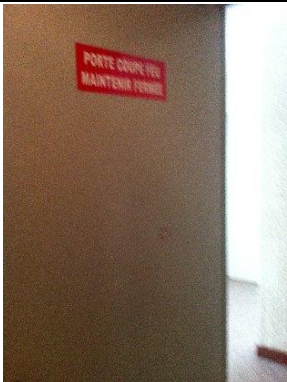
| Localisation | Identifiant + Description | Justification | Etat de conservation et préconisations | Photo |
|---|---|---|---|---|
| Escalier | <u>Identifiant:</u> M011<br><u>Description:</u> Vantaux | Non prélevé pour ne pas altérer sa fonction | <b>Résultat</b> EP**<br><br><b>Préconisation :</b> Il est recommandé de réaliser une évaluation périodique. | |

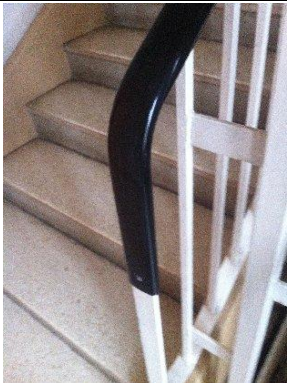
| Localisation | Identifiant + Description | Justification | Photo |
|---|---|---|---|
| Escalier | <u>Identifiant:</u> M009<br><u>Description:</u> Colles<br><u>Justificatif:</u> sur anciennes analyses | Absence d'amiante<br>(sur anciennes analyses) | |

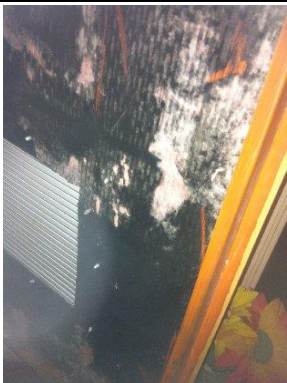
| Localisation | Identifiant + Description | Justification | Photo |
|---|---|---|---|
| Local Ascenseur | <u>Identifiant:</u> M010<br><u>Description:</u> Colles bitumineuses<br><u>Justificatif:</u> sur anciennes analyses | Absence d'amiante<br>(sur anciennes analyses) | |

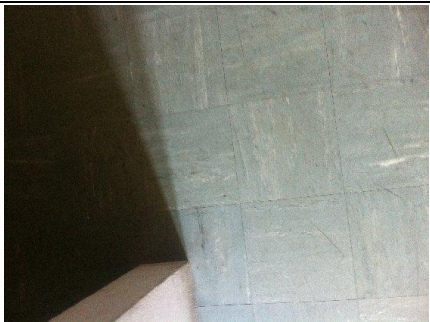
| | <p>Photo n° Ph001<br/>Localisation : Placard 1 / 2 / 3 Escalier / Palier<br/>Ouvrage : Planchers<br/>Partie d'ouvrage : Dalles de sol<br/>Description : Sol - Sol plastique et Dalles plastiques<br/>Localisation sur croquis : Point 001</p> |

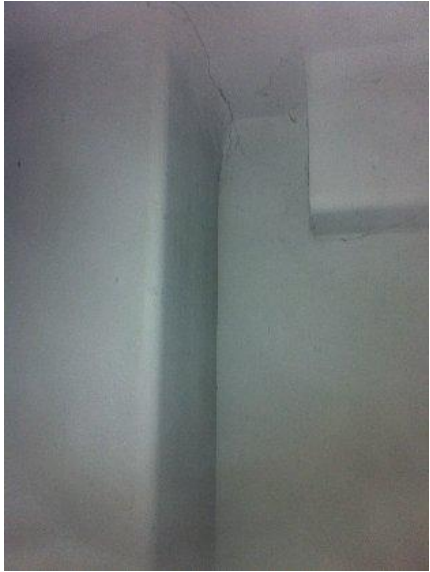
| | <p>Photo n° Ph002<br/>Localisation : Placard 2<br/>Ouvrage : Conduits de fluides (air, eau, autres fluides)<br/>Partie d'ouvrage : Conduits<br/>Description : Conduits<br/>Localisation sur croquis : Point 002</p> |

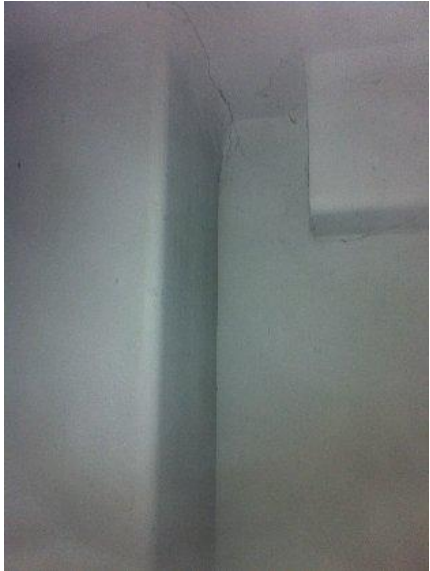
| | <p>Photo n° Ph003<br/>Localisation : Placard 2<br/>Ouvrage : Conduits de fluides (air, eau, autres fluides)<br/>Partie d'ouvrage : Conduits<br/>Description : Conduits<br/>Localisation sur croquis : Point 003</p> |

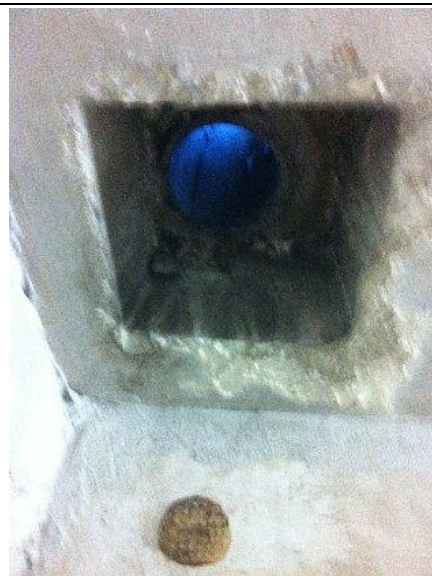
Photo n° Ph004  
Localisation : Local Ascenseur  
Ouvrage : Conduits de fluides (air, eau, autres fluides)  
Partie d'ouvrage : Conduits  
Description : Conduits  
Localisation sur croquis : Point 004

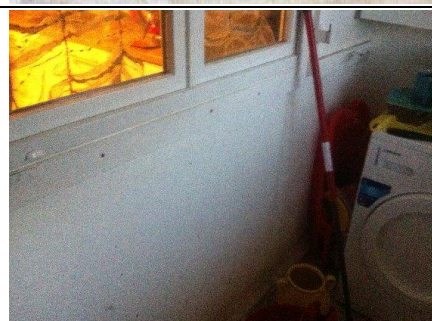
Photo n° Ph006  
Localisation : Loggia  
Ouvrage : Cloisons (légères et préfabriquées), Gaines et Coffres verticaux  
Partie d'ouvrage : Panneaux de cloisons  
Description : Panneaux de cloisons  
Localisation sur croquis : Point 006

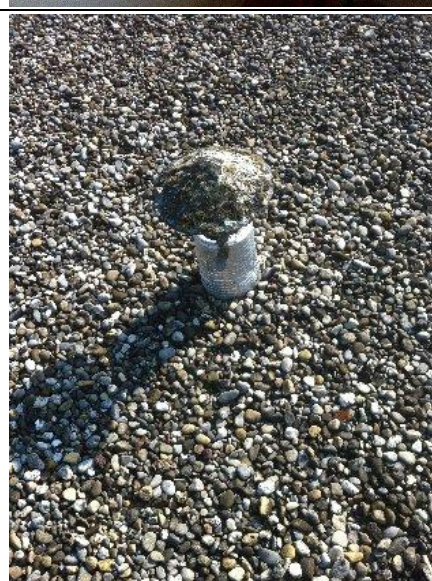
Photo n° Ph007  
Localisation : Extérieur  
Ouvrage : Conduits en toiture et façade  
Partie d'ouvrage : Conduits de fumée en amiante-ciment  
Description : Conduits de fumée en amiante-ciment

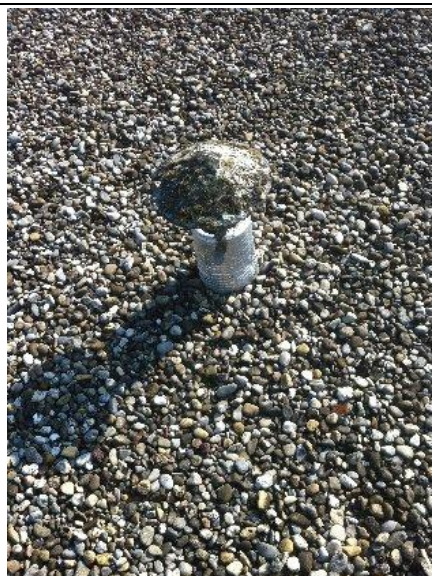
Photo n° Ph008  
Localisation : Extérieur  
Ouvrage : Accessoire Conduits en toiture et façade  
Partie d'ouvrage : Accessoire Conduits de fumée en amiante-ciment  
Description : Accessoire Conduits de fumée en amiante-ciment

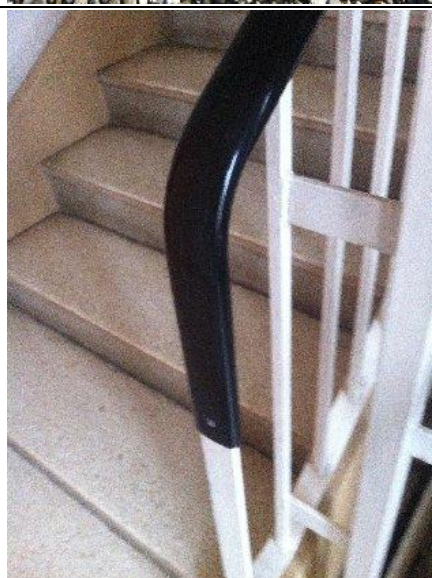
Photo n° Ph009  
Localisation : Escalier  
Ouvrage : Main courante escalier  
Partie d'ouvrage : Colles  
Description : Colles  
Localisation sur croquis : Point 009

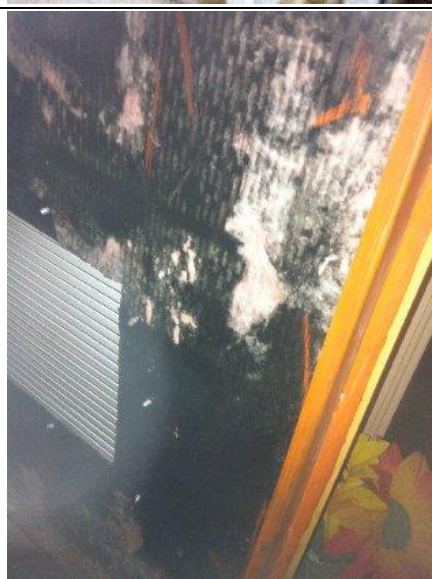
Photo n° Ph010  
Localisation : Local Ascenseur  
Ouvrage : Revêtements de porte  
Partie d'ouvrage : Colles bitumineuses  
Description : Colles bitumineuses  
Localisation sur croquis : Point 010

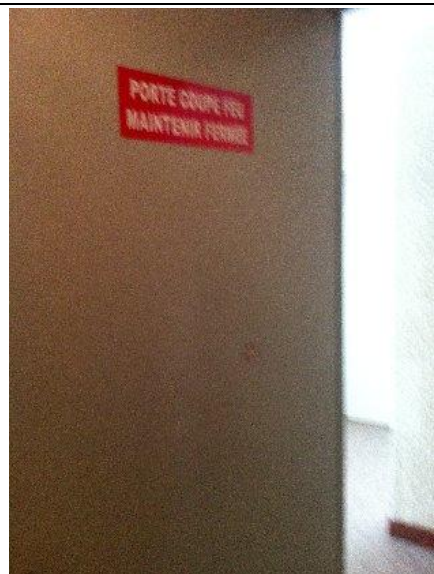
Photo n° Ph011  
 Localisation : Escalier  
 Ouvrage : Parois verticales intérieures - Portes coupe-feu / pare-flamme  
 Partie d'ouvrage : Vantaux  
 Description : Vantaux  
 Localisation sur croquis : Point 011

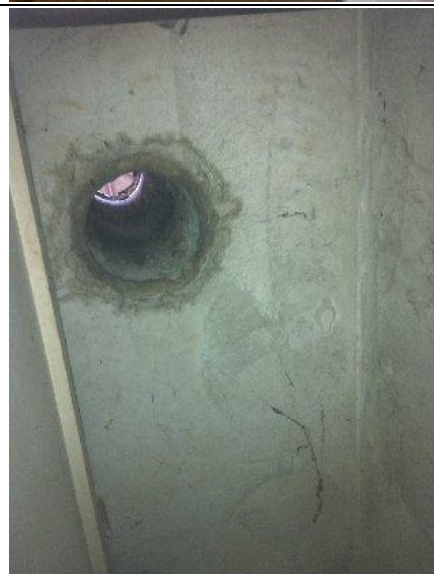
Photo n° Ph012  
 Localisation : Escalier  
 Ouvrage : Conduits de fluides (air, eau, autres fluides)  
 Partie d'ouvrage : Conduits  
 Description : Conduits  
 Localisation sur croquis : Point 012

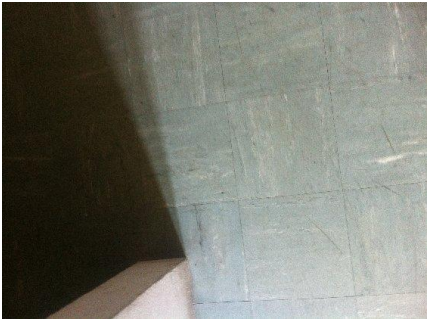
| | <p>Photo n° Ph001<br/> Localisation : Placard 1 / 2 / 3 Escalier / Palier<br/> Ouvrage : Planchers<br/> Partie d'ouvrage : Dalles de sol<br/> Description : Sol - Sol plastique et Dalles plastiques<br/> Localisation sur croquis : Point 001</p> |

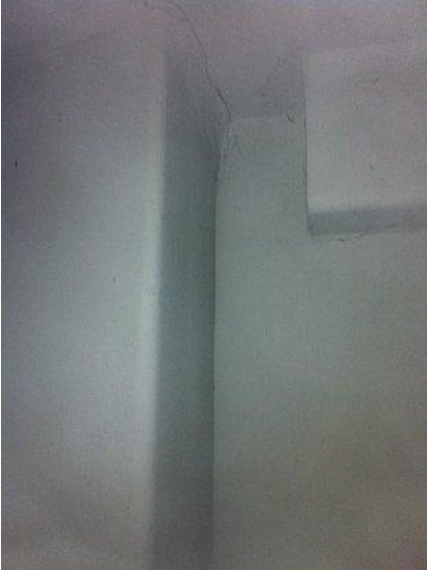
| | <p>Photo n° Ph002<br/> Localisation : Placard 2<br/> Ouvrage : Conduits de fluides (air, eau, autres fluides)<br/> Partie d'ouvrage : Conduits<br/> Description : Conduits<br/> Localisation sur croquis : Point 002</p> |

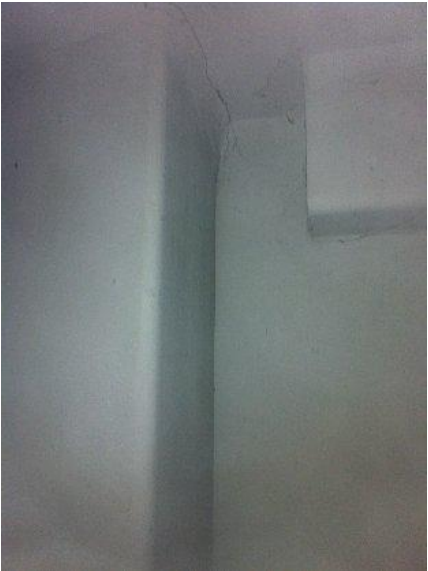
| | <p>Photo n° Ph003<br/> Localisation : Placard 2<br/> Ouvrage : Conduits de fluides (air, eau, autres fluides)<br/> Partie d'ouvrage : Conduits<br/> Description : Conduits<br/> Localisation sur croquis : Point 003</p> |

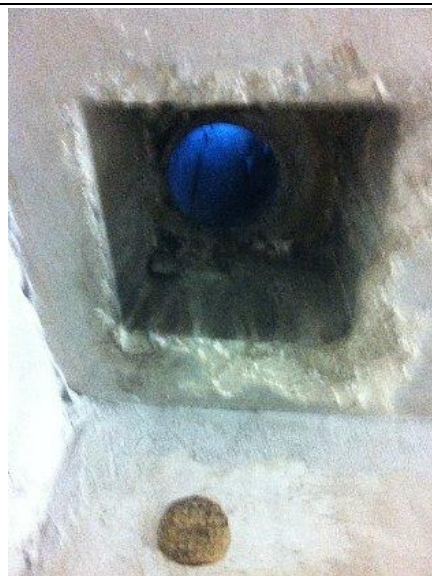
Photo n° Ph004  
 Localisation : Local Ascenseur  
 Ouvrage : Conduits de fluides (air, eau, autres fluides)  
 Partie d'ouvrage : Conduits  
 Description : Conduits  
 Localisation sur croquis : Point 004

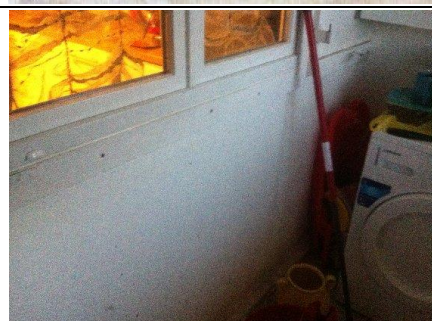
Photo n° Ph006  
 Localisation : Loggia  
 Ouvrage : Cloisons (légères et préfabriquées), Gaines et Coffres verticaux  
 Partie d'ouvrage : Panneaux de cloisons  
 Description : Panneaux de cloisons  
 Localisation sur croquis : Point 006

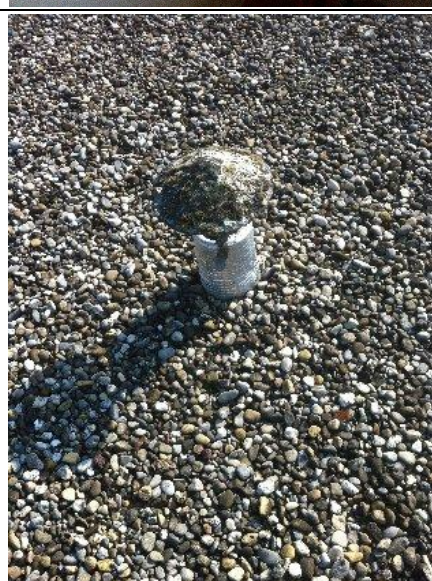
Photo n° Ph007  
 Localisation : Extérieur  
 Ouvrage : Conduits en toiture et façade  
 Partie d'ouvrage : Conduits de fumée en amiante-ciment  
 Description : Conduits de fumée en amiante-ciment

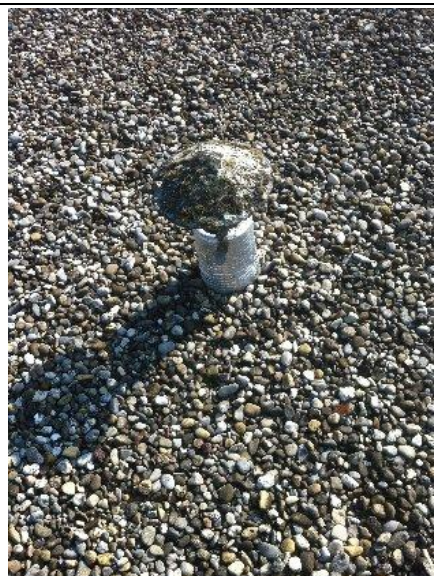
Photo n° Ph008  
 Localisation : Extérieur  
 Ouvrage : Accessoire Conduits en toiture et façade  
 Partie d'ouvrage : Accessoire Conduits de fumée en amiante-ciment  
 Description : Accessoire Conduits de fumée en amiante-ciment

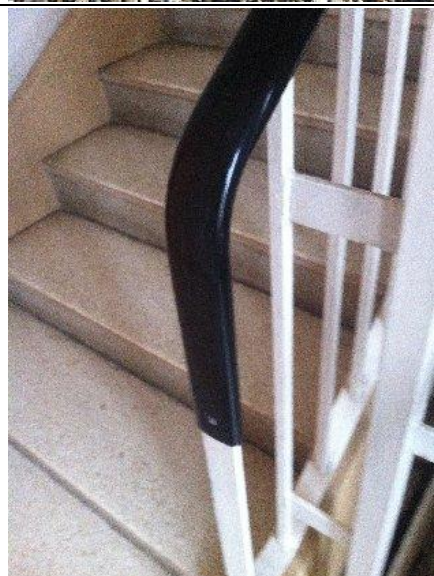
Photo n° Ph009  
 Localisation : Escalier  
 Ouvrage : Main courante escalier  
 Partie d'ouvrage : Colles  
 Description : Colles  
 Localisation sur croquis : Point 009

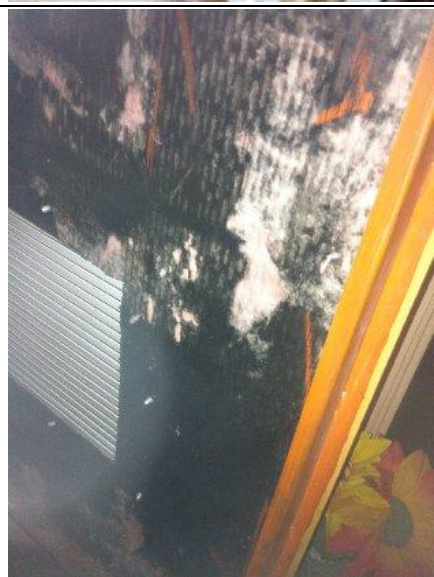
Photo n° Ph010  
 Localisation : Local Ascenseur  
 Ouvrage : Revêtements de porte  
 Partie d'ouvrage : Colles bitumineuses  
 Description : Colles bitumineuses  
 Localisation sur croquis : Point 010

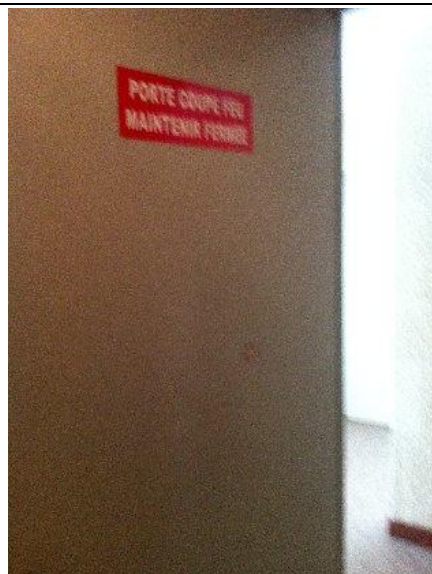
Photo n° Ph011  
 Localisation : Escalier  
 Ouvrage : Parois verticales intérieures - Portes coupe-feu / pare-flamme  
 Partie d'ouvrage : Vantaux  
 Description : Vantaux  
 Localisation sur croquis : Point 011

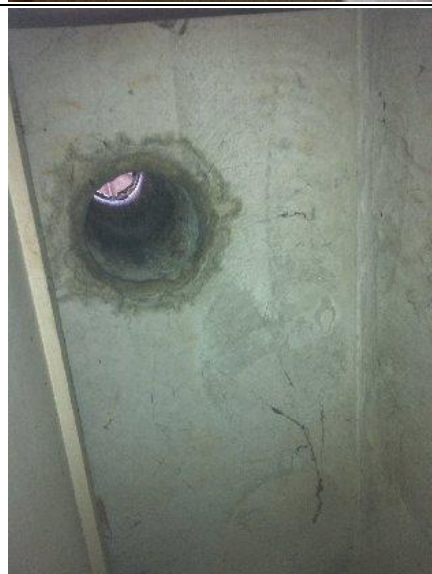
Photo n° Ph012  
 Localisation : Escalier  
 Ouvrage : Conduits de fluides (air, eau, autres fluides)  
 Partie d'ouvrage : Conduits  
 Description : Conduits  
 Localisation sur croquis : Point 012
