CONSTAT DES RISQUES D'EXPOSITION AU PLOMB

Constat de risque d'exposition au plomb CREP

Adresse du bien immobilier	**Donneur d'ordre/Propriétaire :**
Localisation du ou des bâtiments : Département :... **Loire** Adresse : **21, Rue Jules Ferry** Commune : **42800 Rive de Gier** Désignation et situation du ou des lots de copropriété : **Lot 5 à usage d'appartement au 1° Etage** **Lot 1 à usage de Cave en sous-sol**	Donneur d'ordre : **Vente Judiciaire** Propriétaire : [redacted] **21, Rue Jules Ferry 42800 Rive de Gier**

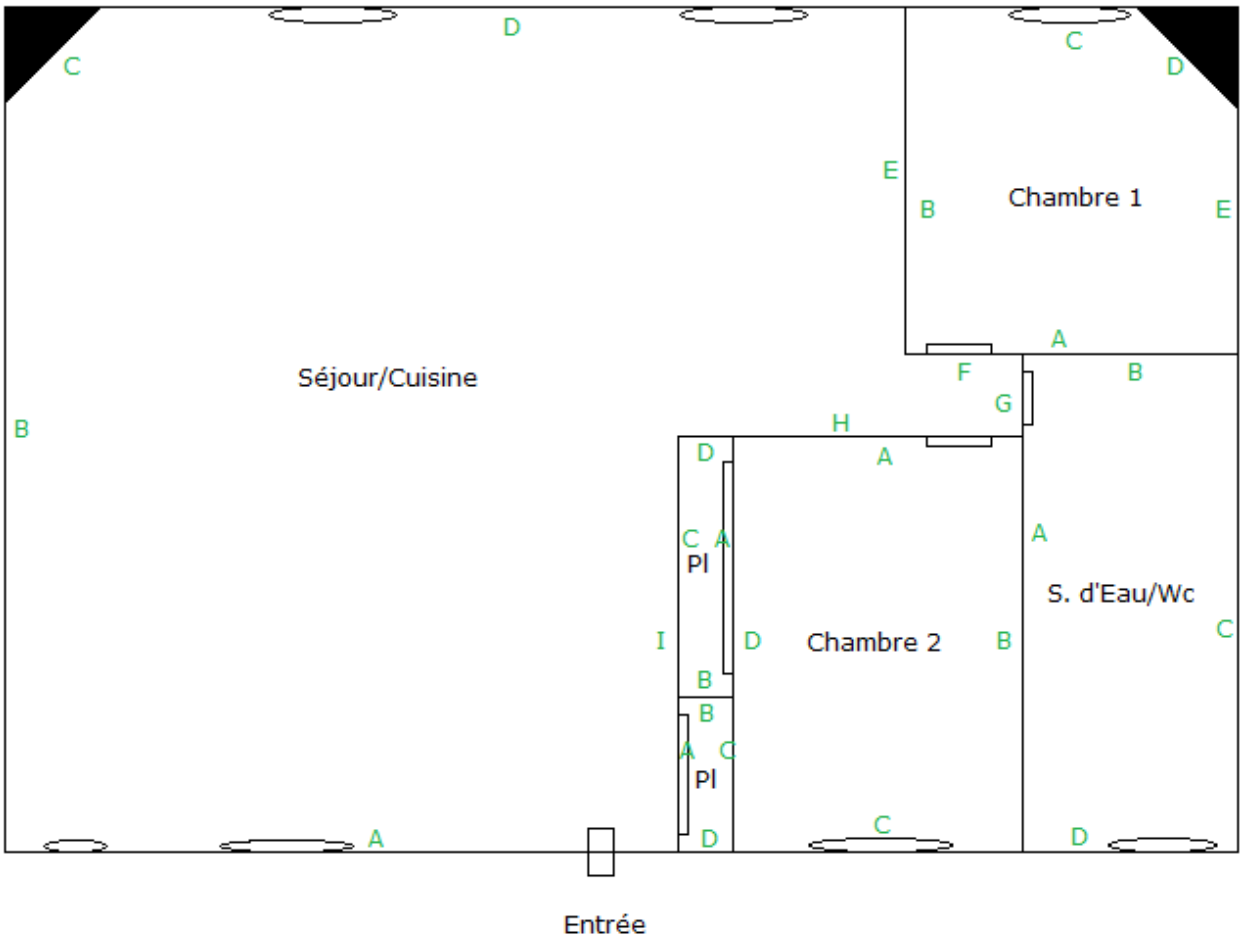
Localisation des mesures sur croquis de repérage

63	D	37	tablette	bois	peinture	>1	0,39		0	
64	D	37	tablette	bois	peinture	>1	0,08		0	
65	D	38	garde corps	métal	peinture	>1	2.98	D	3	Ecaillage
66	F	39	cadre porte	bois	peinture	>1	0,72		0	
67	F	39	cadre porte	bois	peinture	<1	0,10		0	
68	F	40	porte	bois	peinture	>1	0,37		0	
69	F	40	porte	bois	peinture	<1	0,55		0	
70	G	41	cadre porte	bois	peinture	>1	0,67		0	
71	G	41	cadre porte	bois	peinture	<1	0,18		0	
72	G	42	porte	bois	peinture	>1	0,07		0	
73	G	42	porte	bois	peinture	<1	0,35		0	
74	H	43	cadre porte	bois	peinture	>1	0,64		0	
75	H	43	cadre porte	bois	peinture	<1	0,21		0	
76	H	44	porte	bois	peinture	>1	0,14		0	
77	H	44	porte	bois	peinture	<1	0,11		0	
78	I	45	cadre porte	bois	peinture	>1	0,25		0	
79	I	45	cadre porte	bois	peinture	<1	0,30		0	
80	I	46	porte	bois	peinture	>1	0,01		0	
81	I	46	porte	bois	peinture	<1	0,15		0	
82		47	plinthe	bois	peinture	<1	0,05		0	
83		47	plinthe	bois	peinture	<1	0,22		0	
84		48	plinthe	plâtre	carrelage	>1		UR		Non peint

Nombre d'unité de classe 3 pour ce local : 2
