PROCÈS - VERBAL DE CONSTAT

PROCÈS VERBAL DE DESCRIPTION

Sur la commune de **LOUHANS (71500) 12/14 Chemin des Guillots** consistant en une ferme bressane comprenant : entrée, cuisine équipée avec cheminée et insert, séjour, deux chambres, salle de bains et WC.

12/14 Chemin des Guillots
Sur la commune de **LOUHANS (71500)**

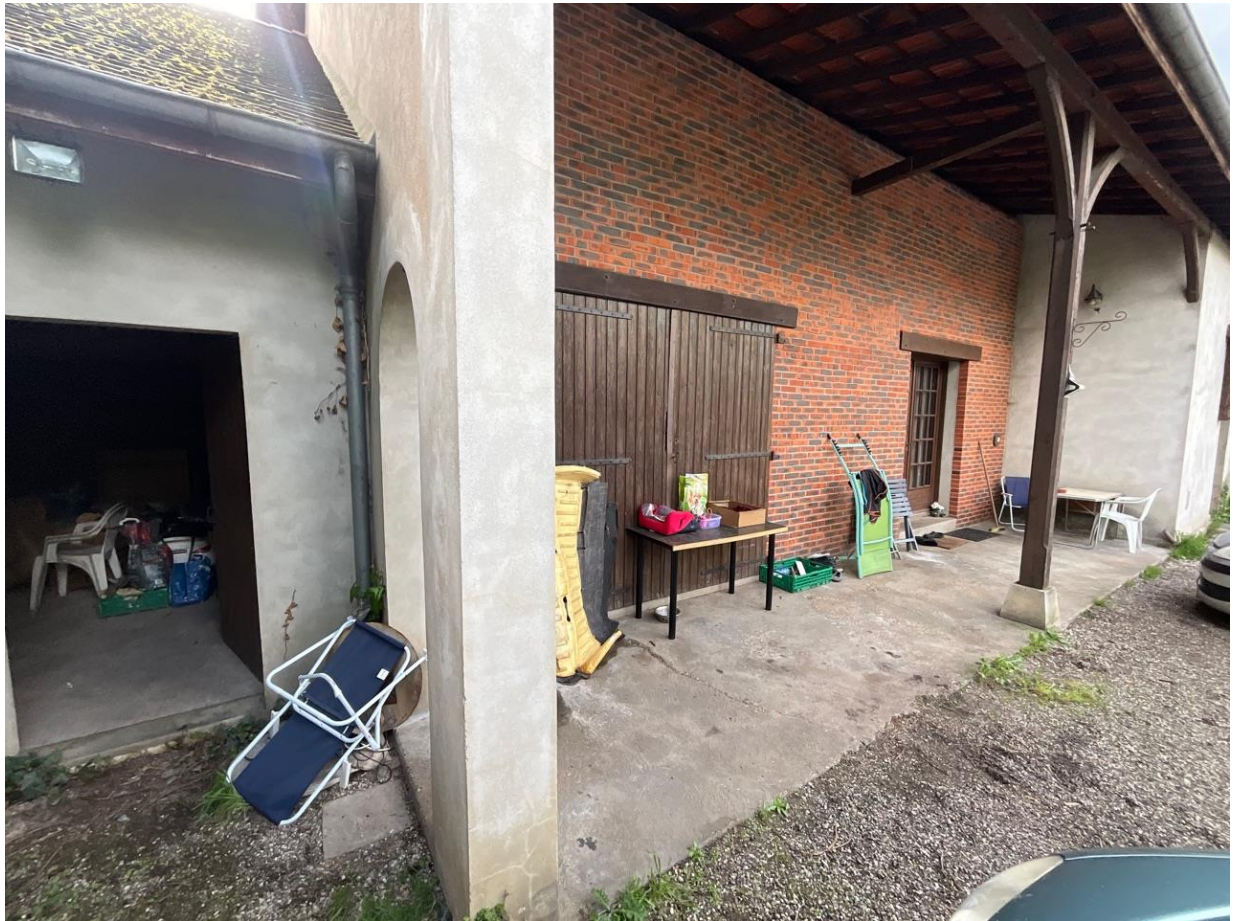
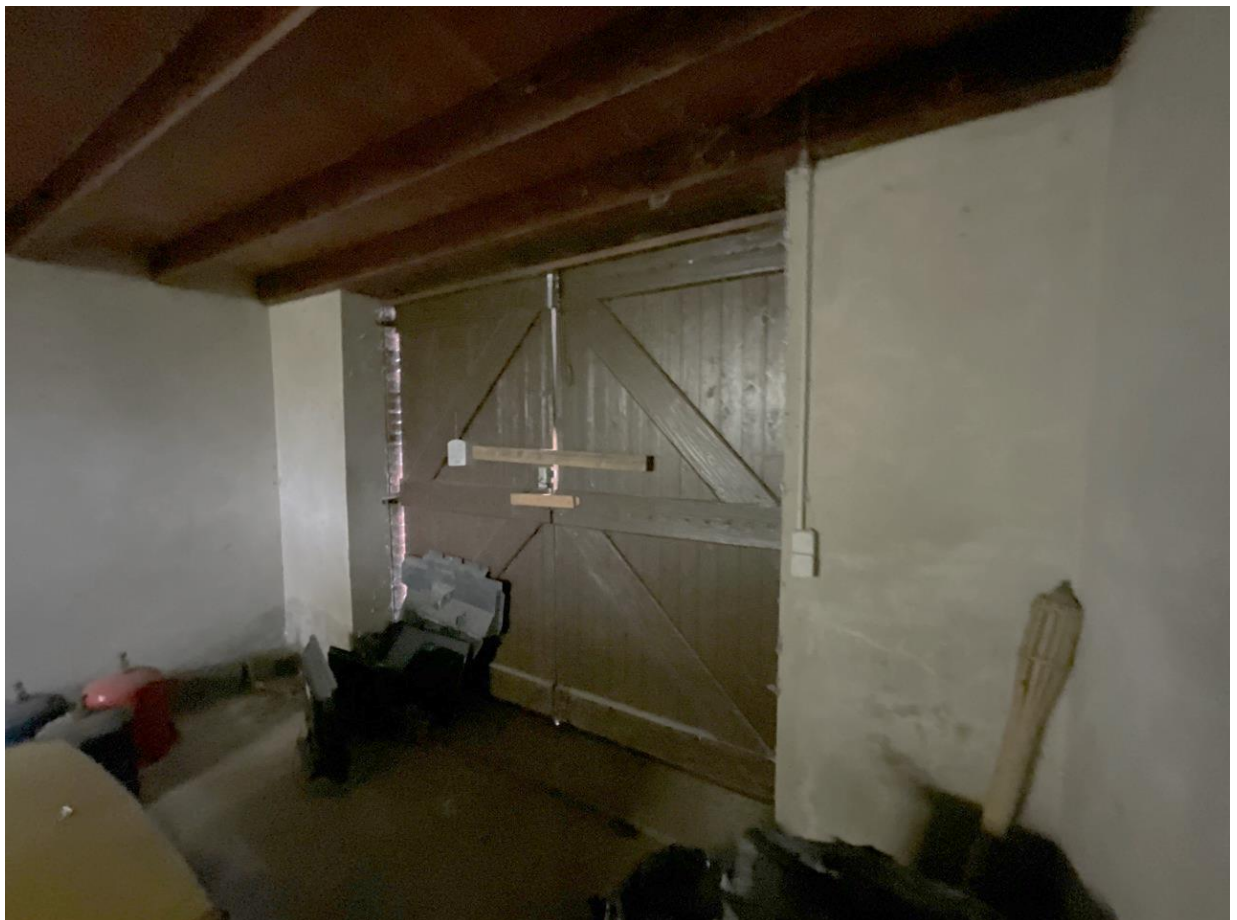
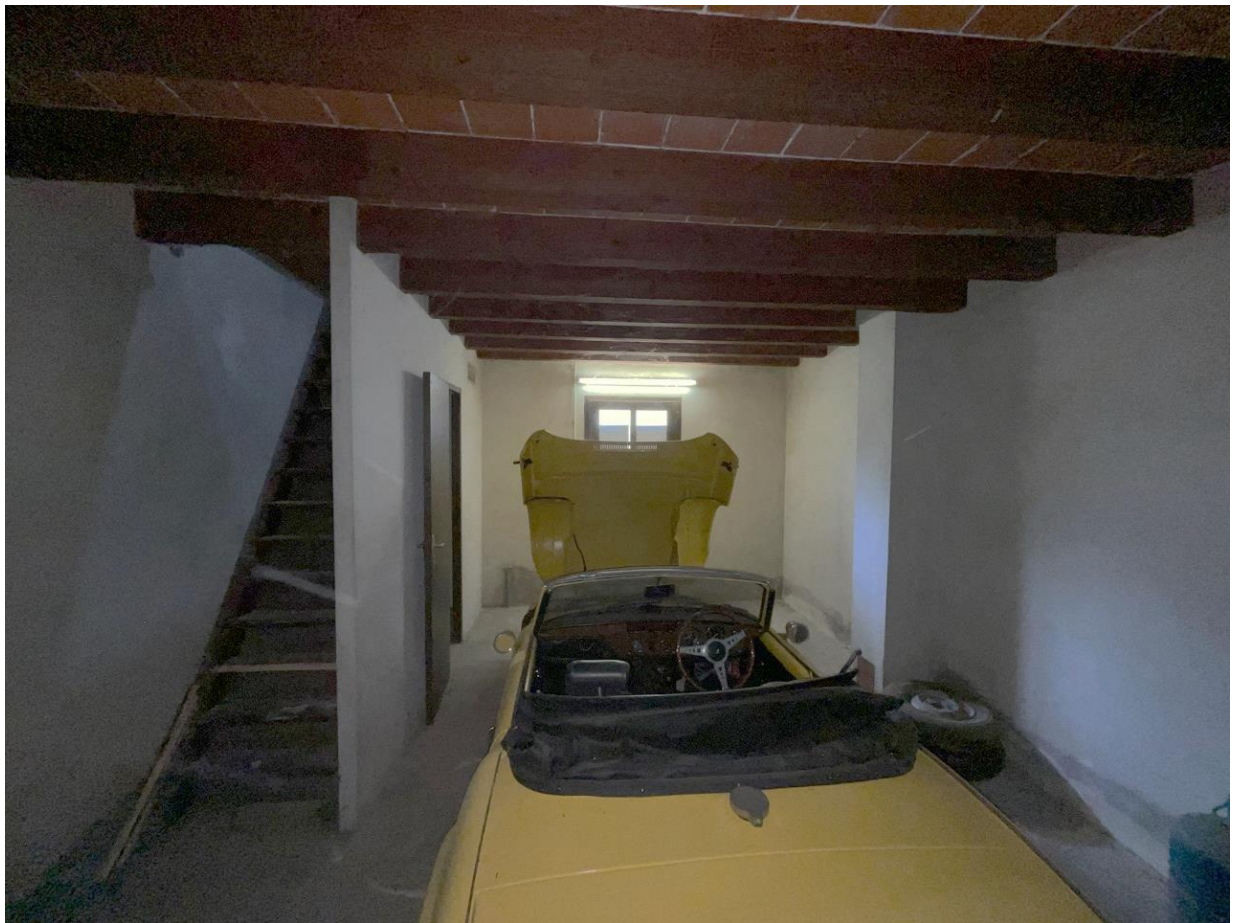
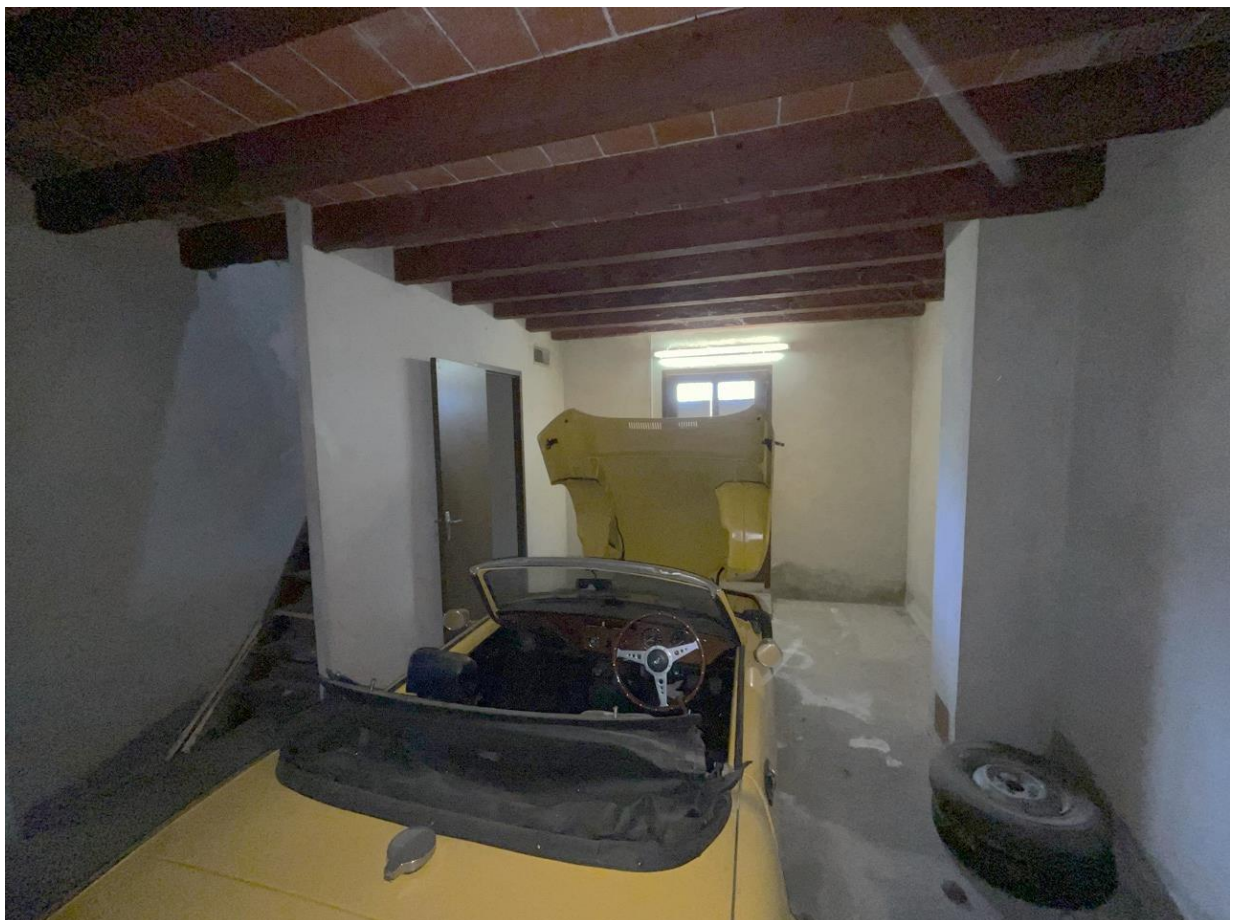
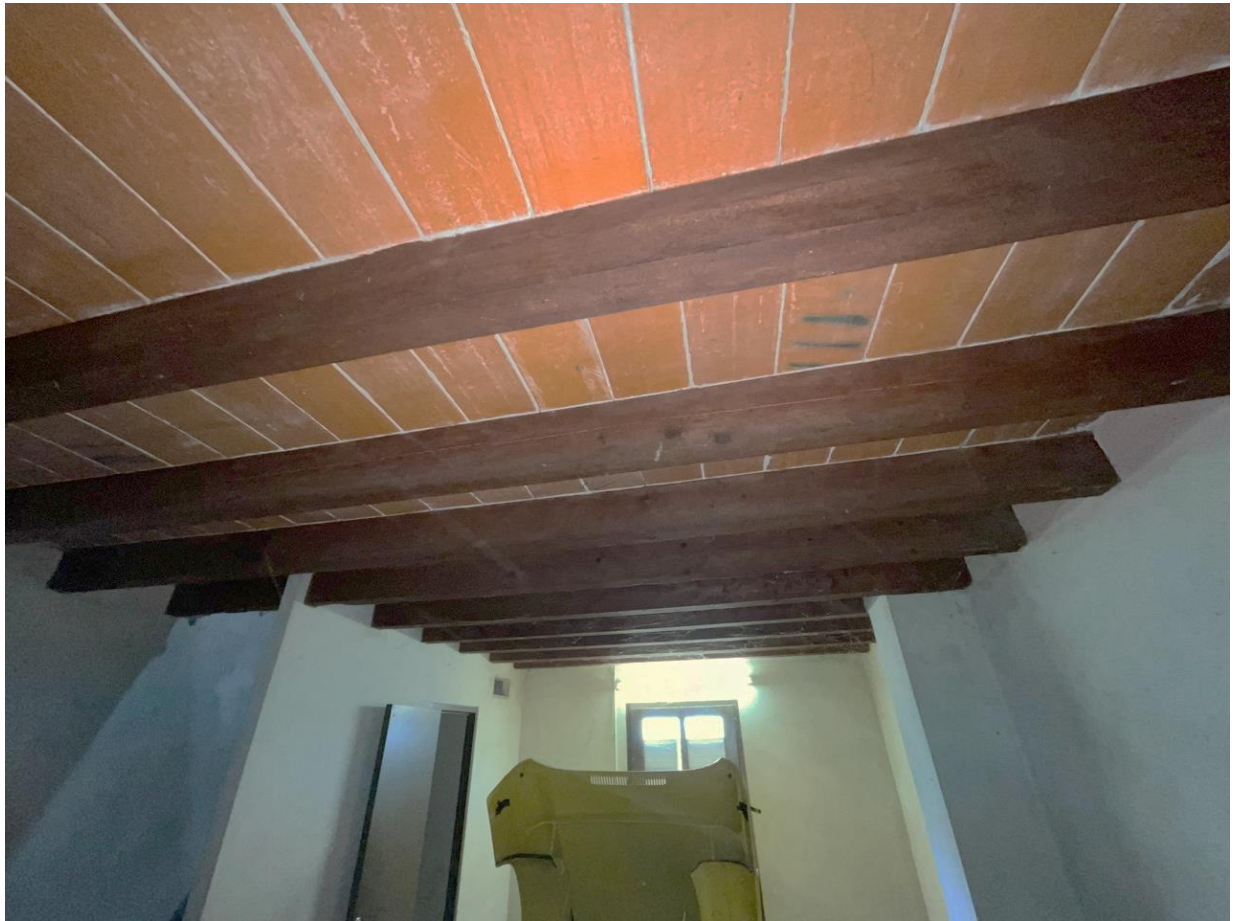
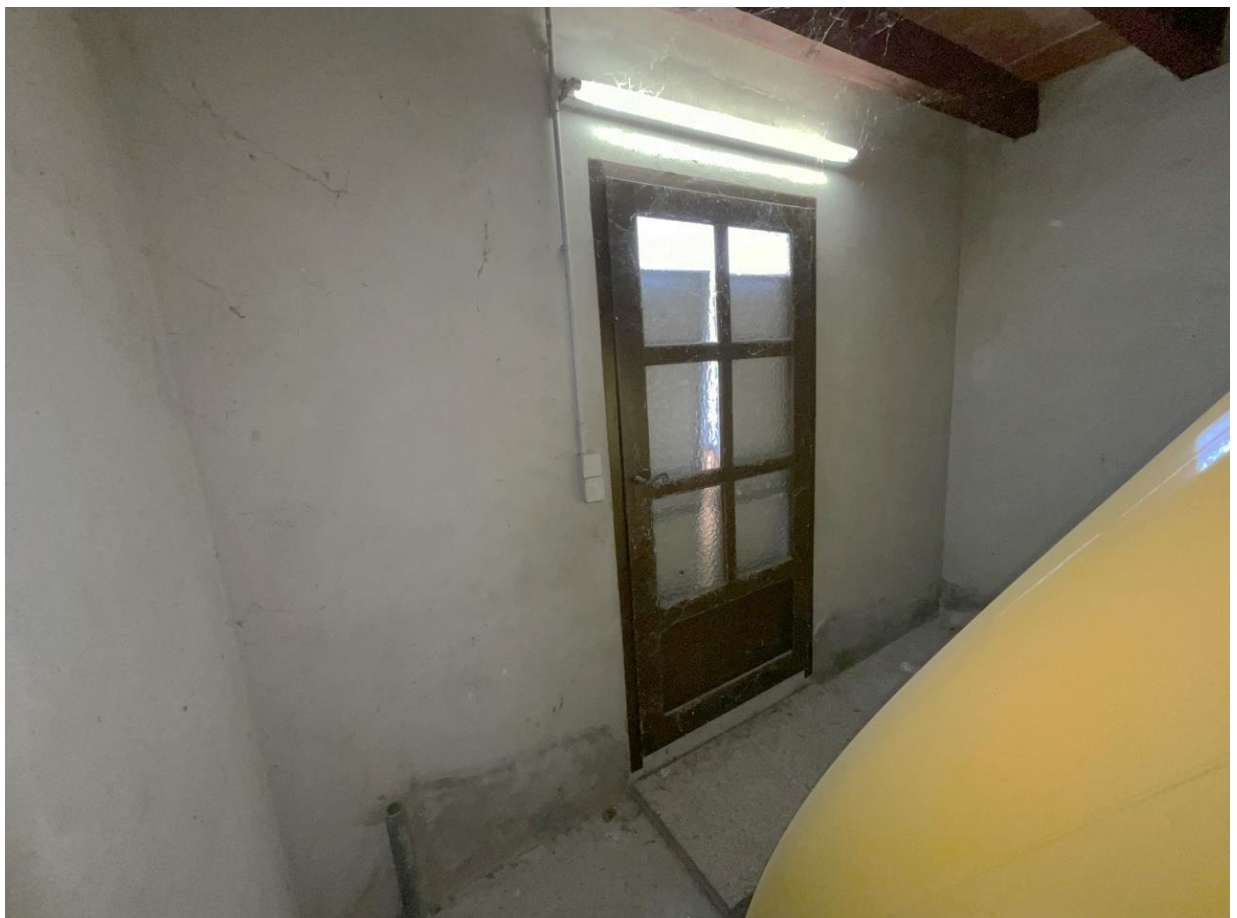
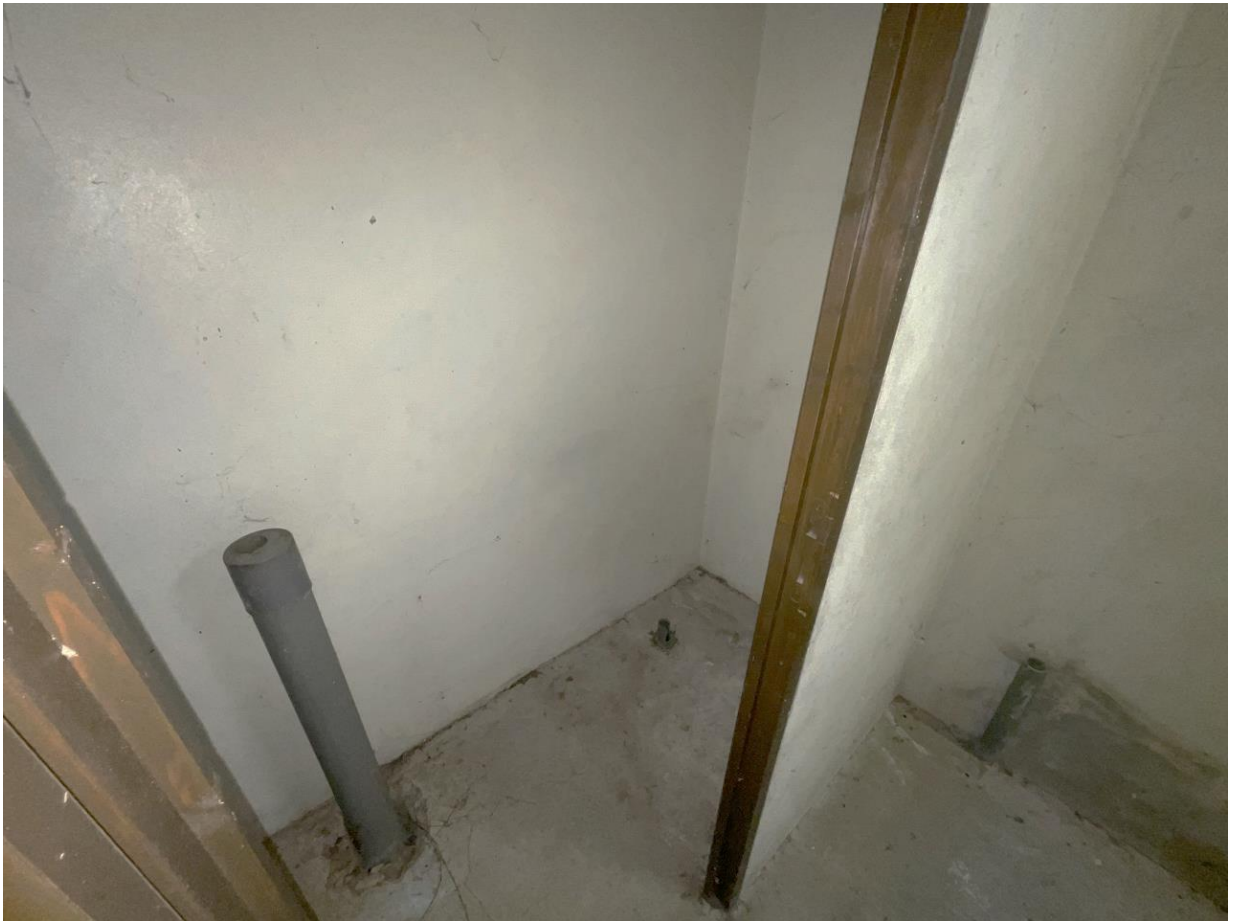
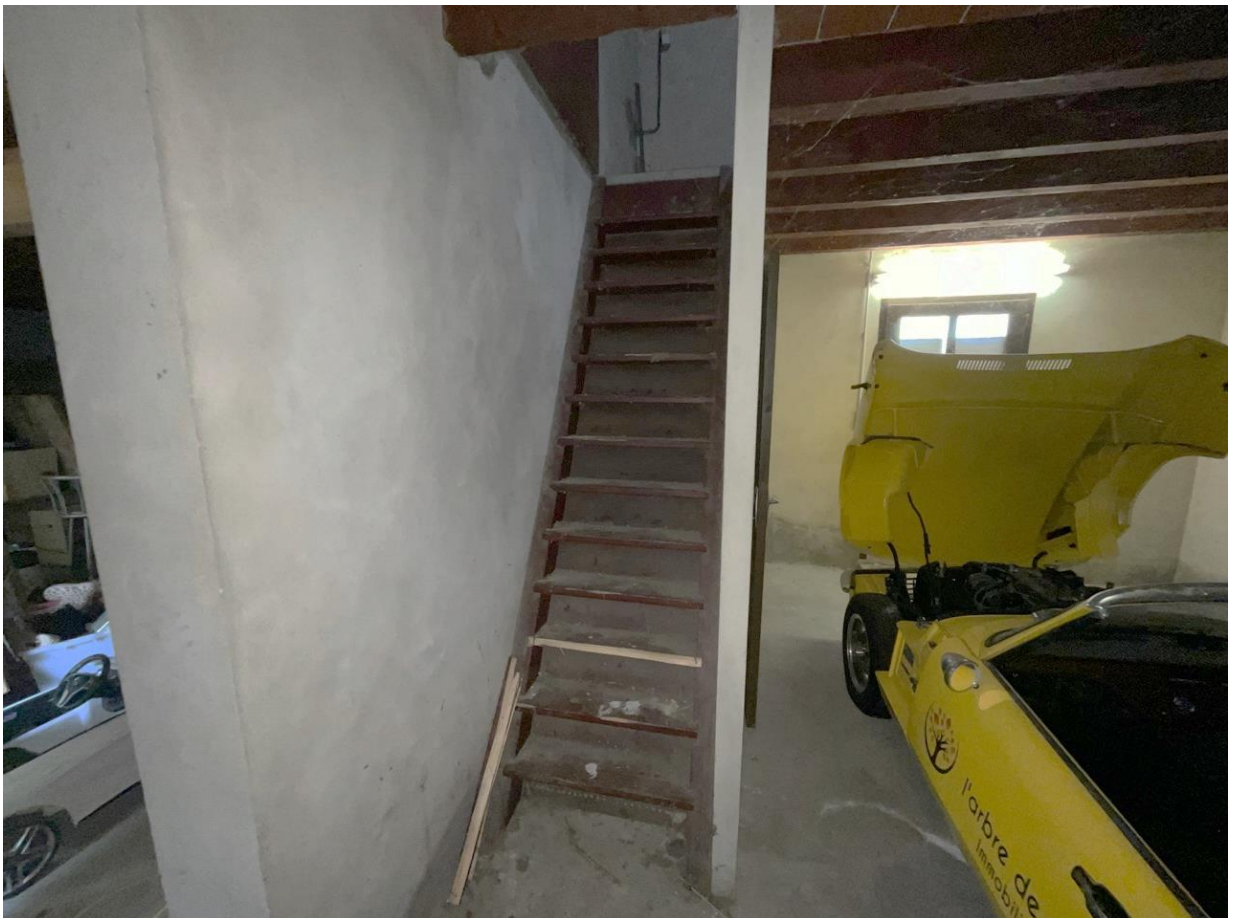
Un garage est accessible depuis la façade avant.

Des morceaux de bois ont été vissés sur les deux battants côté intérieur afin d'en condamner l'accès depuis l'extérieur.

Le sol est en béton brut.

Le plafond est constitué du plancher de l'étage supérieur (grenier) avec poutres et espaces entre poutres constitués de dalles en briques.

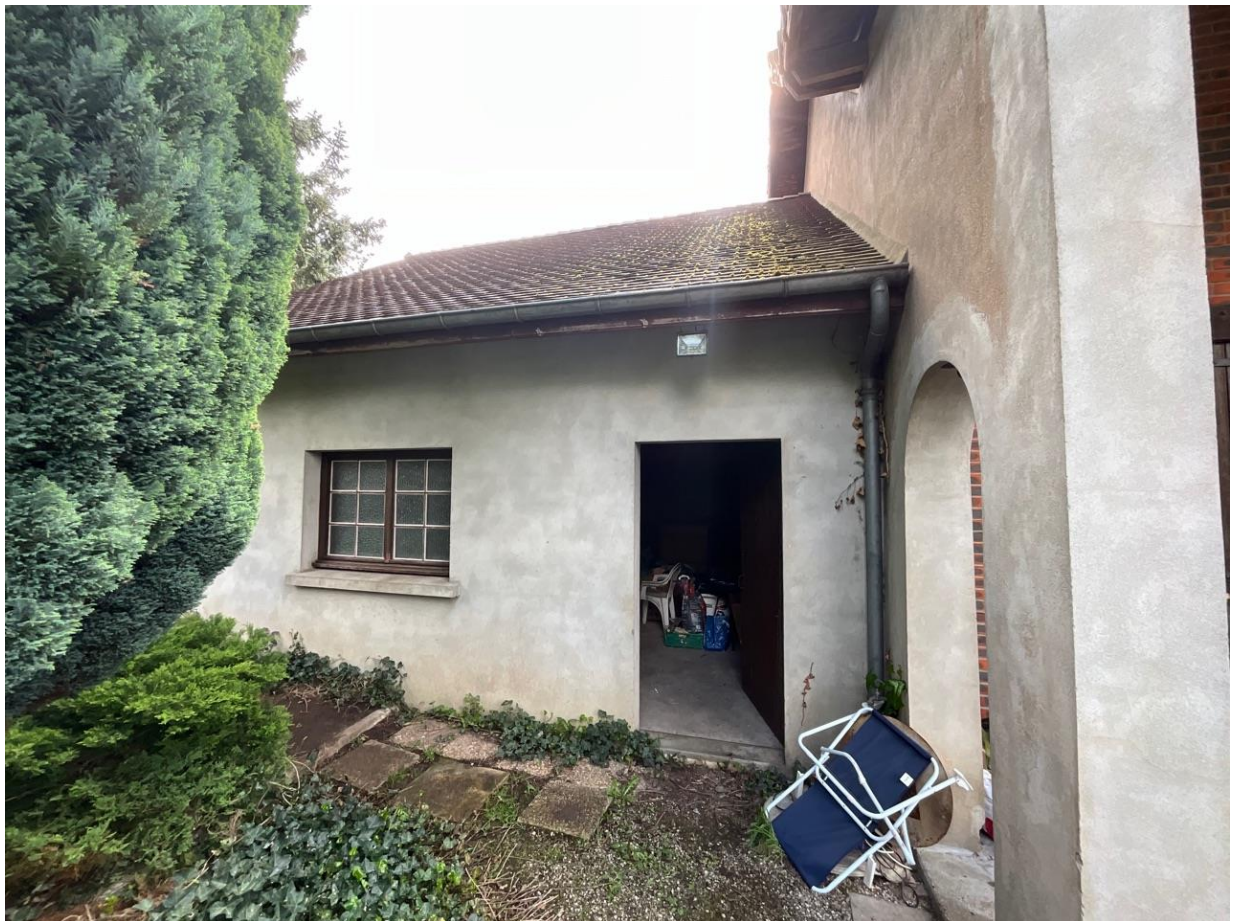
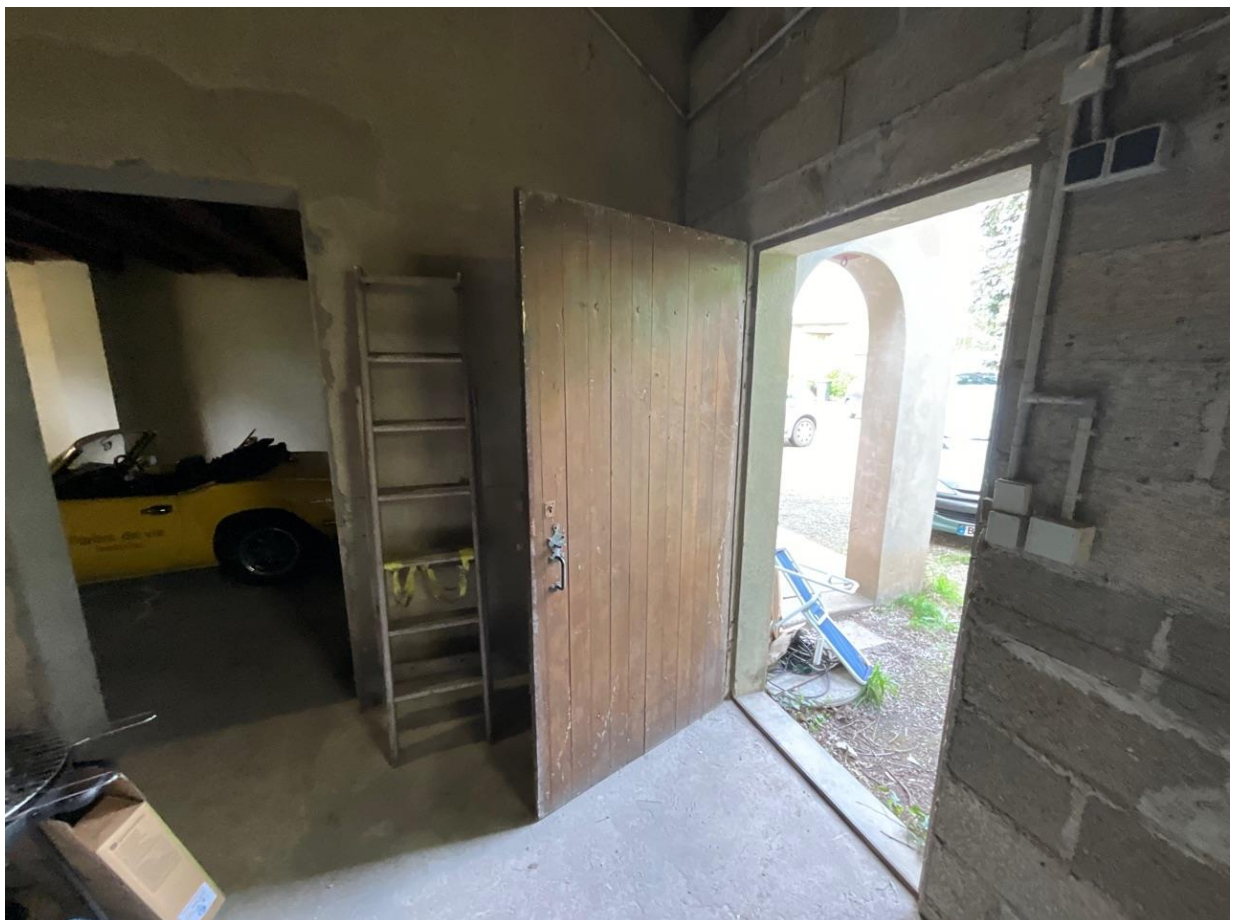
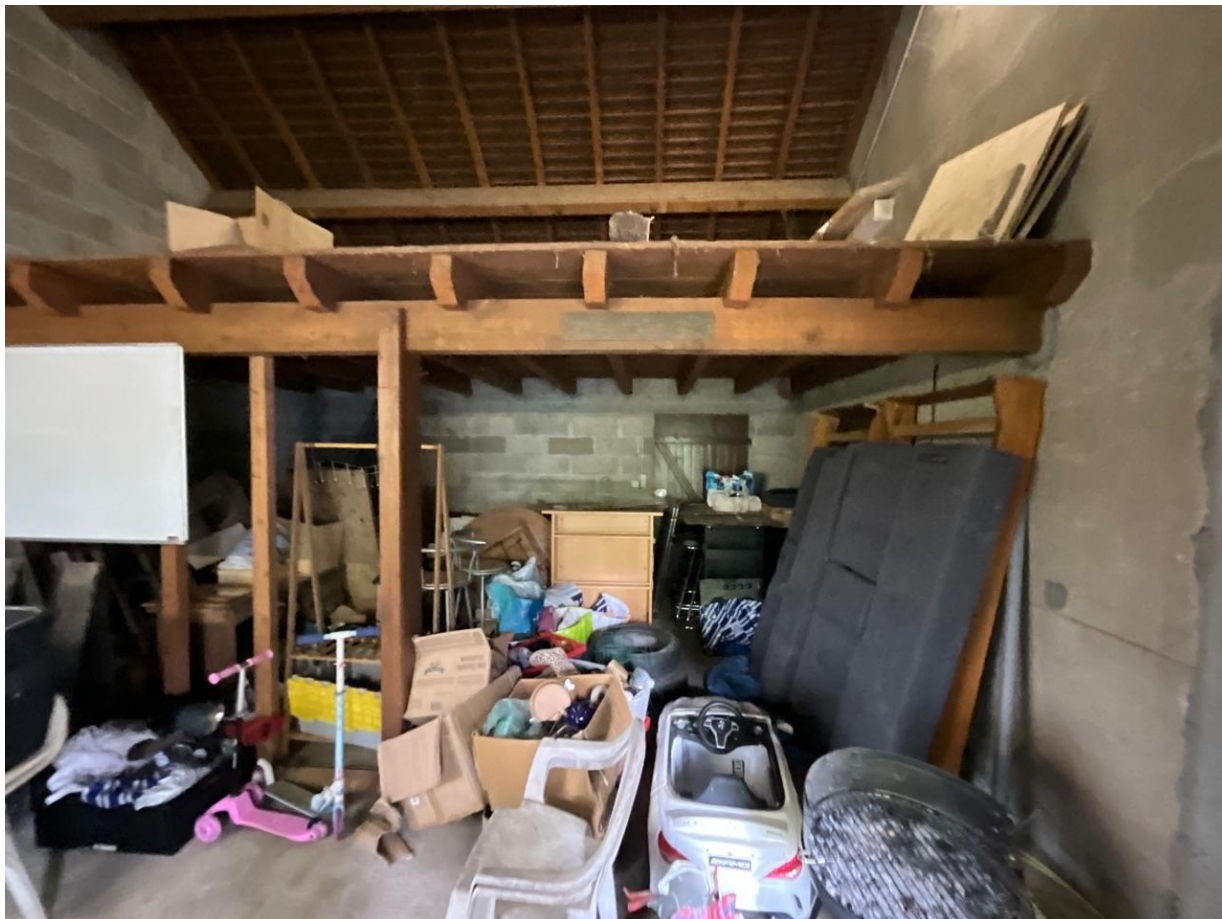
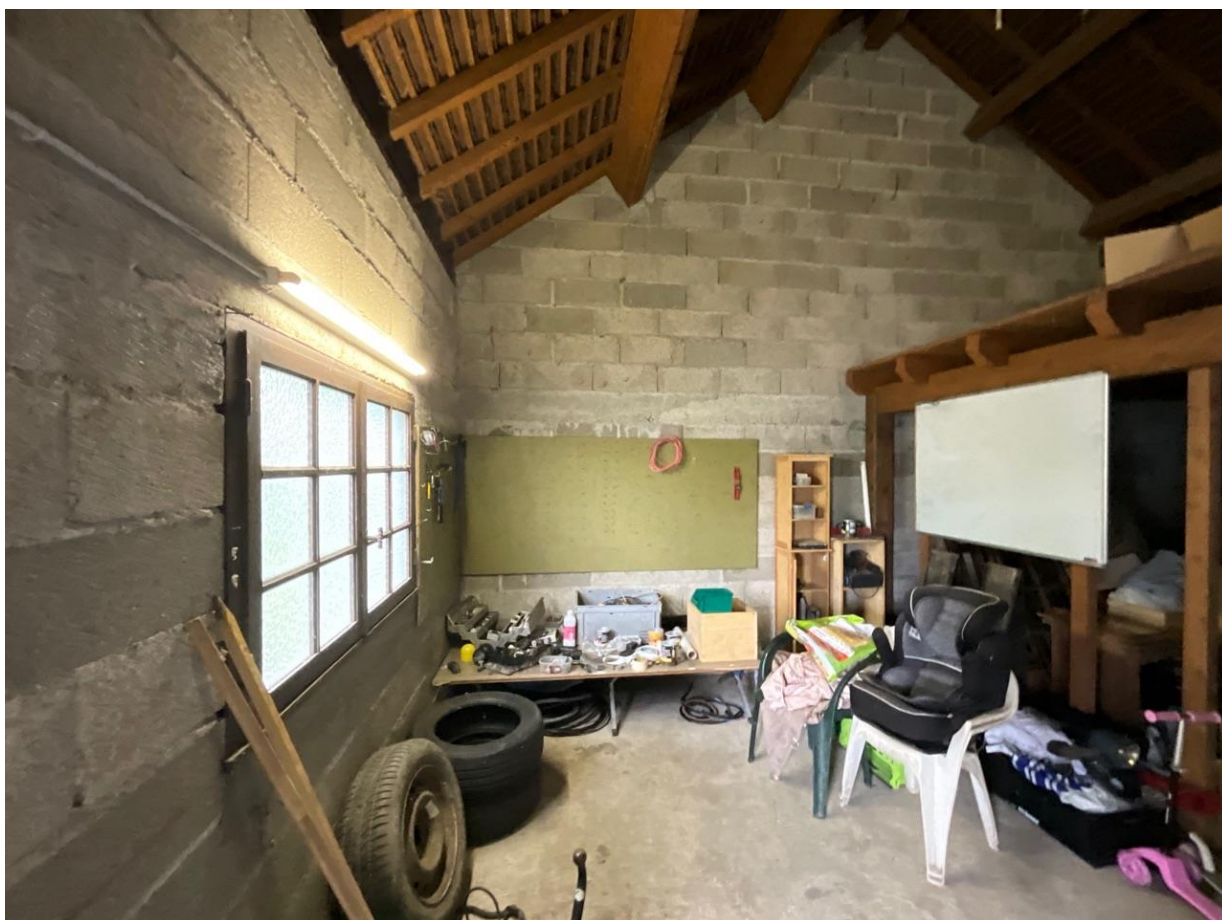
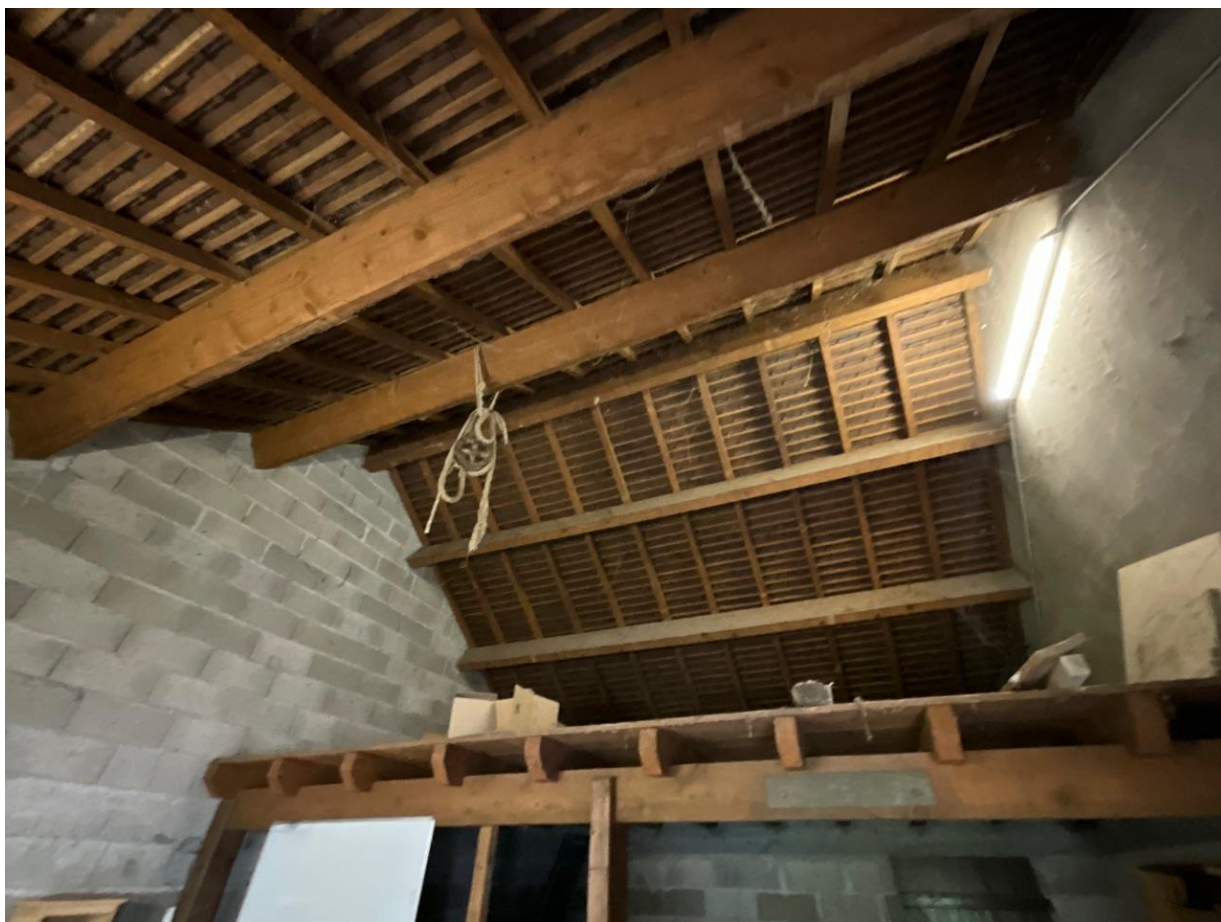
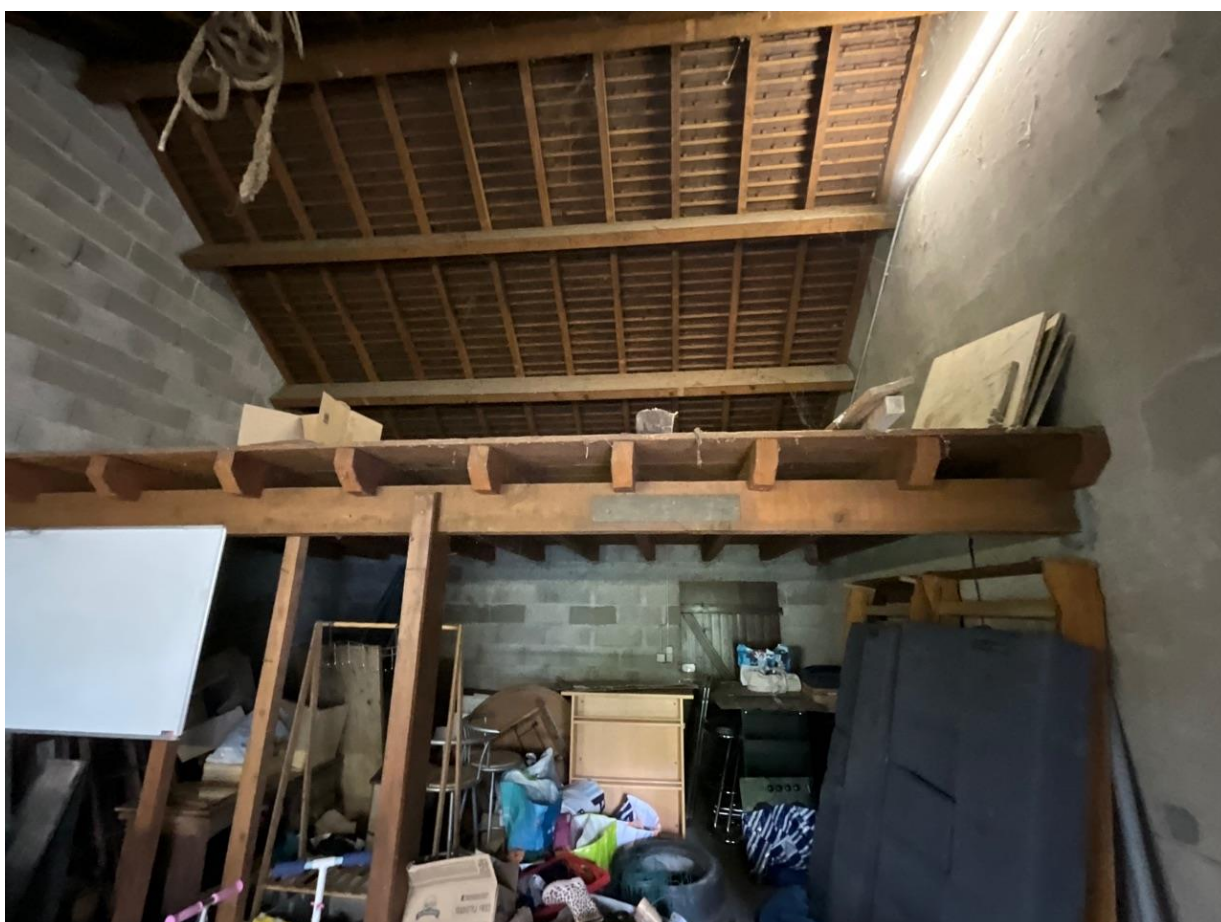
Sur la gauche de ce garage, on accède à un **grand atelier**.

Le sol est en béton brut.

Les murs sont en enduits bruts.

Une mezzanine en bois a été aménagée dans cet atelier.

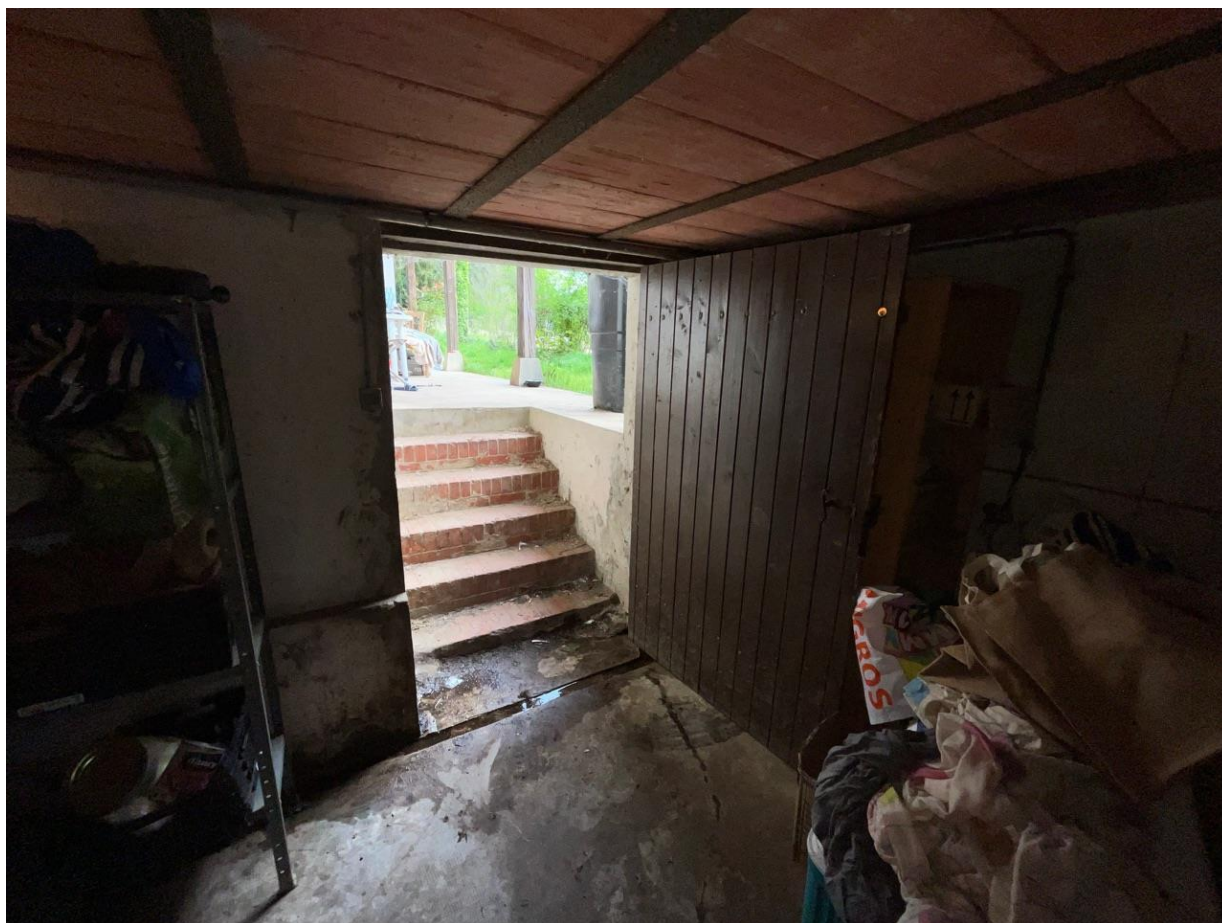
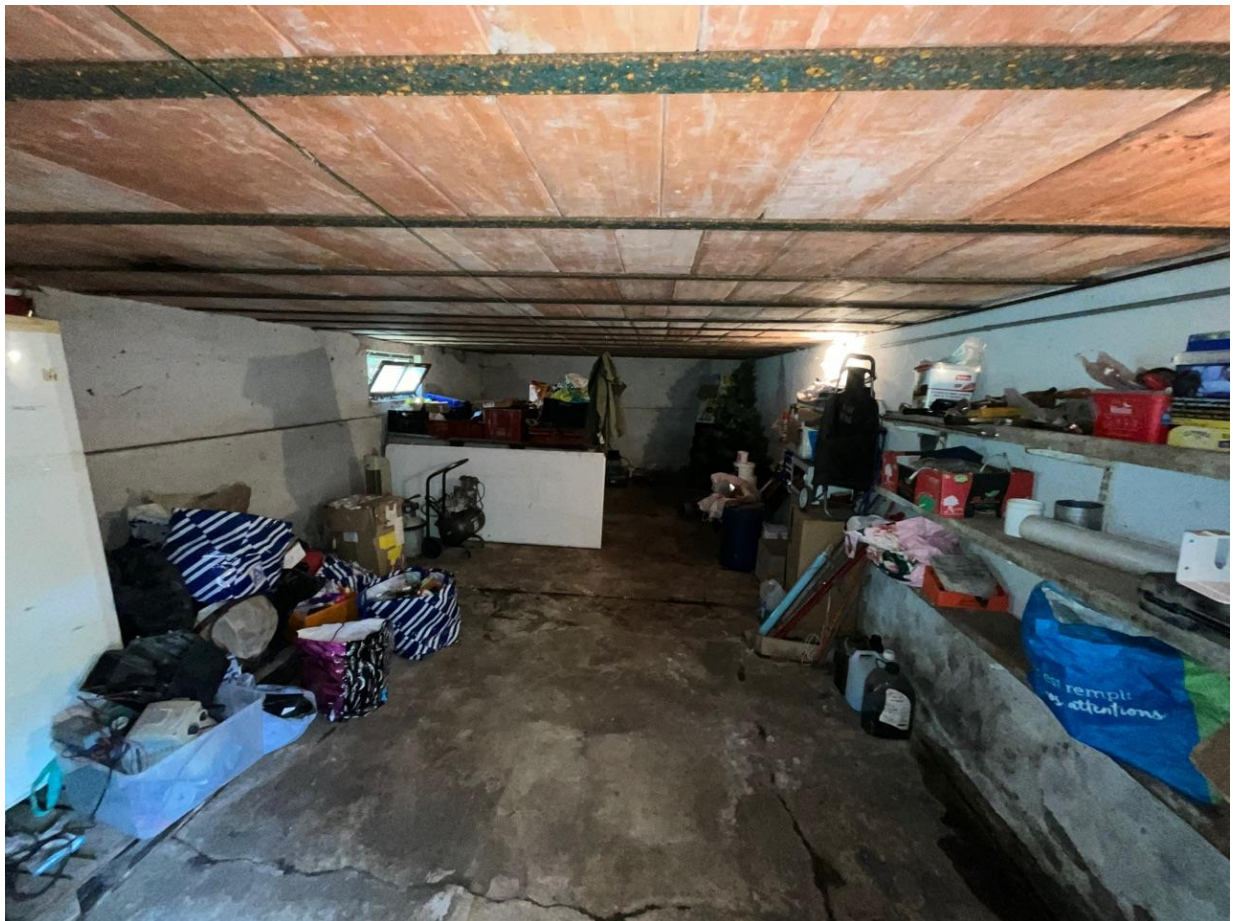
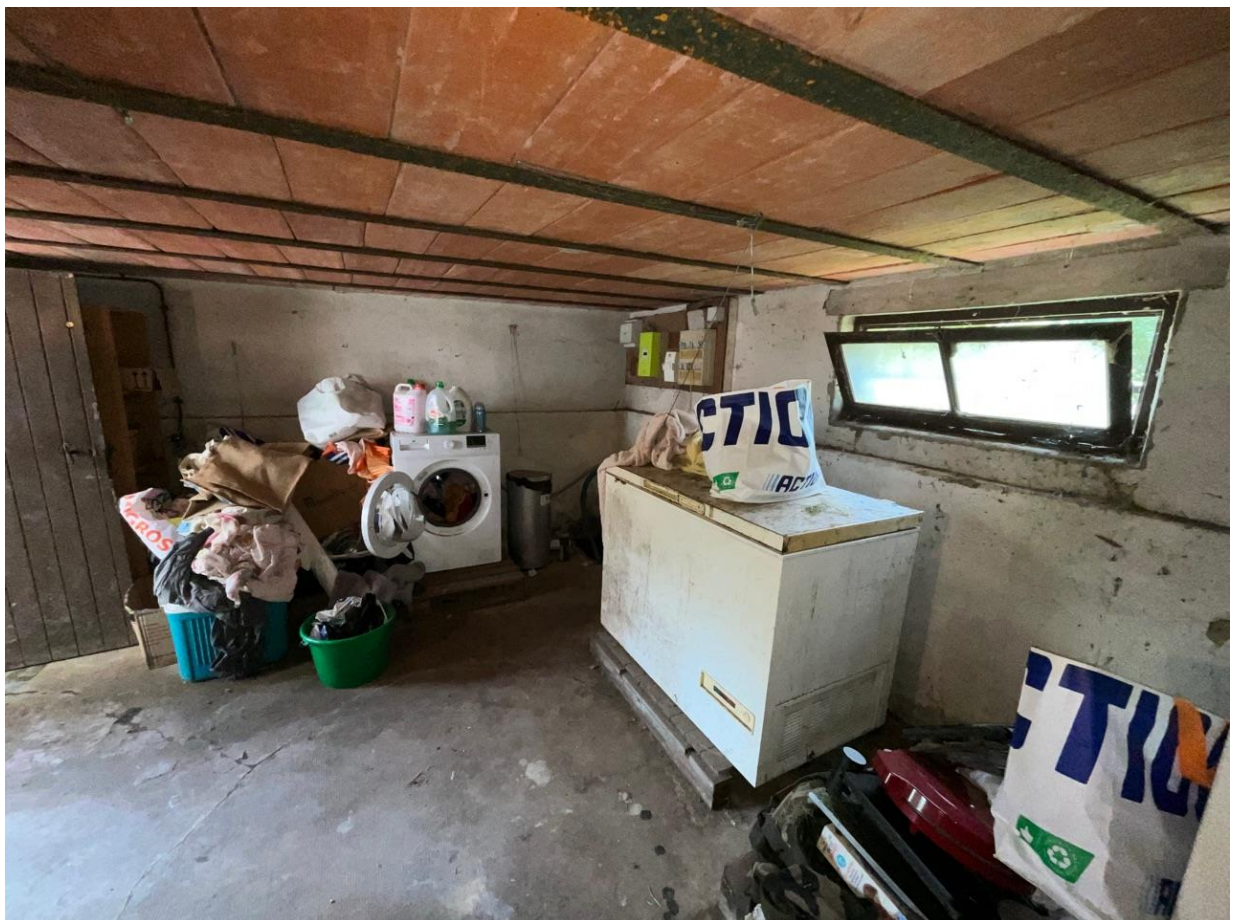
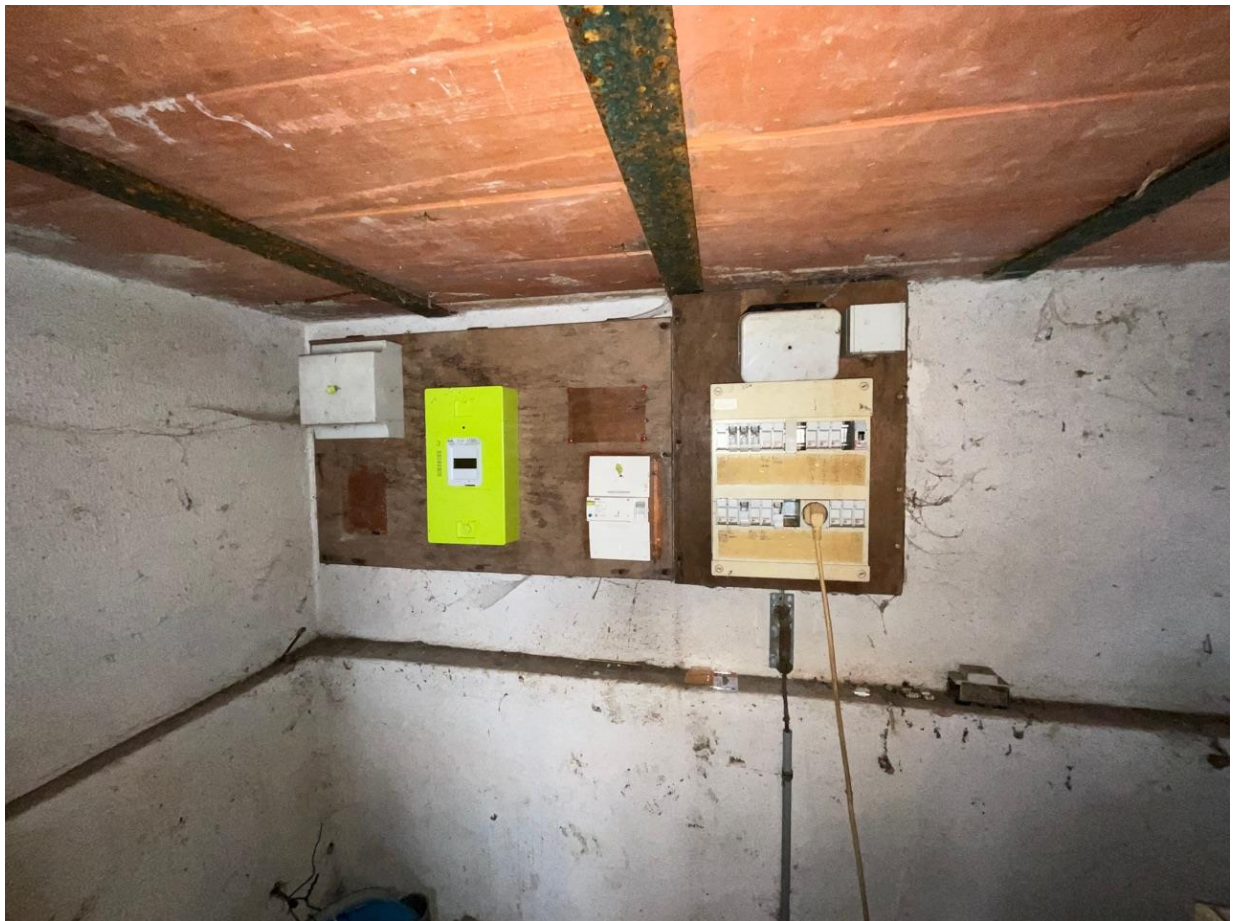
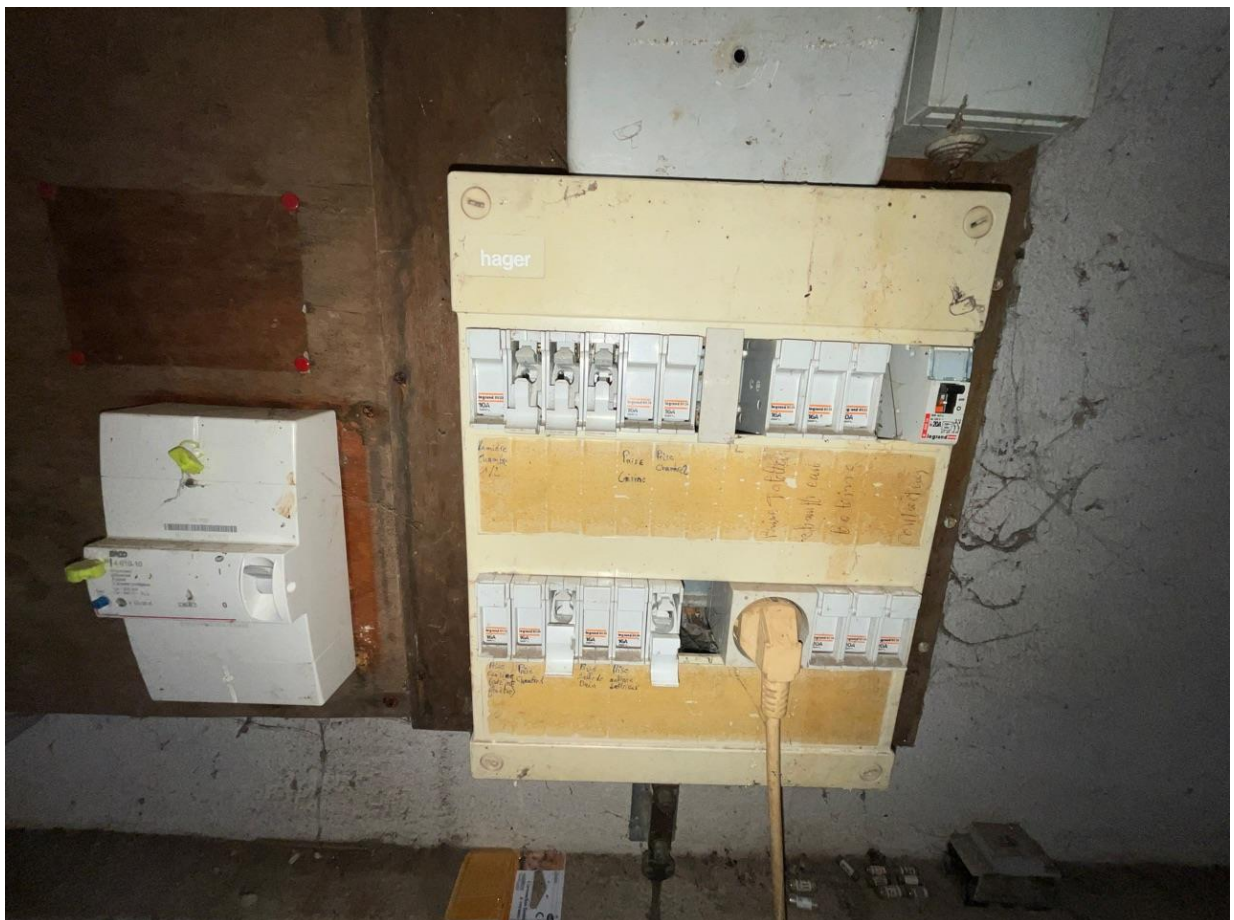
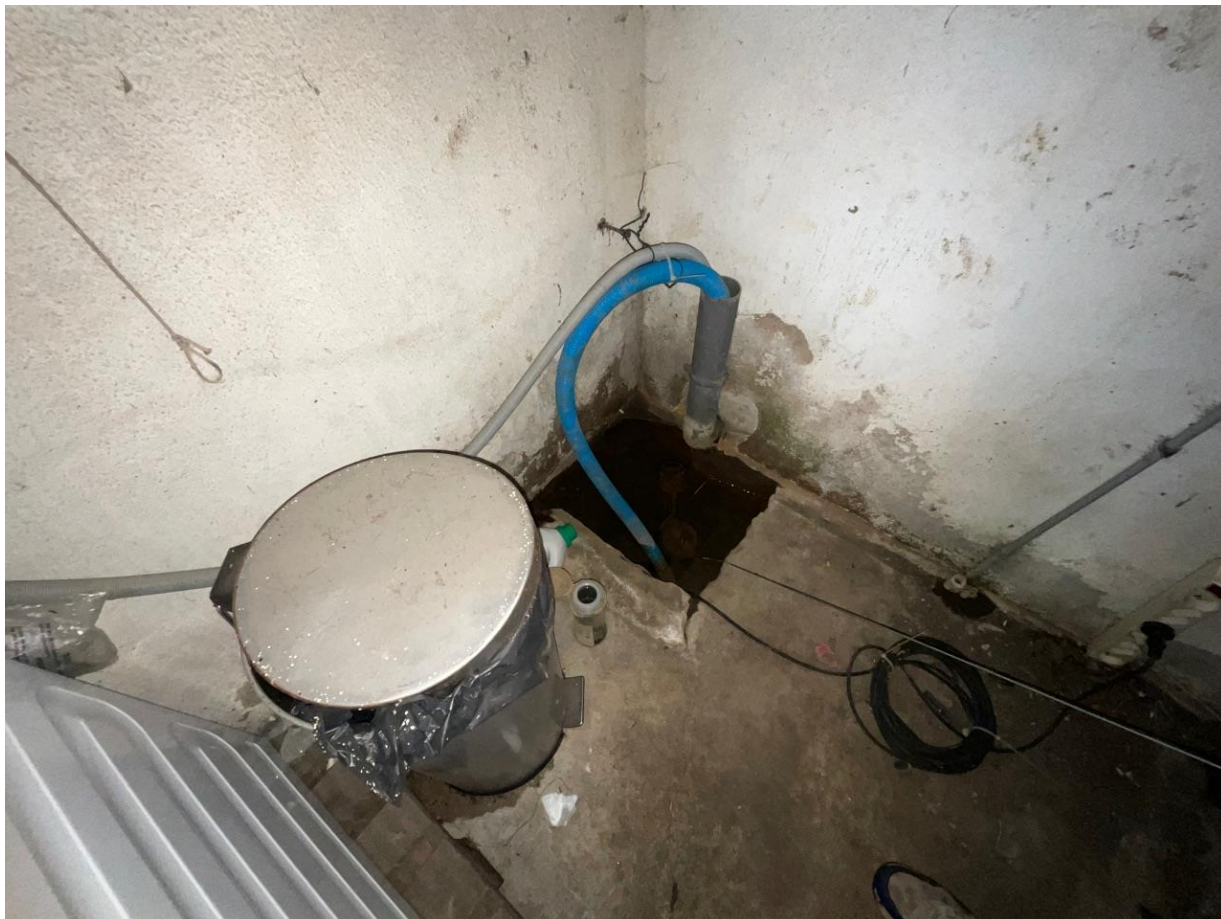
Une **cave** est présente et accessible depuis la façade arrière de l'immeuble.

Cette cave est à l'état brut.

Une pompe de vidange est présente dans un angle.

La tableau électrique (avec fusibles), le disjoncteur et le compteur électrique sont présents dans la cave.
