PROCÈS - VERBAL DE CONSTAT

PROCÈS VERBAL DE DESCRIPTION

Sur la commune de **LOUHANS (71500) 12/14 Chemin des Guillots** consistant en une ferme bressane comprenant : entrée, cuisine équipée avec cheminée et insert, séjour, deux chambres, salle de bains et WC.

12/14 Chemin des Guillots
Sur la commune de **LOUHANS (71500)**

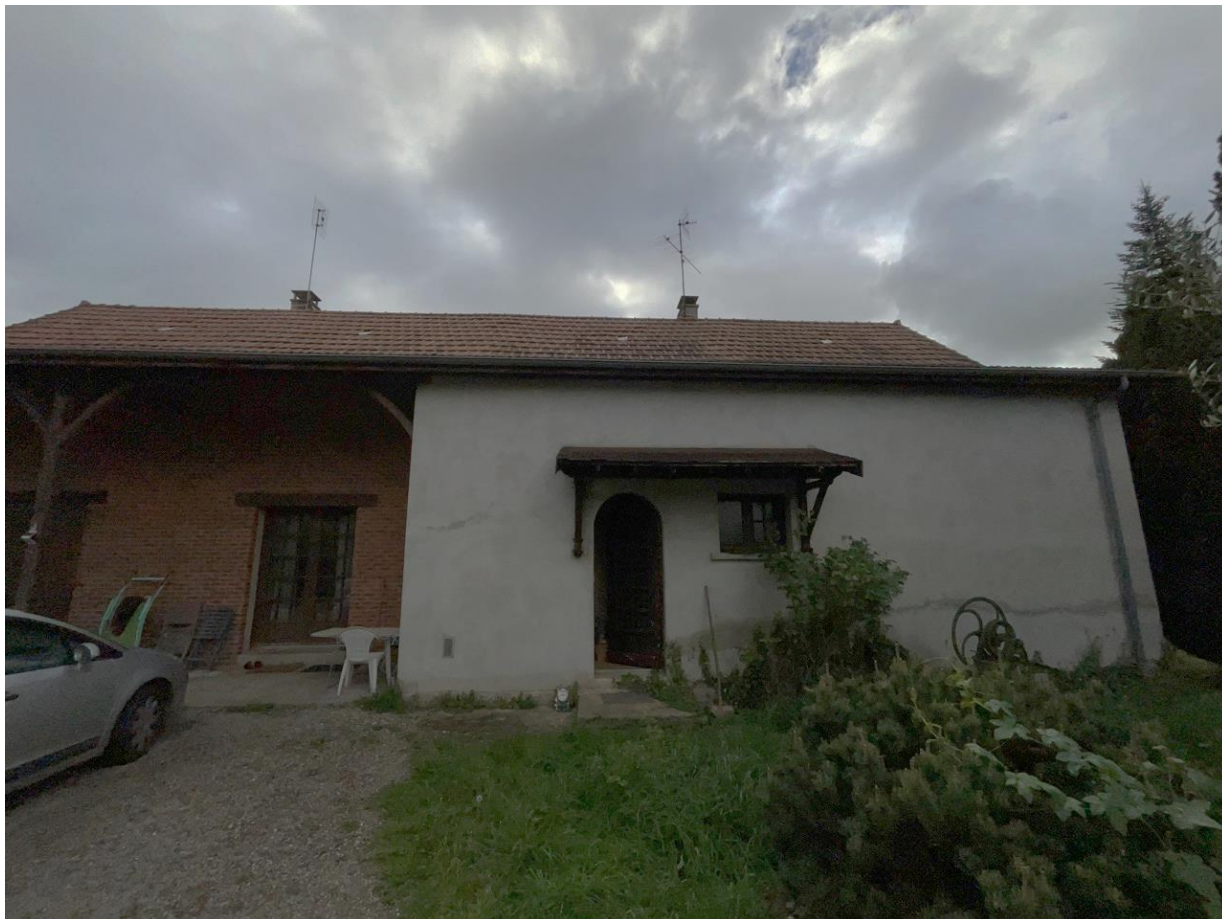
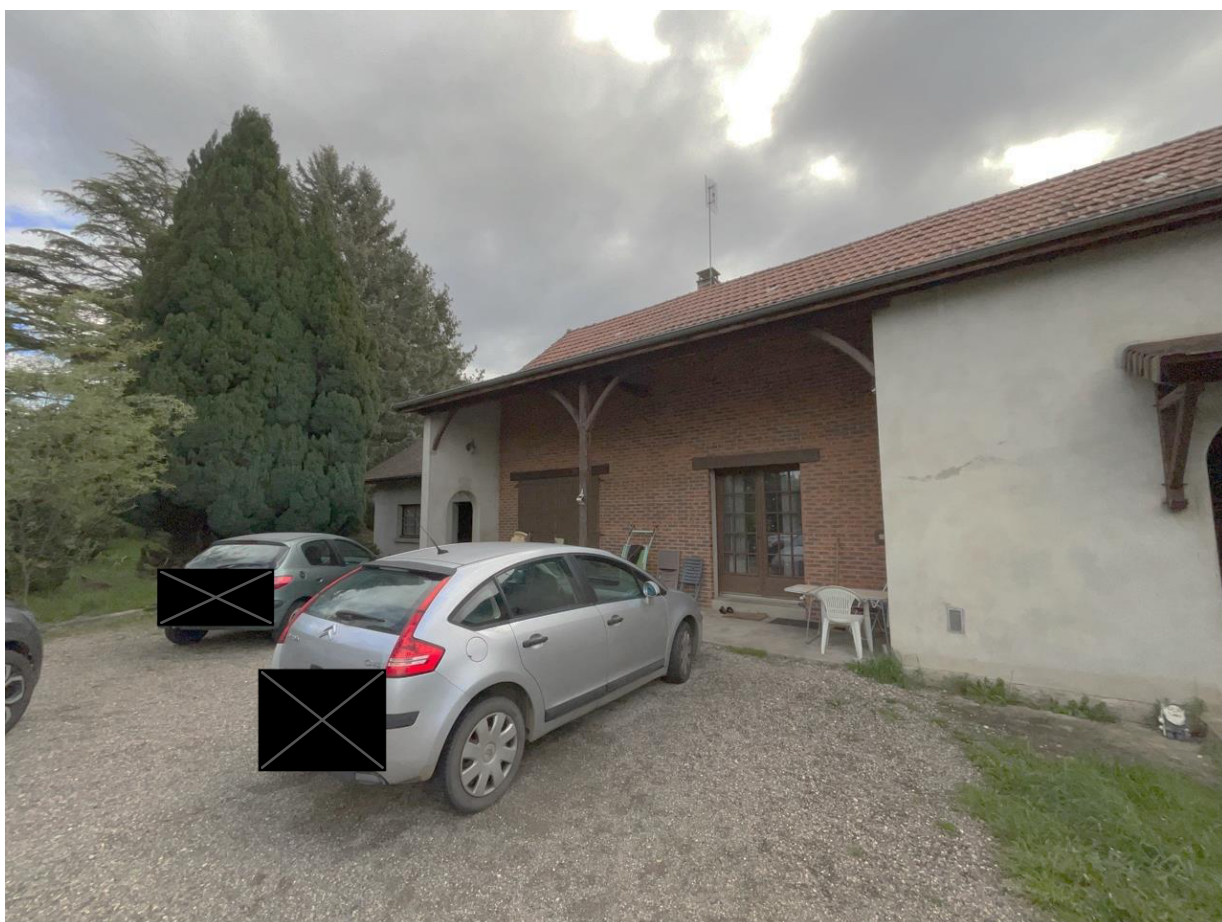
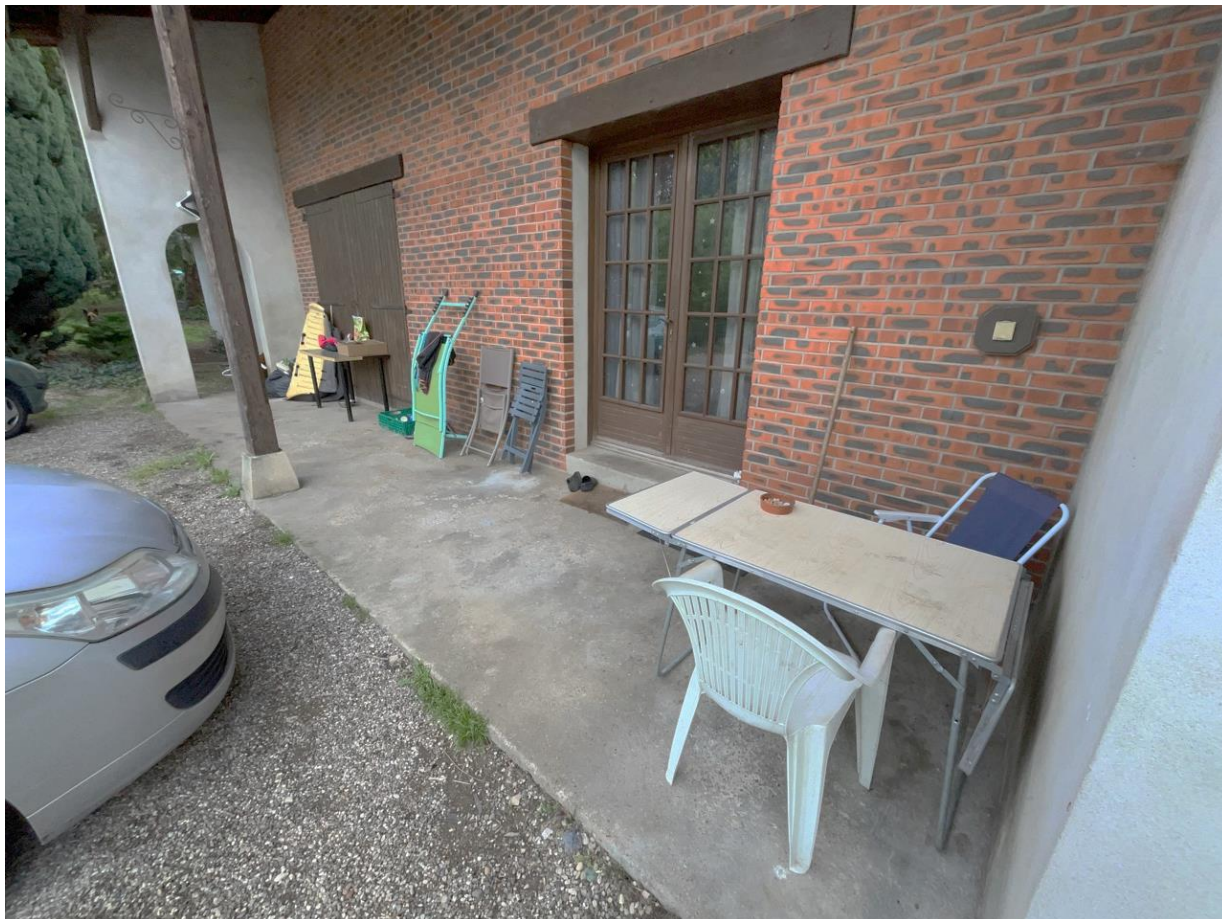
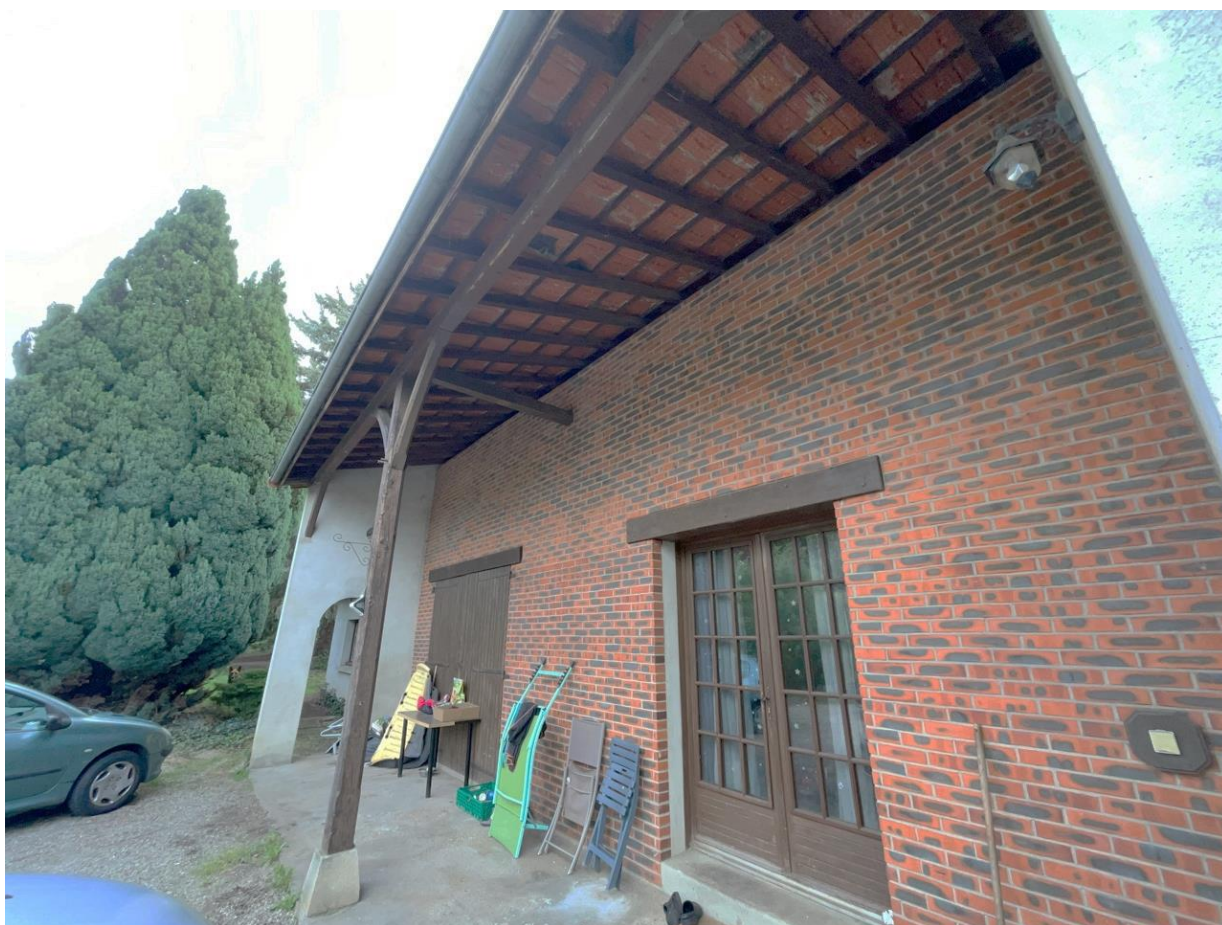
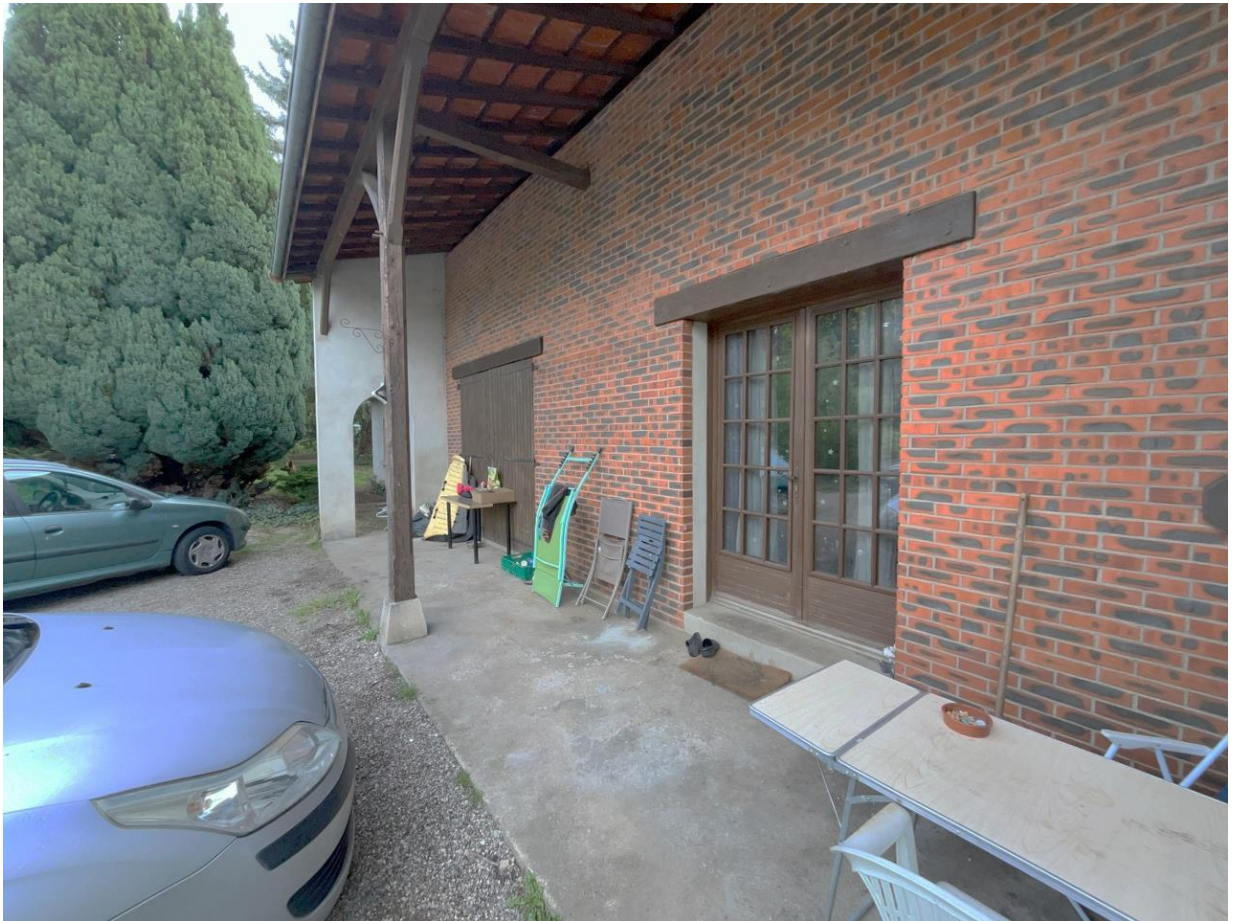
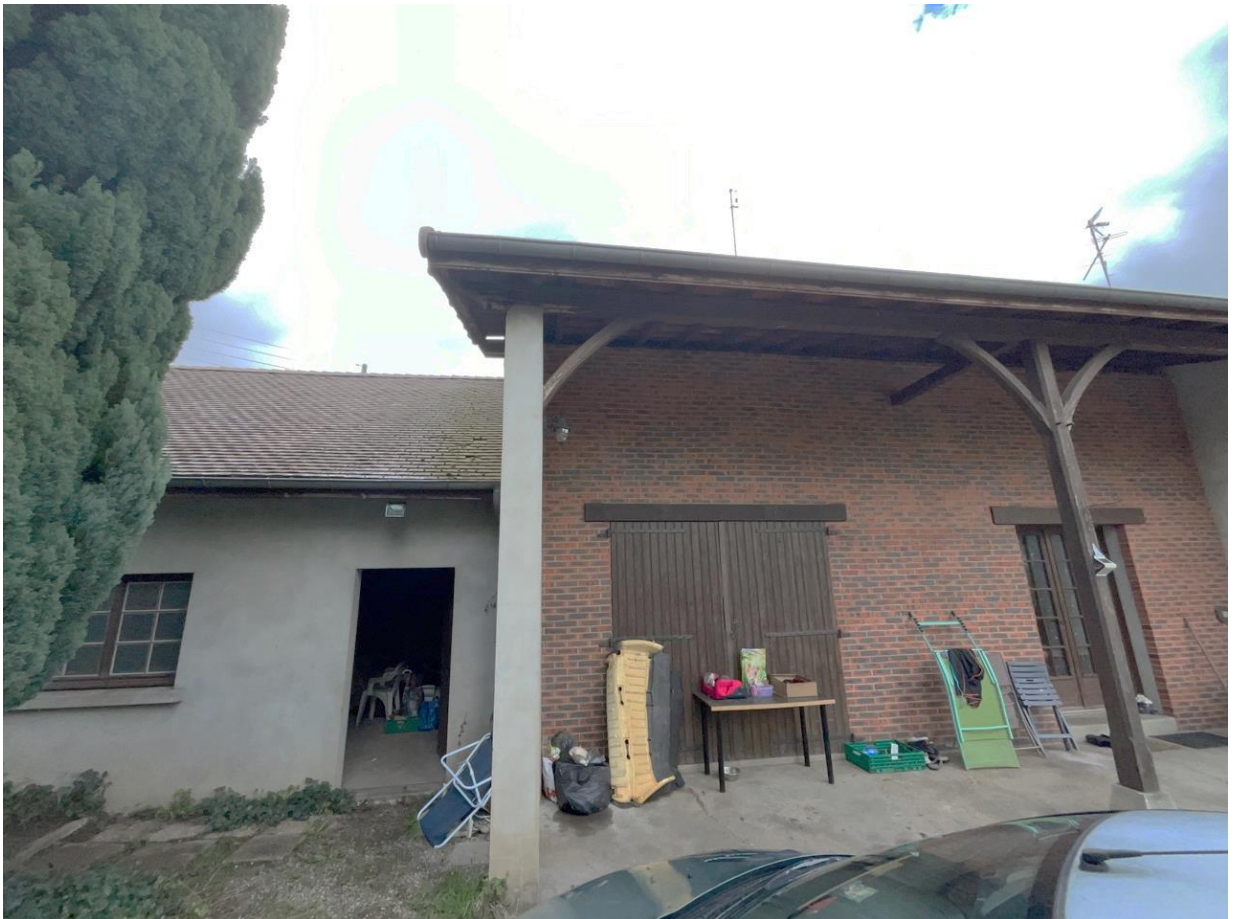
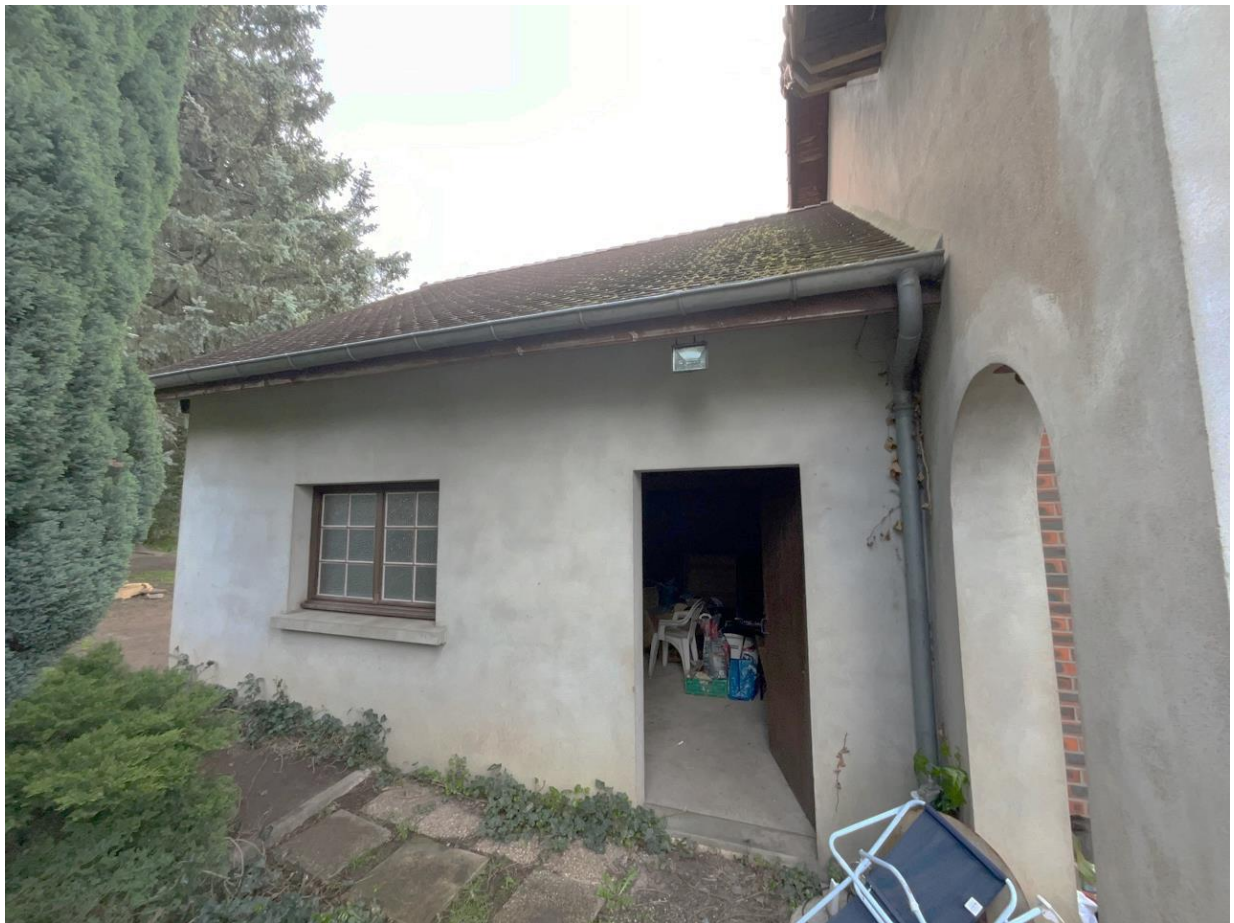
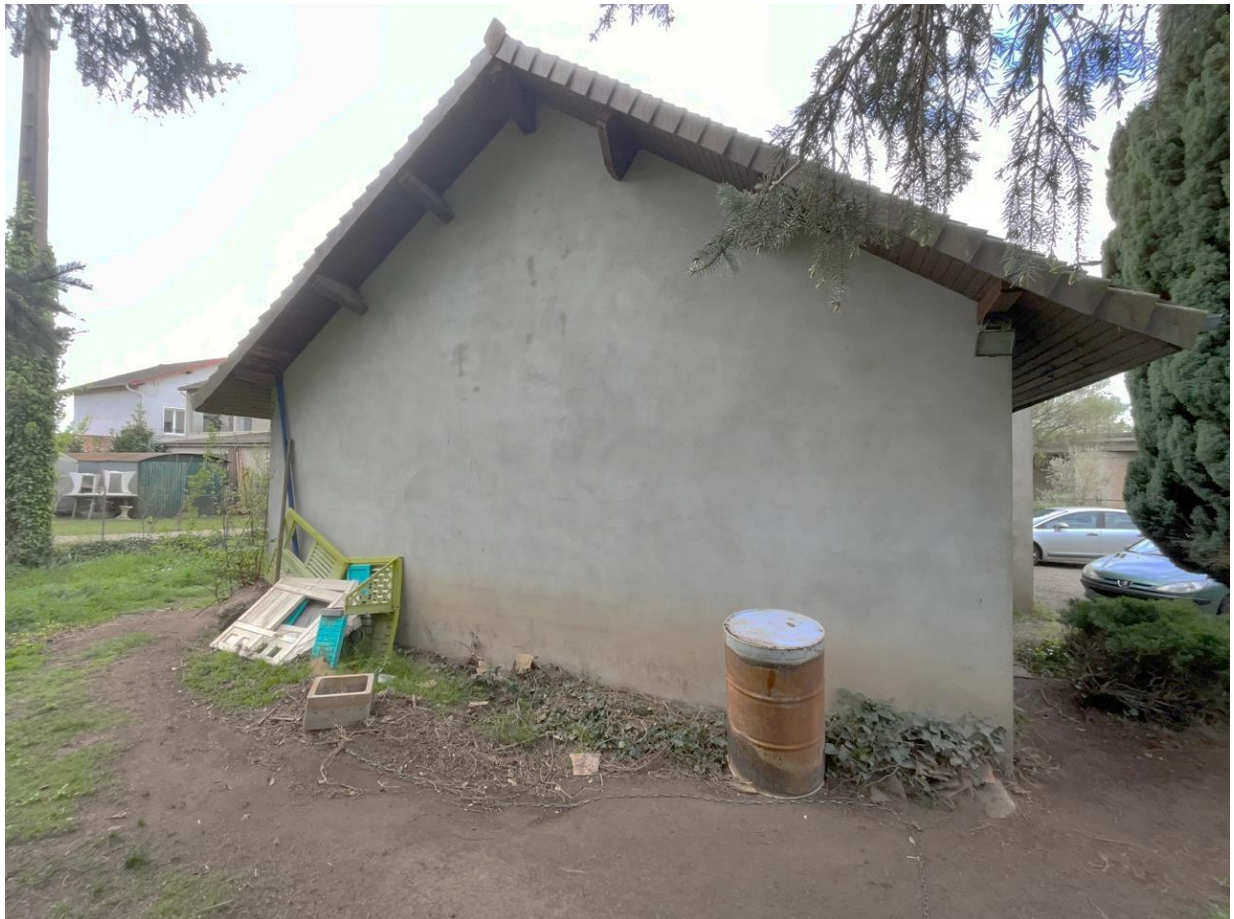
Les façades sont recouvertes d'un enduit béton lisse. Un important phénomène de fissures affecte la façade pignon et la partie de la façade avant proche de ce pignon.

La toiture est constituée de tuiles mécaniques en état correct.

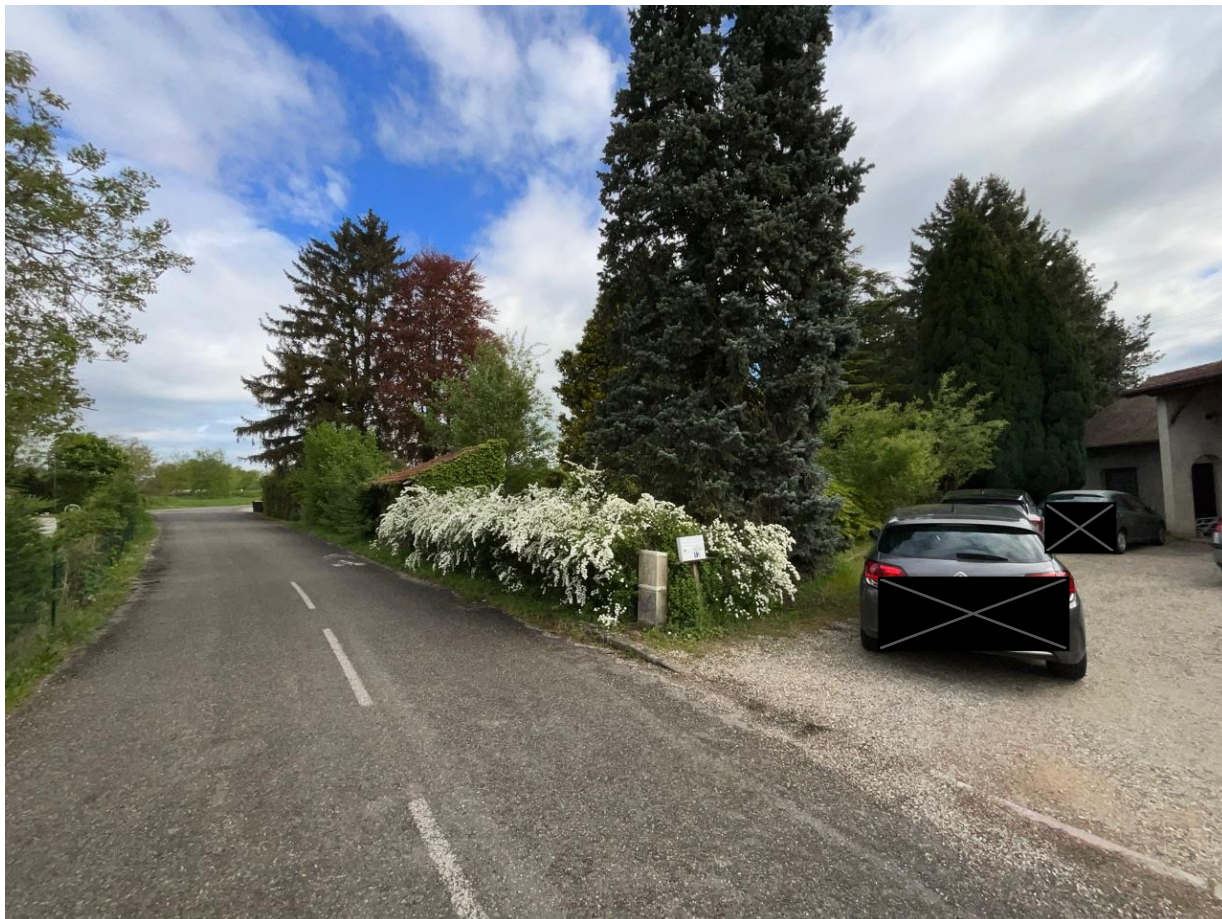
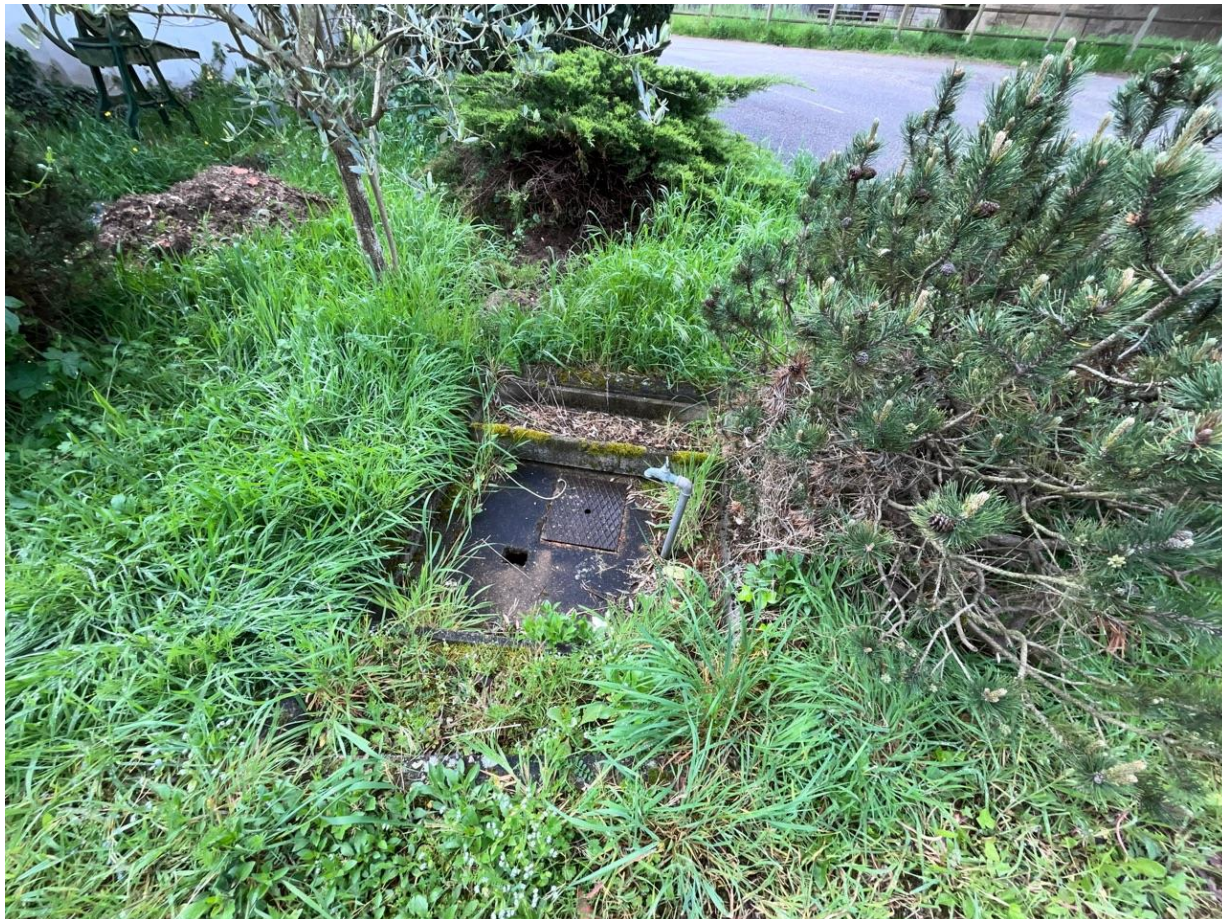
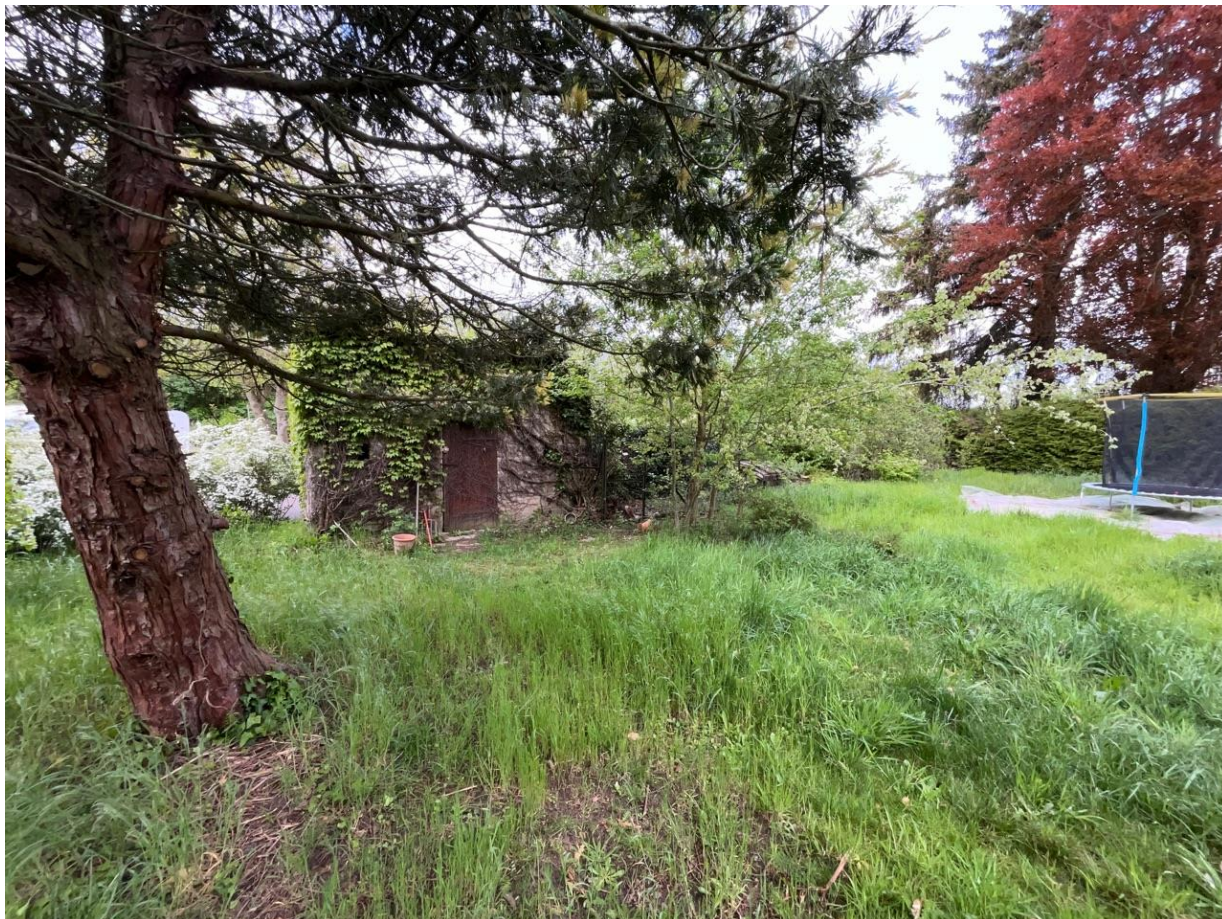
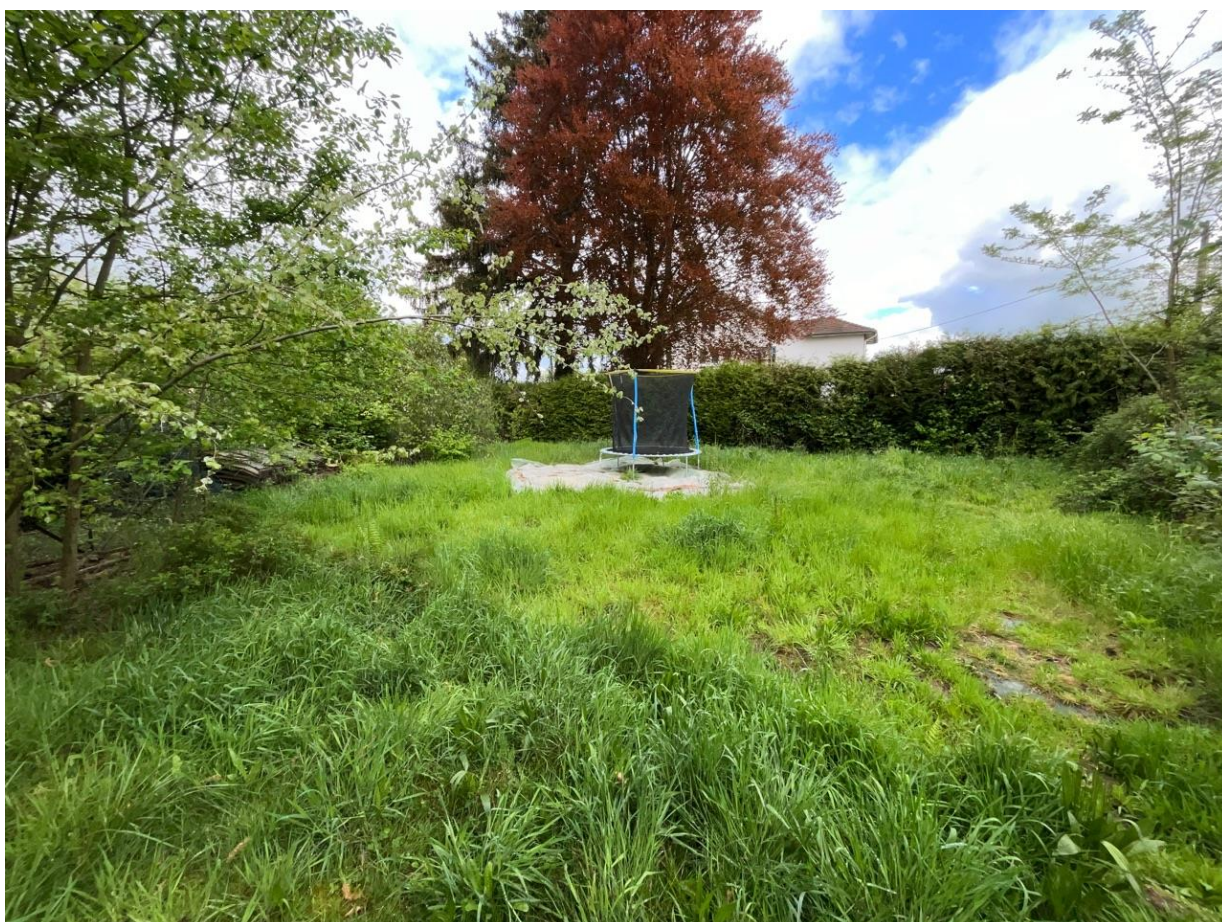
ACTA LAW.	PARCELLES DE TERRAIN
------------------	-----------------------------

Les parcelles AB116 et AB117 ne sont pas clôturées sur la voie publique.

Les autres parcelles sont clôturées des fonds voisins par des grillages souples.

Je constate la présence de nombreux arbres sur les parcelles.

Deux gros arbres sont cassés.

Trois véhicules sont abandonnés sur les parcelles.
