### **PROCES VERBAL DESCRIPTIF**

Dans un ENSEMBLE IMMOBILIER situé à SAINT-PRIEST (RHÔNE) (69800), 40 Rue Louis Braille, composé de :

40 bis rue Louis Braille 69800 SAINT PRIEST, bâtiment T13.

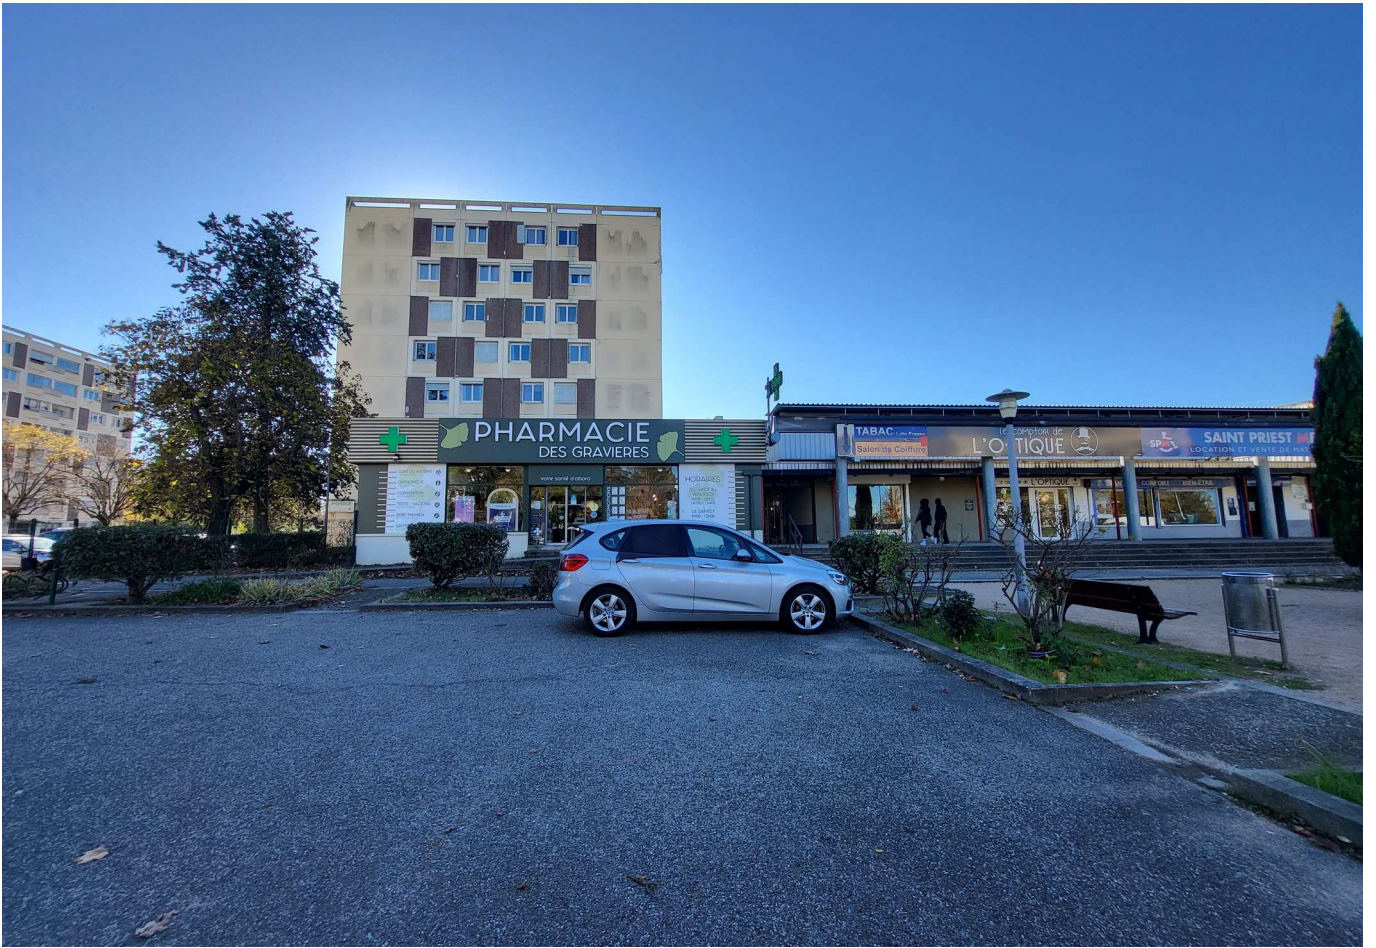
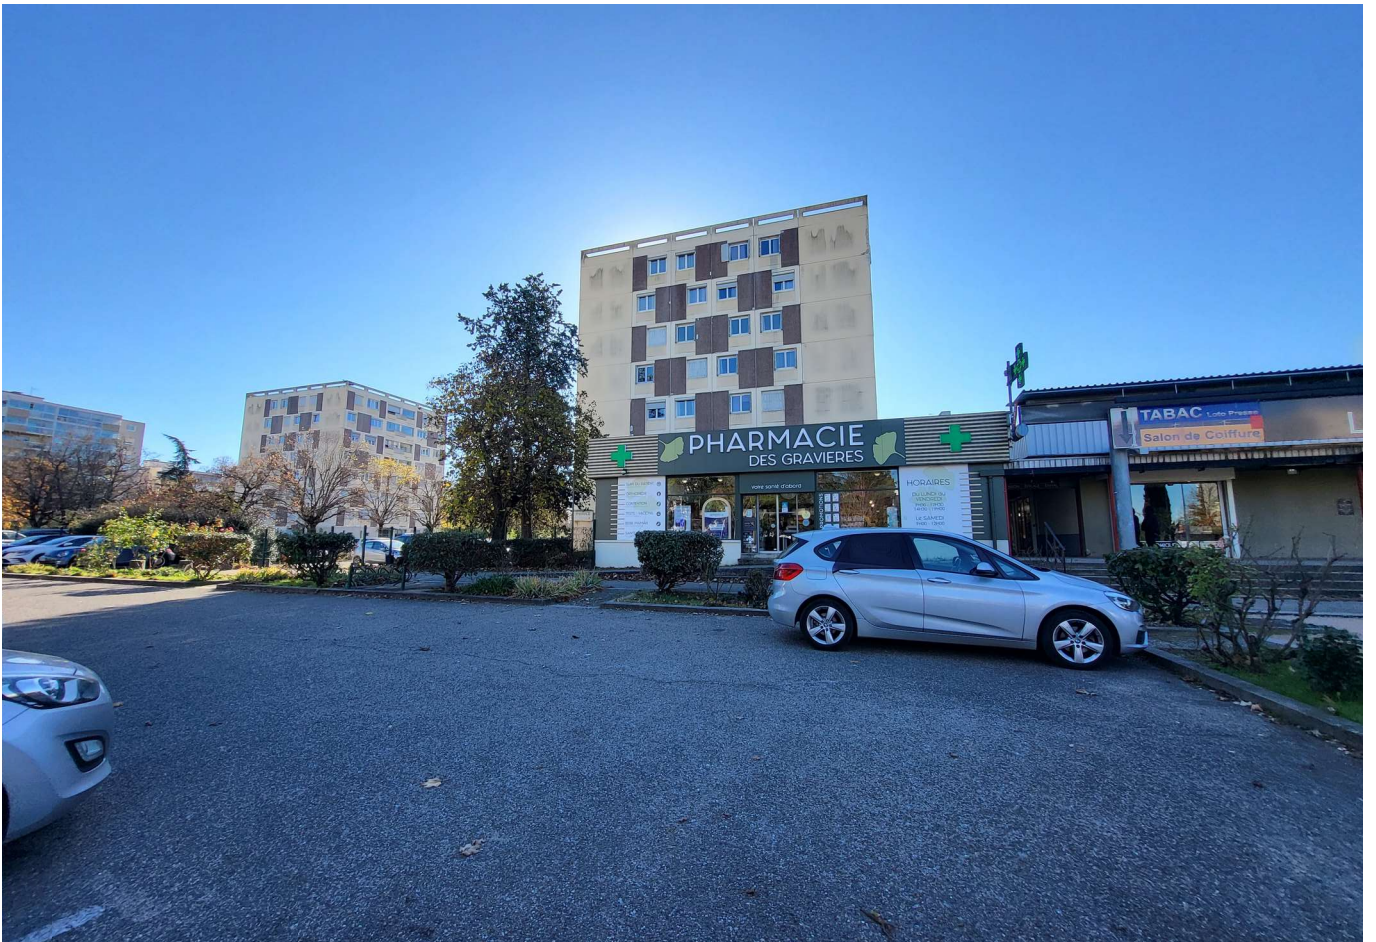
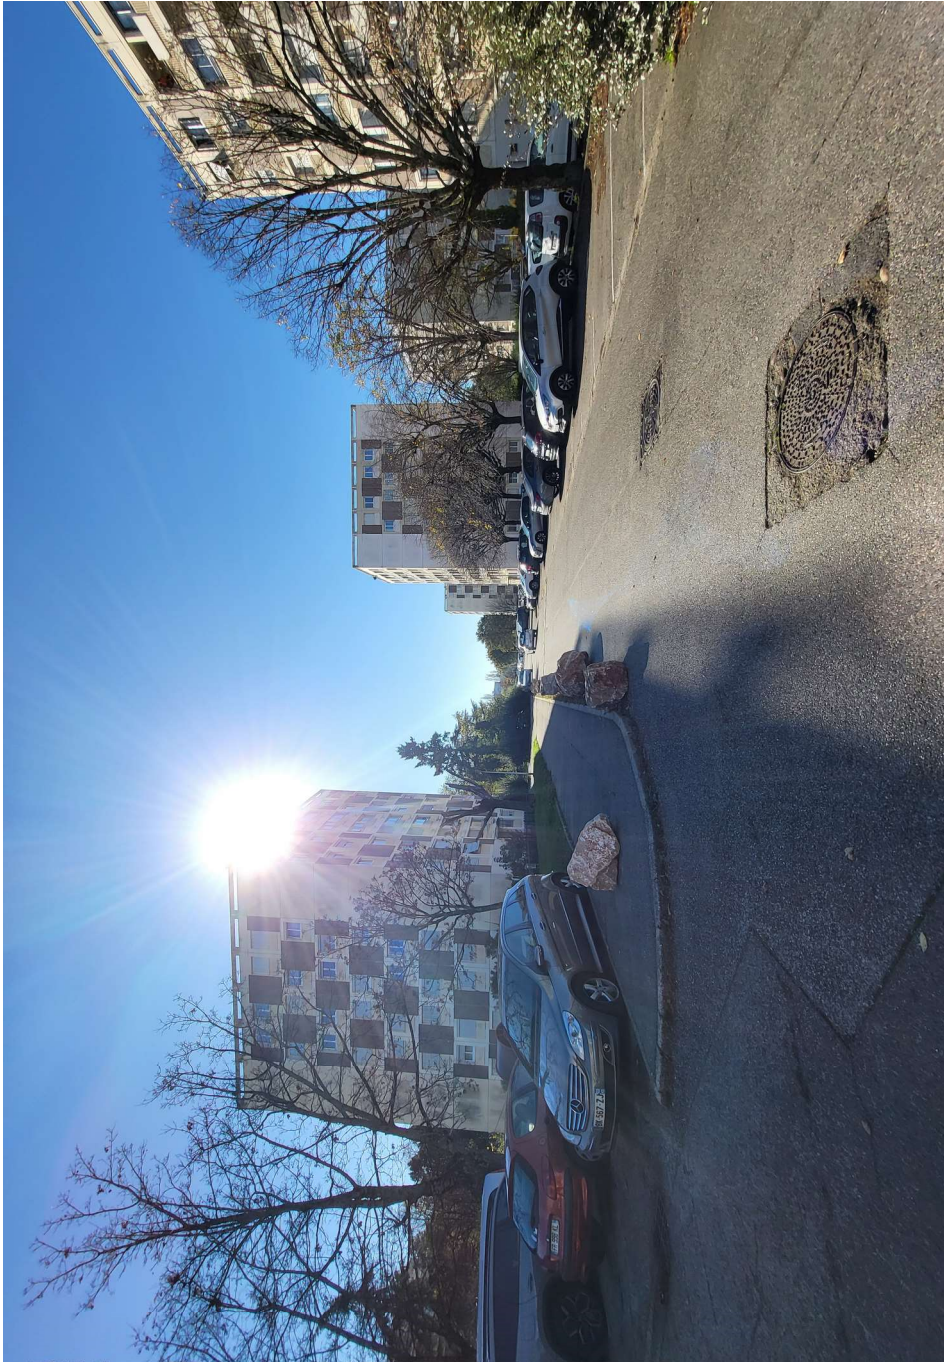
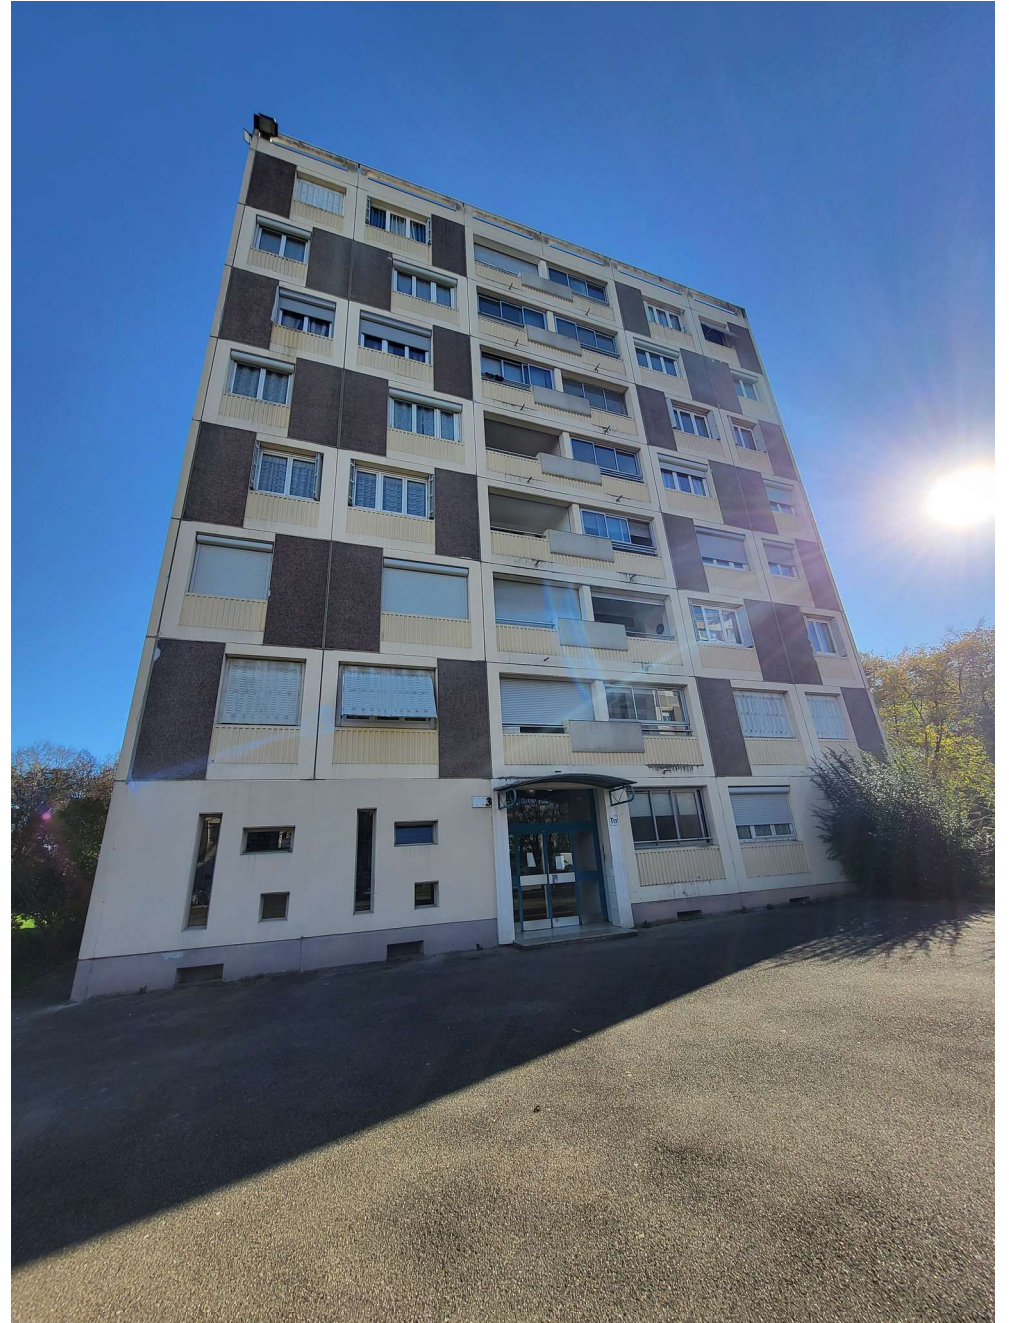
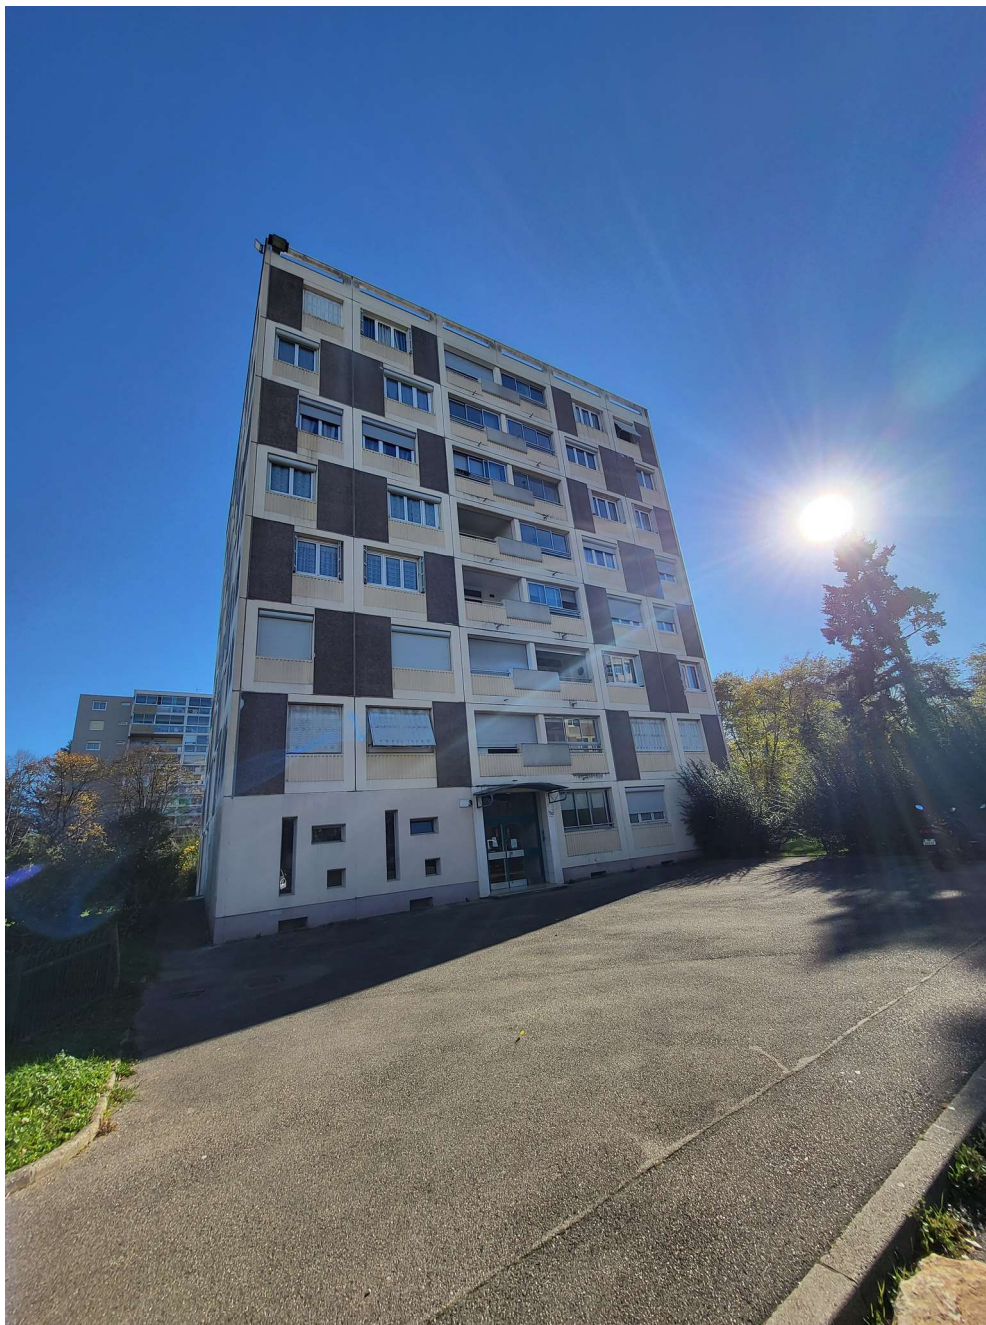
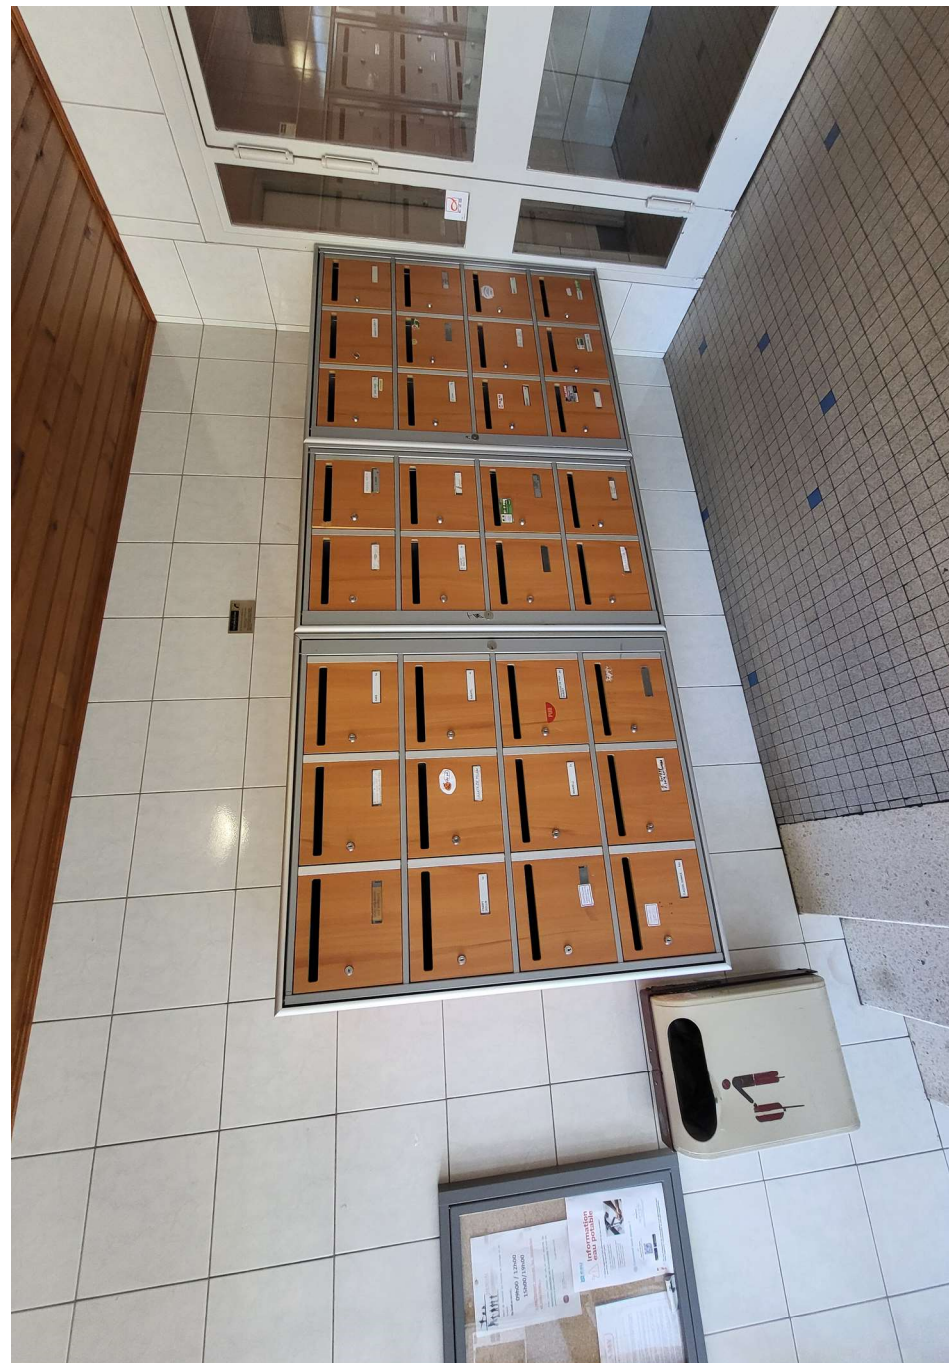
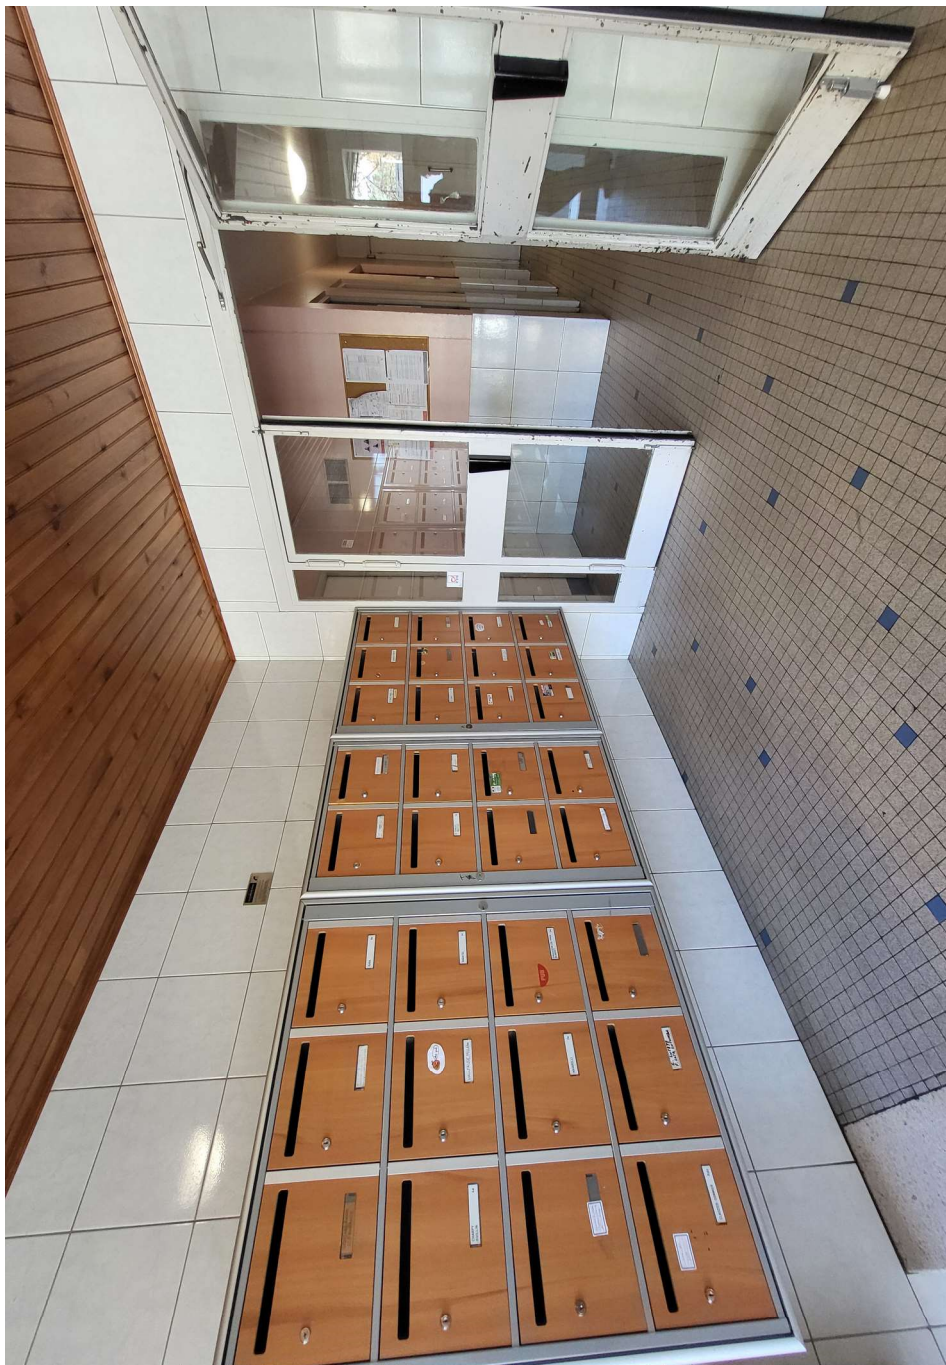
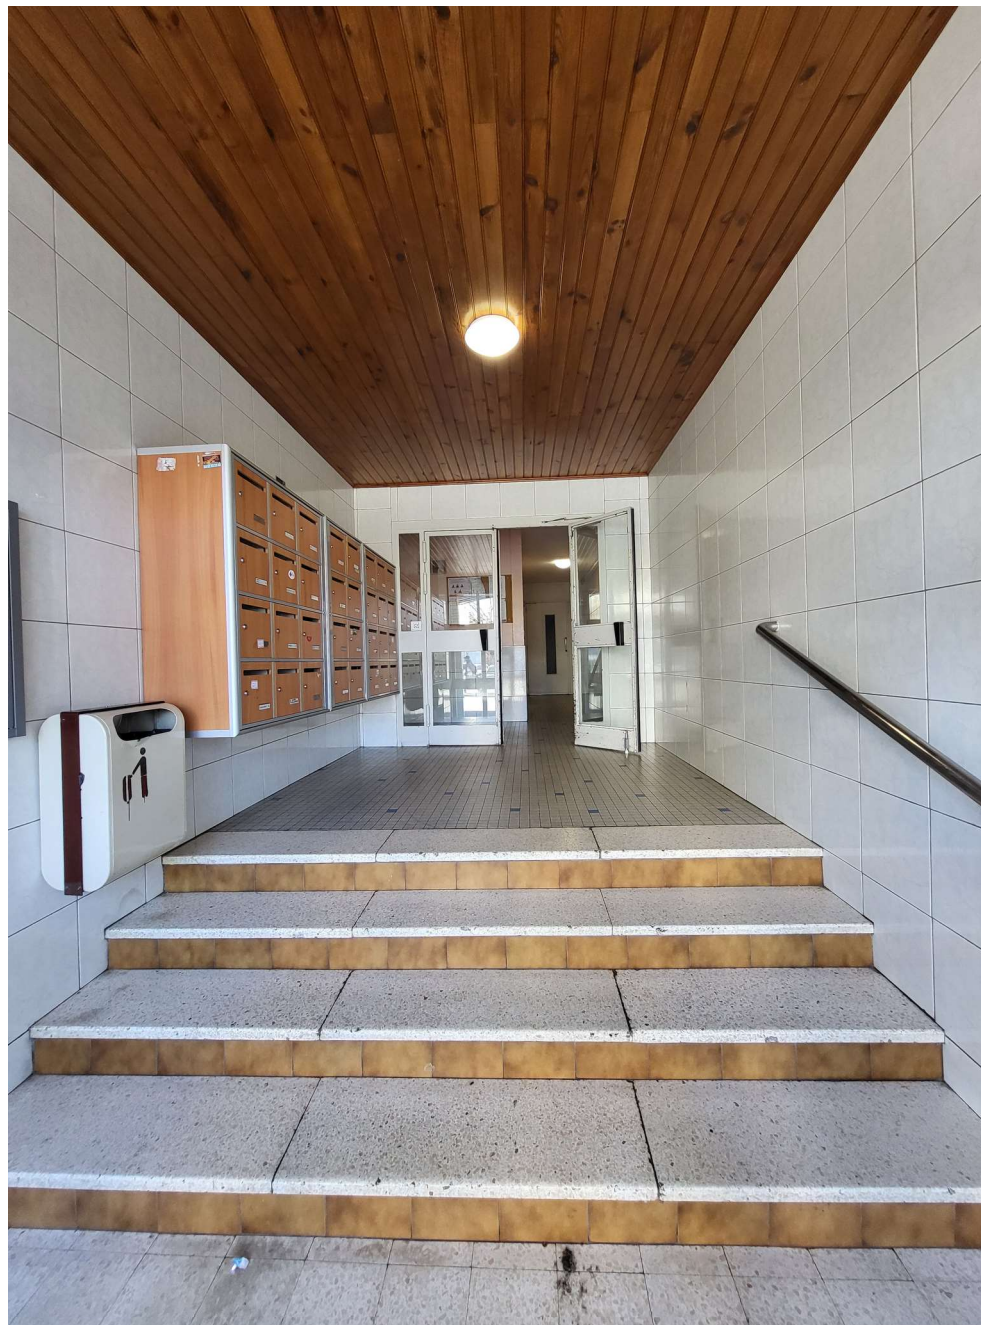
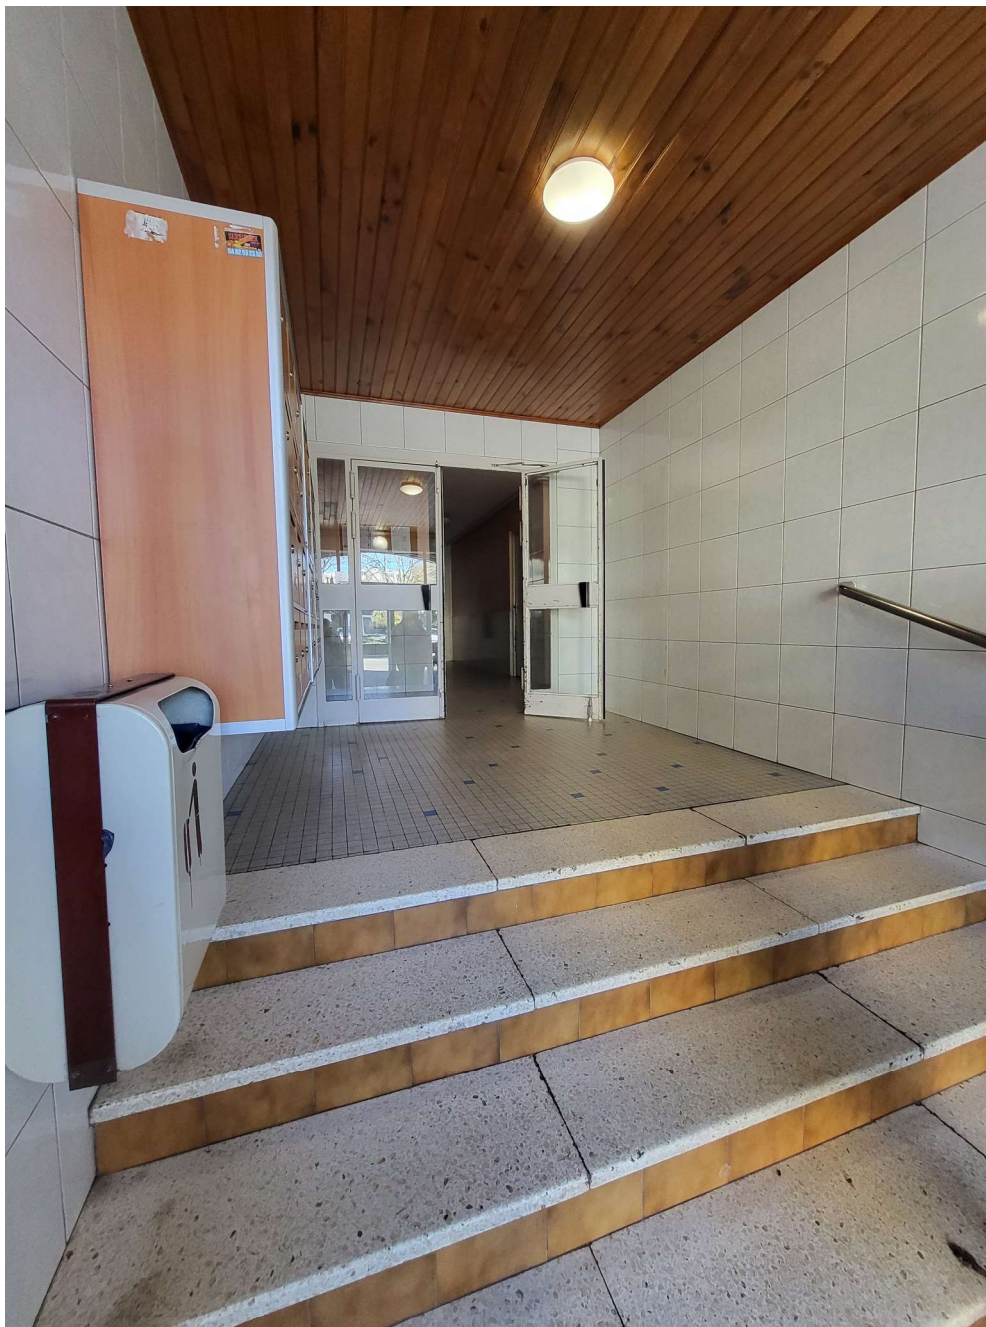
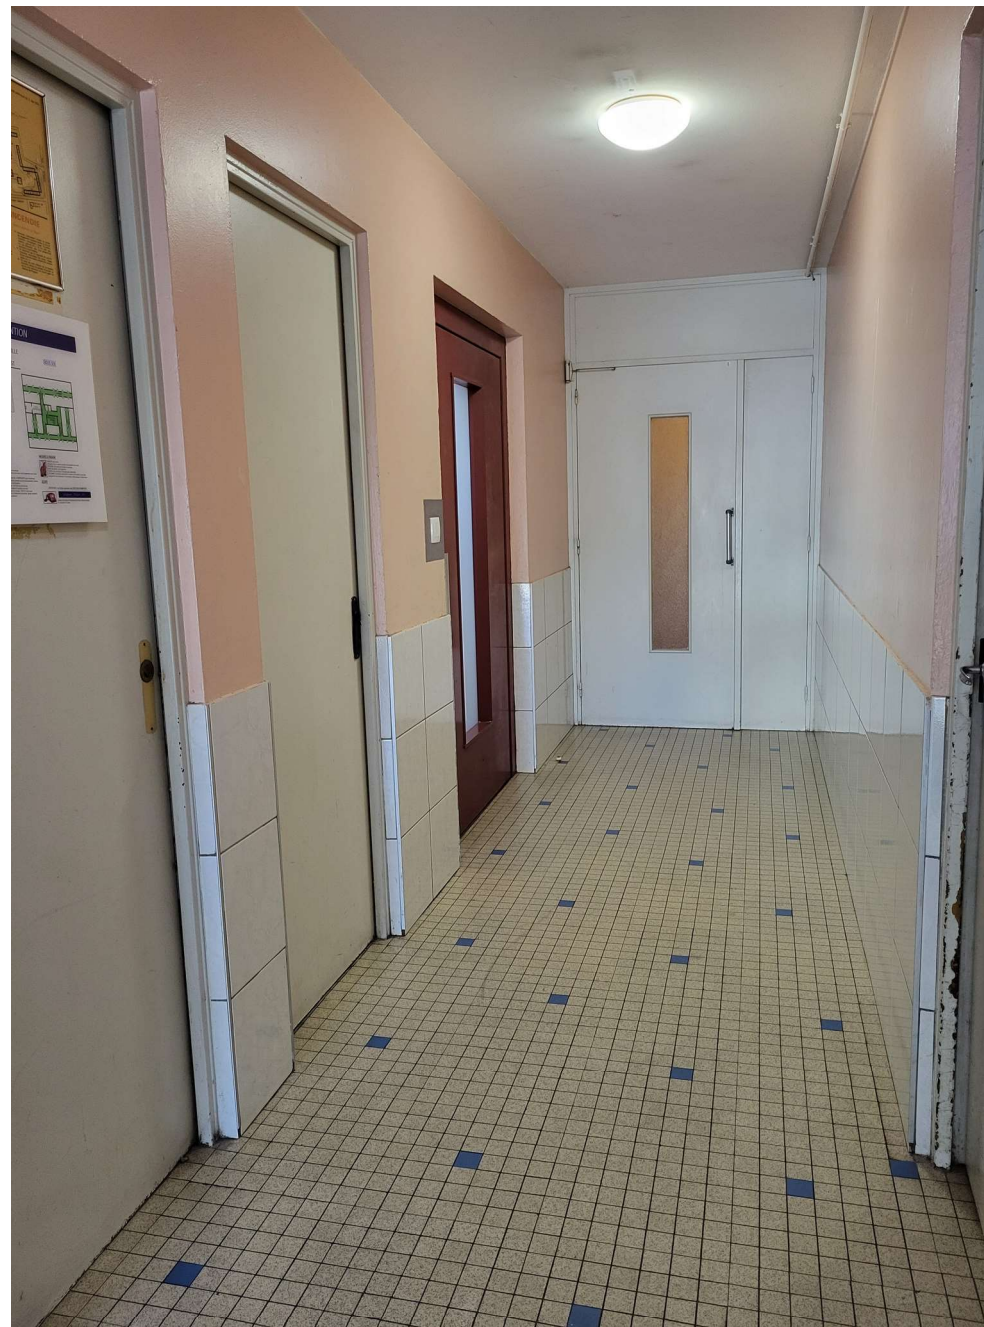
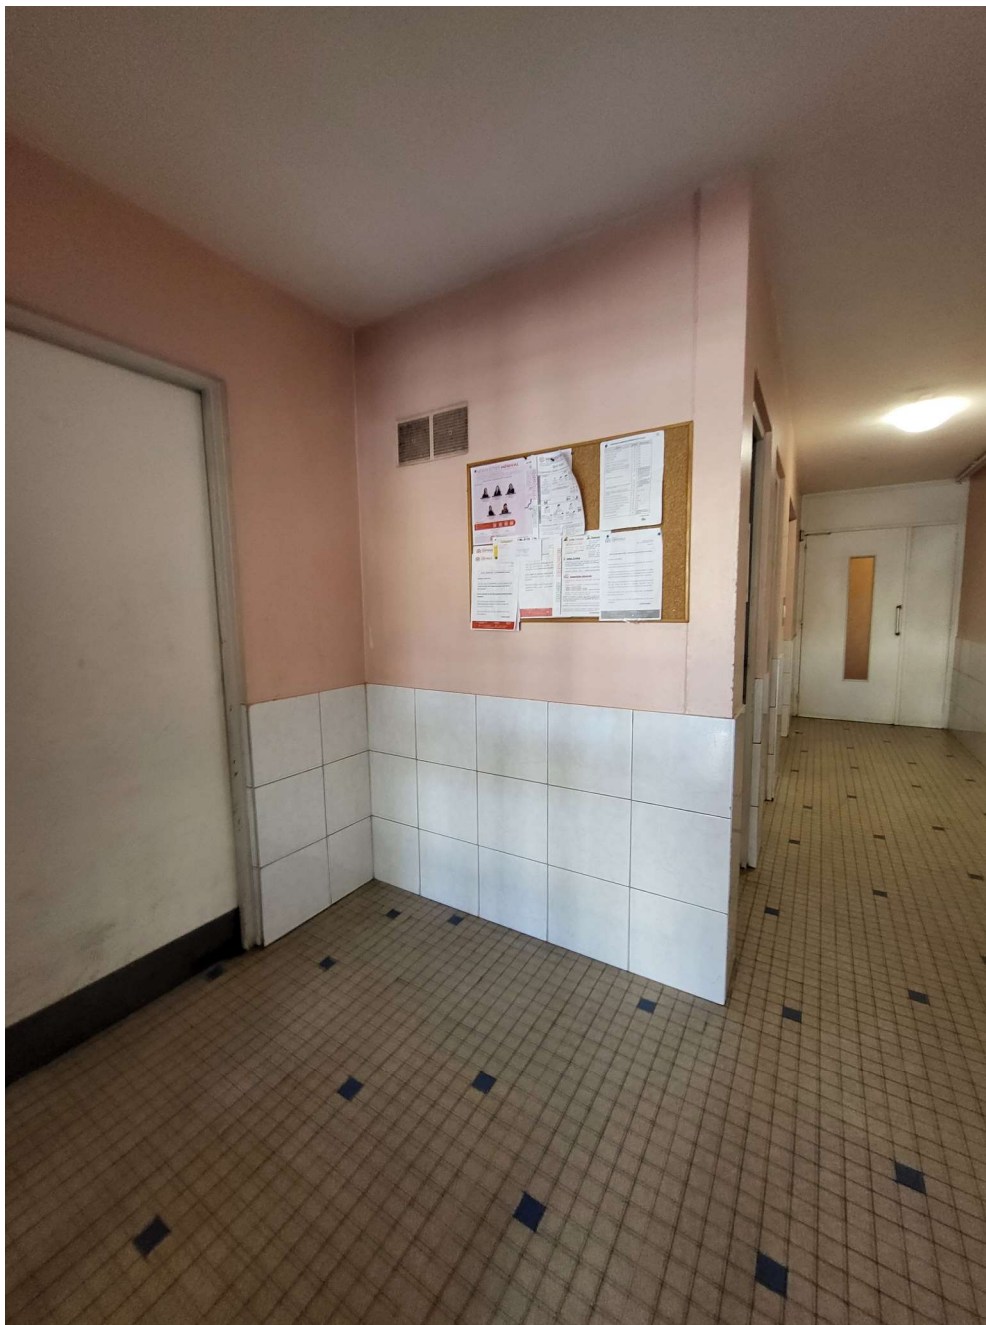
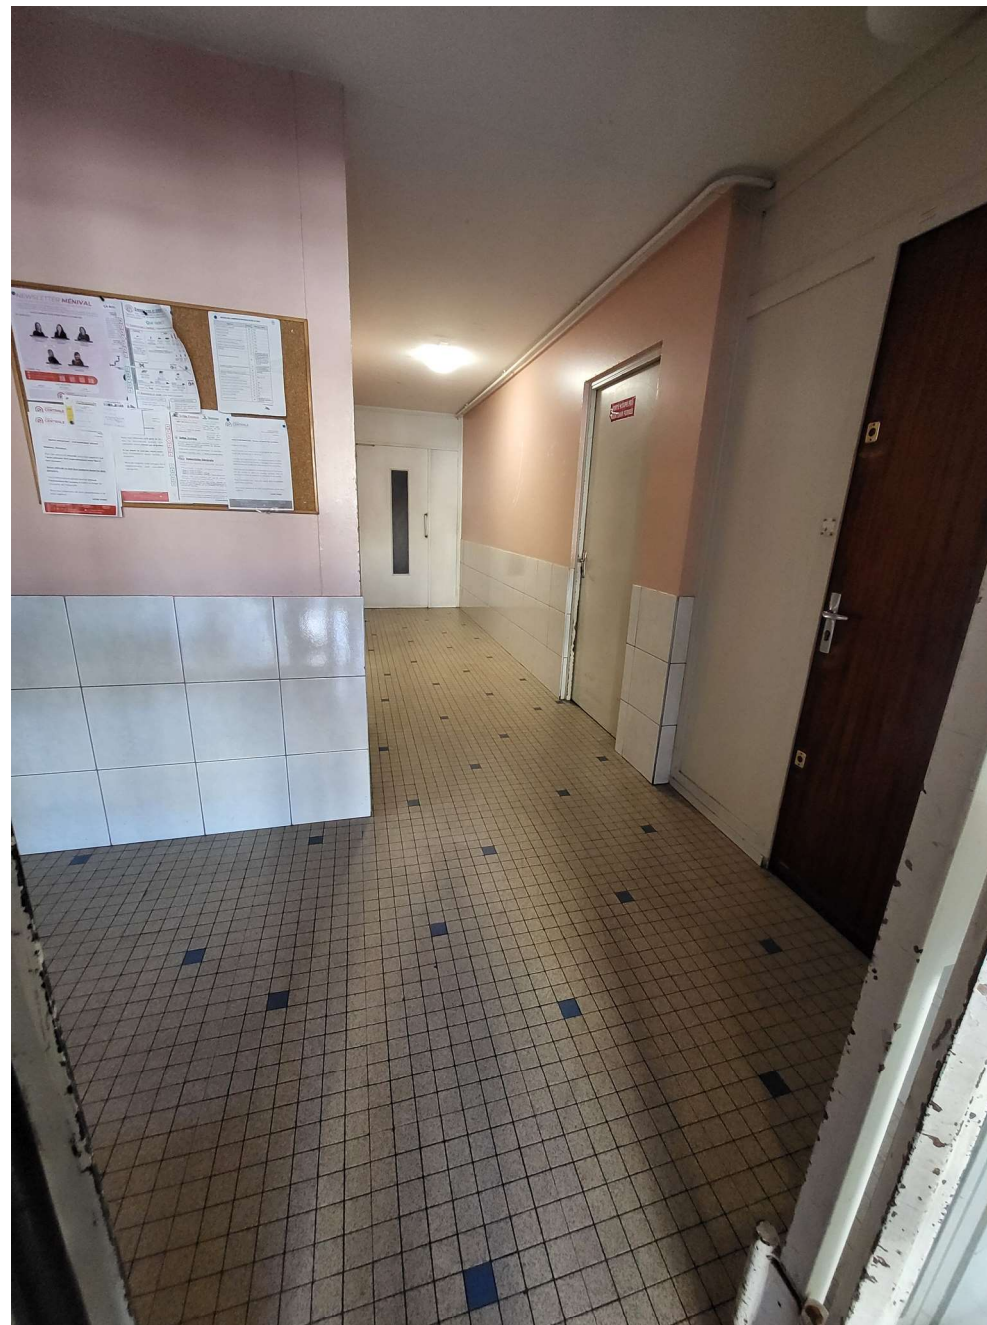
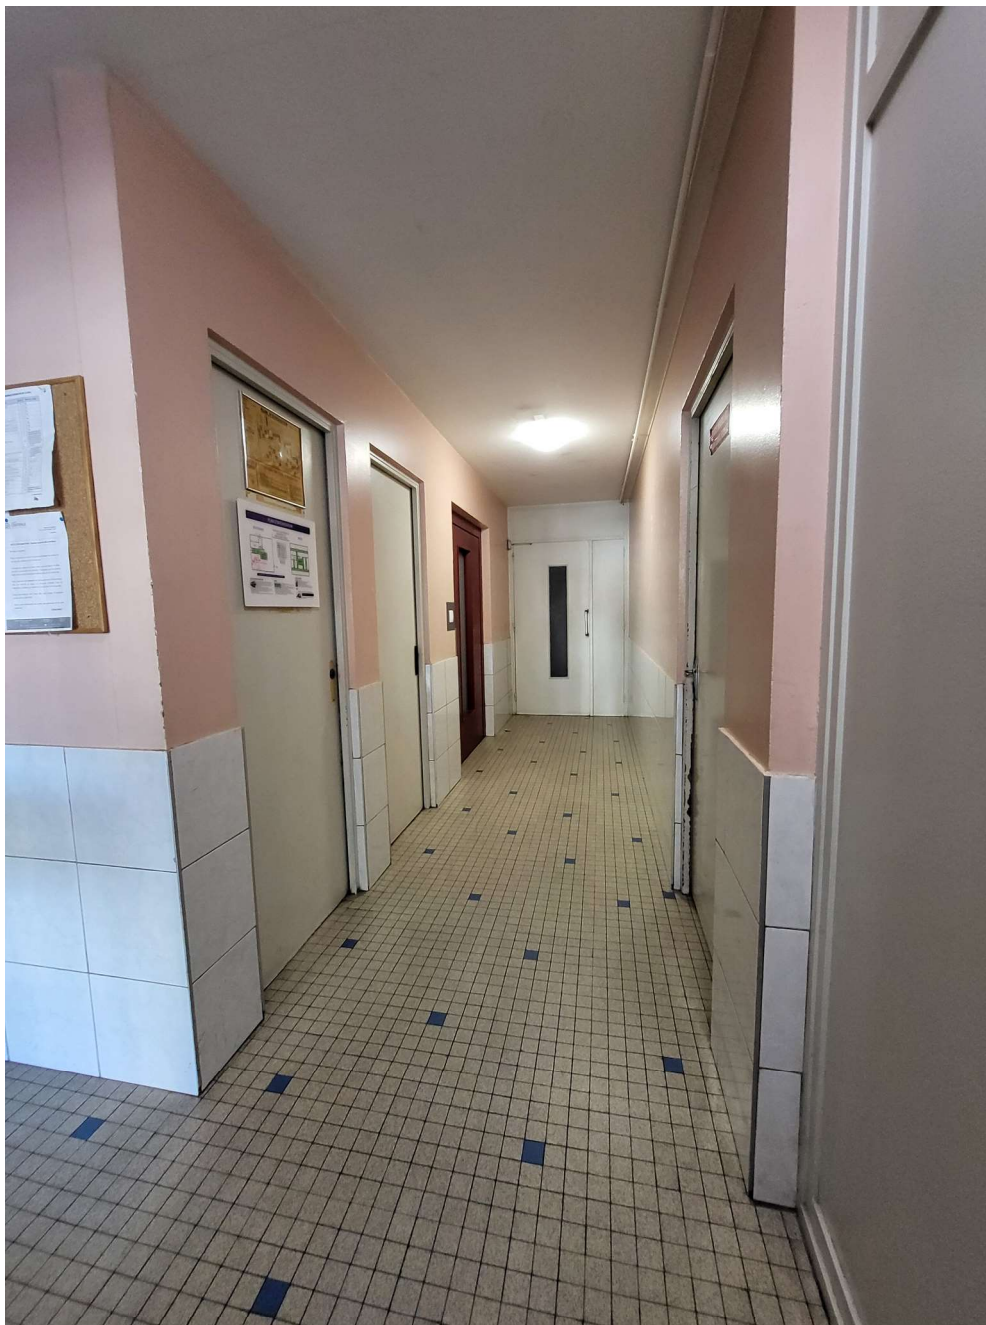
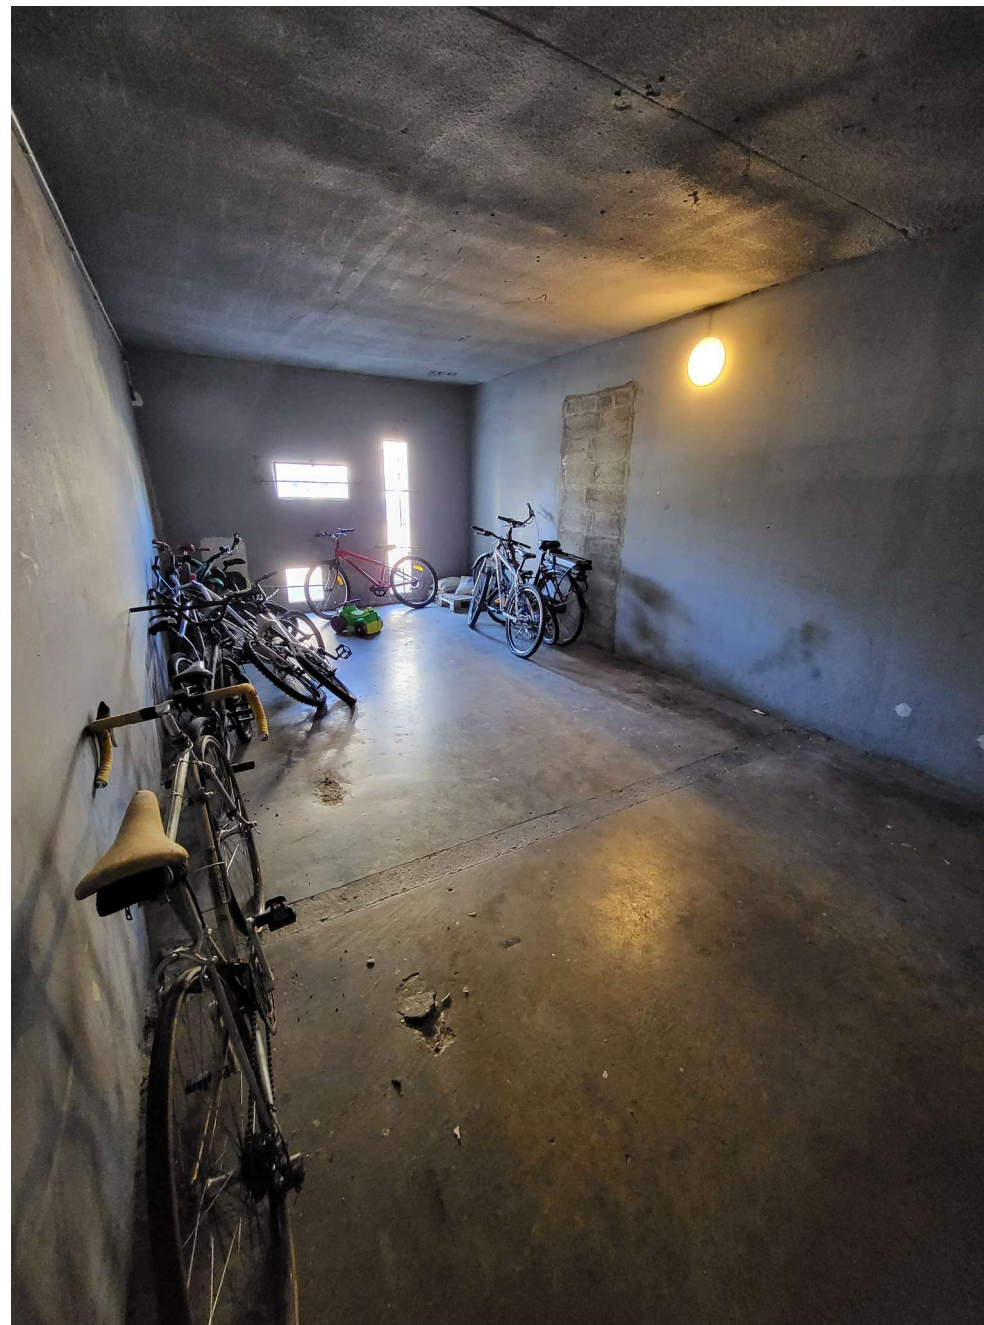
L'immeuble date des années 1970. Il s'agit d'un immeuble de 7 étages. La façade est en bon état général.

L'immeuble ne bénéficie pas d'une isolation par l'extérieur.

La résidence comporte des espaces verts et des places de stationnement.

L'immeuble dispose d'un local à vélo.

L'accès à l'immeuble se fait par quatre marches. Au bout des marches, sur la gauche se trouvent les boîtes aux lettres apposées sur un mur carrelé.

Le hall d'entrée est revêtu d'un sol carrelé et d'un plafond en bois.

L'immeuble dispose d'un sous-sol avec des caves.
